Ús **Administratiu**
 N° de Plantes **P. Baixa + PE + P1 + P2 + P3**
 Adreça **Almudaina, 7 A**
 Municipi **Palma**

SITUACIÓ ACTUAL

CAN OMS

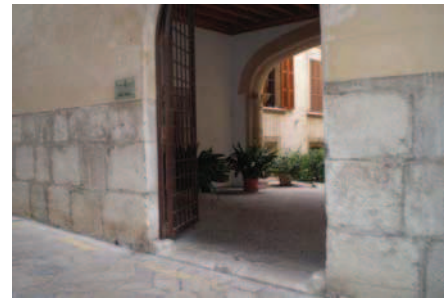
En la part exterior de l'edifici existeix un rètol identificatiu. L'accés a l'edifici es realitza completament a nivell, gràcies a una petita pendent. La porta de ferro de l'entrada està formada per dues fulles abatibles que permeten una amplada de pas lliure suficient. Aquesta porta reman oberta durant l'horari d'atenció en el públic.

Porta d'accés a l'edifici

No proposem res a l'accés per estar tot correcte.

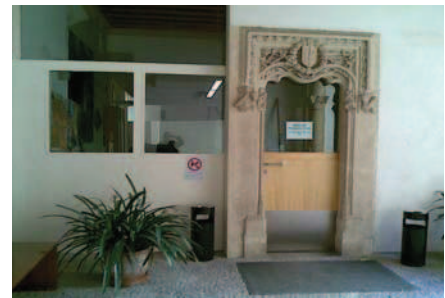
Una vegada passada la porta principal, dins el pati, hi ha una porta que permet accedir directament a l'edifici. Aquesta porta té una amplada de pas de més de 0,80m. Per obrir la porta basta premar-la lleugerament i gràcies a l'ajuda d'un motor instal·lat a la porta, aquesta s'obri automàticament. A la part interior, la porta té una ansa en horitzontal i una altra en vertical per facilitar la seva obertura a qualsevol persona.

Hi ha una estora a l'entrada que no està subjecta.

Porta d'accés a la zona de recepció

Proposem només subjectar al terra l'estora del vestíbul a l'exterior de l'entrada a la zona de recepció, per evitar caigudes. La resta està correcte.

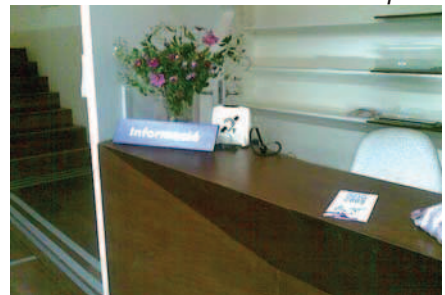
El primer contacte que es fa amb l'usuari es fa a la zona de recepció. Allà hi ha un mostrador principal que es troba a una altura de 1,05m i a l'enfront d'aquest hi ha un altre que s'utilitza també com a mostrador de recepció a una altura de 0,70m per facilitar l'apropament. Ambdues taules disposen de bucle magnètic per millorar la comunicació amb les persones usuàries d'audífon.

Mostrador de recepció principal

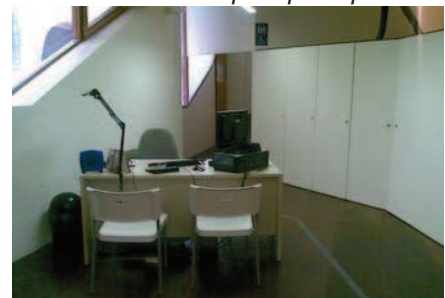
Mostrador de recepció alternatiu

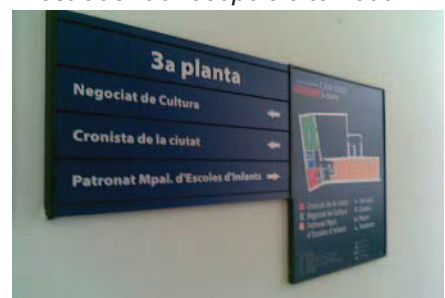
Els cartells identificatius de les sales i despatxos de totes les plantes són tots uniformes: color contrastat text i fons. Per facilitar l'orientació, s'ha col·locat, a algunes estàncies, un cartell amb un icone en relleu i braille, que representa a cada cas, mitjançant un dibuix, a què es dedica el departament en qüestió. Aquest icone està també en relleu i braille.

Detall de carteleria tipus

No proposem fer res.

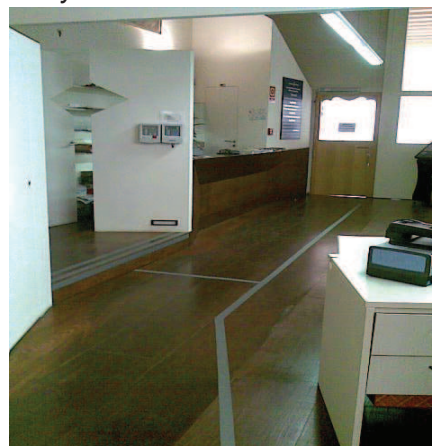
A la zona de recepció hi ha una cinta marcada el terra que serveix de guia per desplaçar-se per la planta a totes les persones, incloses les persones amb discapacitat visual que es desplacen amb bastó. Aquesta guia o línia de desplaçament uneix l'entrada amb la recepció, l'escala i l'ascensor.

Detall banda d'encaminament planta baixa

No proposem res més per està tot correcte.

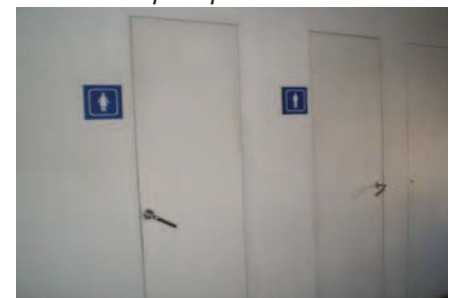
Existeixen dos nuclis de serveis higiènics, un a planta entresòl, amb un bany per homes i un altre per dones, no adaptats, i una cabina adaptada separada d'aquests; i un altre nucli a planta tercera, amb un bany per homes i un altre per homes, cap del dos adaptats.

Banys no adaptats de tercera planta

No proposam res per està tot correcte.

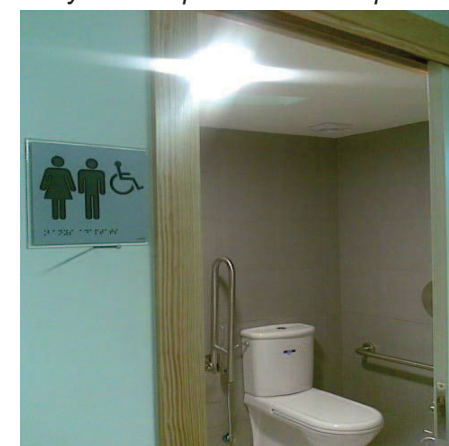
Tots els serveis estan senyalitzats amb cartells de gran contrast visual i en braille i relleu i a damunt el mecanisme d'obertura de la porta hi ha una lletra "D" o "H" per indicar el gènere del bany. La cabina adaptada està senyalitzada amb un cartell en braille i relleu i bon contrast visual i la porta d'accés, és corredera i permet una amplada de pas lliure de 0,80m. A l'interior es pot inscriure un cercle de diàmetre de 1,50m, l'inodor té barres auxiliars correctament disposades i suficient espai d'apropament lateral, i el rentamans no té peu inferior i està situat a una altura adequada com el mirall.

Cabina adaptada a tercera planta

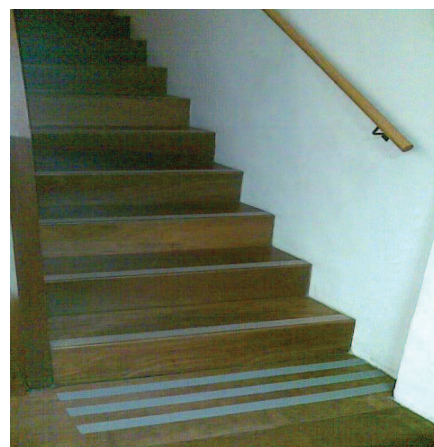
L'escala està formada per trams que no superen els 12 graons seguits. Aquests són continus i no presenten bossell. L'altura del graó i de l'estesa són adequats. Els graons i els embarcaments de l'escala estan senyalitzats visualment i amb una textura diferenciada.

Detall de senyalització de l'escala

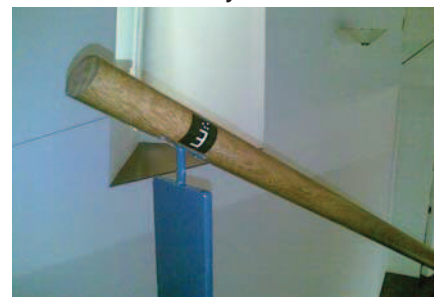
Únicament existeix un passamà a un dels costats.

A damunt el passamà, a la seva part posterior, s'indica en lletra gran i contrastada i en relleu i braille, la planta en la que un es troba.

Detall de la senyalització del passamà

No proposam la instal·lació d'un segon passamà per què l'amplada de l'escala i les mesures de seguretat en cas d'evacuació no ho permeten.

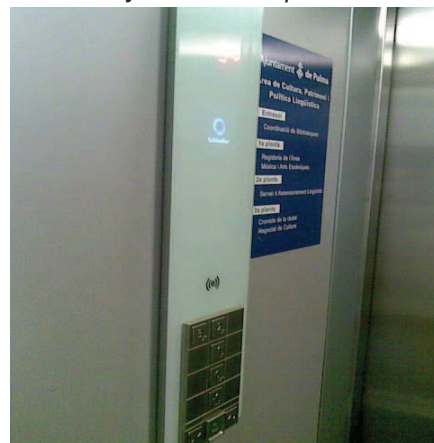
L'ascensor és de doble embarcament. L'ascensor té les dimensions interiors mínimes per considerar-ho accessible. La porta permet una amplada de pas lliure de 0,80m.

Les botoneres interiors tenen els nombres amb bon contrast de color, en relleu i en braille. Les indicacions de les plantes són en veu i per escrit en nombres de mida grossa i visualment en contrast amb el fons.

La veu de dins l'ascensor falla a alguna de les plantes.

Detall de l'interior de l'ascensor

Simplement recomanem que un tècnic de l'empresa d'ascensors vagi i ho reperi.
