IDENTIFICACIÓ

Ús **Serveis socials**
 N° de Plantes **P. Baixa**
 Adreça **c/ Soldat Soberats Antolí, 27**
 Municipi **Palma**

El local està situat al carrer Soldat Soberats Antolí, al barri de s'Escorxador. .

PALMA	Serveis Socials Nord 1	40
Àmbits d'actuació	Plantes: Baixa	E: 1/150

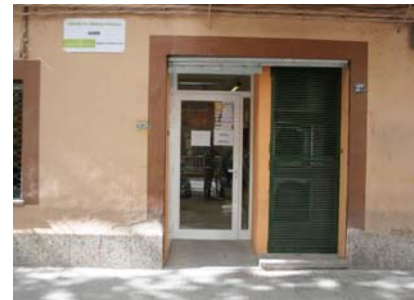
Al recinte s'accedeix a través d'una porta amb una fulla de 0,95m d'ample i mecanisme tipus palanca. L'espai d'escombratge de la porta es situa sobre un pla inclinat del 3% de pendent, amb un ressalt arrodonit d'1cm. El pla inclinat es troba encaixat en un ample de 1,00m.

Disposa d'un cartell identificatiu a l'exterior de l'edifici situat a una alçada de 2,20m

Accés a l'edifici

Proposem reubicar el cartell identificatiu per situar-lo a una alçada d'1,50m des del terra, per que estigui a una alçada llegible segons la grandària de la lletra.

Proposem canviar el sentit d'obertura de la porta, per a què no envaeixi l'àmbit d'accés. Cal reubicar la màquina de l'aire acondicionat del costat per a permetre l'espai de maniobra exterior (1,50m de diàmetre) necessari per a l'accés.

Recomanem la instal·lació d'una porta d'obertura automàtica per a l'accés del local. Aquesta seria millor solució que la proposada abans, ja que l'espai d'interacció exterior amb la porta d'entrada té un 3% de pendent.

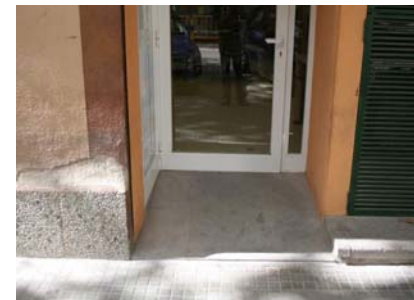
Pla inclinat a la porta

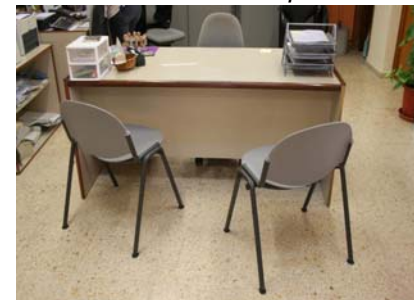
L'atenció al públic es realitza a una taula que requereix d'aproximació frontal. El tauler es situa a 0,75m d'alçada, deixant un espai lliure a sota de 0,70m d'alçada i 0,20m de profunditat.

Atenció al públic

Proposem substituir la taula d'atenció al públic per una altra que permeti l'aproximació frontal a tothom. Ha de deixar a sota un espai lliure de 0,70m d'alçada i 0,50m de profunditat com a mínim.

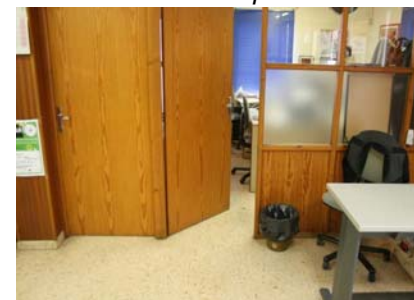
A la planta baixa hi han un total de 5 sales d'entrevistes, totes elles amb portes de 0,80m d'ample i mecanismes tipus palanca.

La porta a la zona administrativa té 0,76m de pas lliure. Aquesta zona disposa d'una sala de reunions i del nucli de serveis higiènics, ambdós amb portes de doble fulla, de 0,50m d'ample cadascuna d'elles. A l'interior, no hi han cartells identificatius de les diferents estances.

Entrada a sales d'entrevistes

Proposem ampliar la porta de pas a la zona administrativa per una altra que tingui 0,80m d'ample de pas i mecanisme d'obertura tipus palanca. Proposem substituir les portes dobles de 0,50m d'ample de fulla per altres d'una sola fulla que abasteixi tot l'ample, també amb mecanismes d'obertura tipus palanca.

Recomanem la instal·lació de cartells identificadors a la dreta de la porta de cada estança.

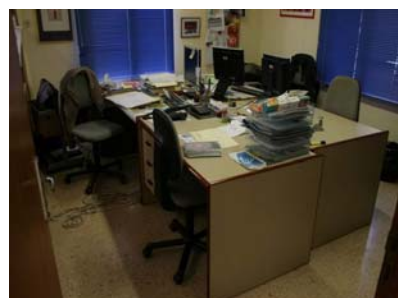
La zona administrativa i les sales de reunions de la banda nord tenen una gran quantitat de mobiliari, el què provoca estretaments de pas inferiors a 0,80m en diversos punts.

Acumulació de mobiliari

Proposem reubicar o prescindir del mobiliari innecessari, de manera que a les sales interiors hi hagin amples de pas majors a 0,90m i almenys un espai de maniobra de 1,50m d'ample. (No pressupostat)

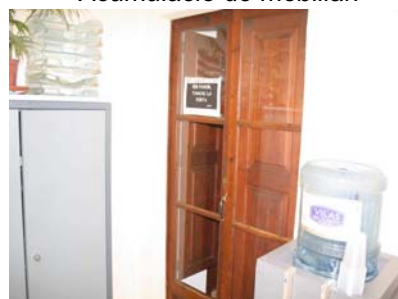
Els serveis higiènics no disposen de cap cabina adaptada. L'entrada es realitza a través d'una porta doble 0,50m d'amplada cadascuna. La porta dona pas a un corredor molt estret i dos grups de serveis higiènics: un és una cabina amb rentamans, bidet i dutxa (elevada 8cm respecte de la resta del terra), i l'altre disposa de dues cabines d'inodor amb rentamans a l'exterior. Tots ells aconsegueixen una funció secundària de magatzem, dificultant-ne el pas i l'ús.

Portes a serveis higiènics

Proposem la modificació de les dues cabines actuals per fer-ne una única cabina adaptada, que permeti inscriure un cercle de 1,50m de diàmetre al seu interior, i una aproximació lateral de 0,80m a l'inodor, i que disposi de barres de recolzament, una que sigui abatible al costat de la transferència. Cal instal·lar un pulsador d'avís en cas d'emergència i situar-lo a la paret de l'espai de transferència. Cal instal·lar a l'interior de la cabina un rentamans a 0,80m d'alçada, que permeti l'aproximació frontal. Cal treure els objectes i materials emmagatzemats als serveis higiènics.

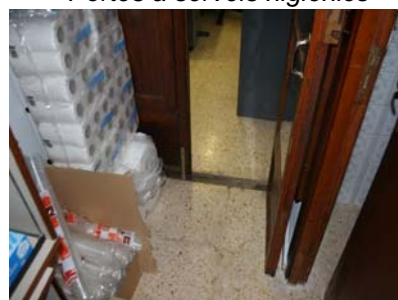
Emmagatzematge als lavabos

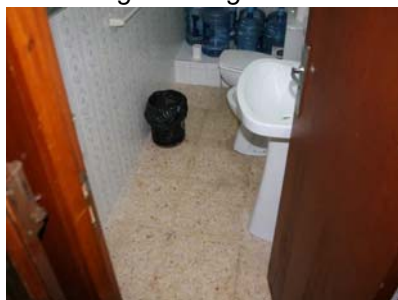
Serveis higiènics amb dutxa

Recomanem modificar el grup de serveis higiènics amb dutxa per fer-la accessible. Cal fer el plat de dutxa a nivell, instal·lar una cadira plegable que permeti l'aproximació amb 0,80m al seu costat, i eliminar els aparells sanitaris actuals per permetre l'existència d'un espai de maniobra d'almenys 1,20m de diàmetre.
