IDENTIFICACIÓ

Ús **Serveis Socials**
 Nº de Plantes **P. Baixa**
 Adreça **c/ de la Mar, 22**
 Municipi **Palma**

Els Serveis Socials Llonja es situen al carrer de la Mar, al centre històric.

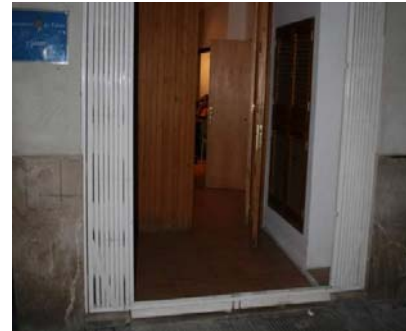
L'entrada al local es produeix directament des del carrer: travessant una reixa extensible de seguretat es pot arribar a la porta d'accés que consta de un parell de portes de doble fulla, de 0,70m d'amplada cadascuna d'elles. El primer parell de portes són de seguretat, i romanen obertes mentre hi ha activitat al local. El segon parell de portes són pròpiament les d'accés, i disposen de mecanismes tipus palanca.

A l'exterior, al costat de la porta d'entrada, hi ha un cartell identificatiu.

Accés a l'edifici

Proposem substituir la segona porta doble per una altra que tingui, com a mínim, una fulla de 0,80m d'amplada. Proposem que els passadors mòbils de la reixa externa romanguin retirats durant l'horari d'activitats del centre. Cal assegurar també i que el primer parell de portes (les de seguretat) romanguin completament obertes en aquest mateix horari. Recomanem la instal·lació d'una porta d'obertura automàtica per a l'accés del local. Aquesta seria millor solució que la proposada abans, ja que l'espai d'interacció exterior amb la porta d'entrada té un 5% de pendent.

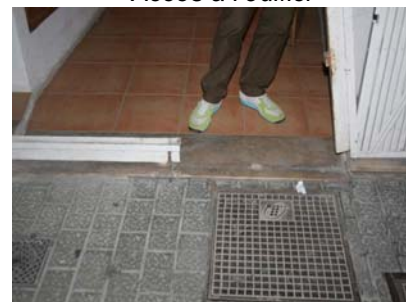
La reixa externa de seguretat deixa a terra uns passadors mòbils a tot l'ample de pas, que provoquen un ressalt de 8cm.

Hi ha una diferència de nivell entre el carrer i l'interior del local d'uns 10cm, resoltos amb una rampa d'1,75m de largada i un 10% de pendent. Es situa entre la reixa externa i les dobles portes.

Passador i rampa

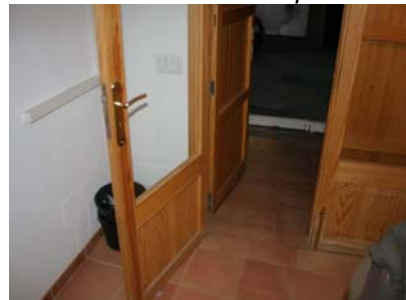
Dobles portes

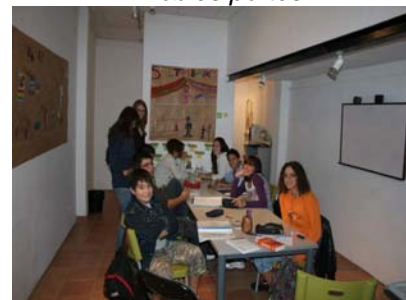
La planta consisteix a una sola sala d'activitats, amb un petit apartat al fons, separat amb un envà. No hi ha cap porta (excepte la dels serveis higiènics), i els amplex de pas són generosos. El mobiliari es reorganitza en funció de cada activitat, i les taules permeten l'aproximació frontal sense cap entrebanc.

Hi ha una pissarra per a les activitats situada a 1,60m d'alçada.

Sala interior

Recomanem col·locar una altra pissarra a una alçada de 1,00m per permetre als nens d'estatura reduïda que en puguin fer ús amb comoditat.

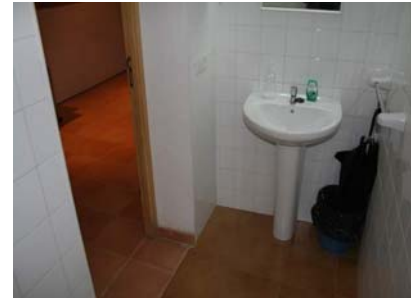
Els serveis higiènics consisteixen a una única cabina amb inodor i rentamans, no adaptada. no disposen de cap cabina adaptada. Aquest nucli de serveis higiènics té unes dimensions d'1,00m x 2,20m, i donada la seva ubicació, té poques possibilitats d'ésser ampliat.

Entrada i rentamans

Proposem la construcció d'una nova cabina adaptada (a l'apartat del fons) que permeti inscriure un cercle de 1,50m de diàmetre al seu interior, i una aproximació lateral de 0,80m a l'inodor, i que disposi de barres de recolzament, una que sigui abatible al costat de la transferència. Cal instal·lar un pulsador d'avís en cas d'emergència i situar-lo a la paret de l'espai de transferència. Cal instal·lar a l'interior de la cabina un rentamans a 0,80m d'alçada, que permeti l'aproximació frontal. Recomanem la instal·lació d'almenys un mirall a 0,90m d'alçada. Recomanem senyalitzar l'existència dels serveis higiènics adaptats.

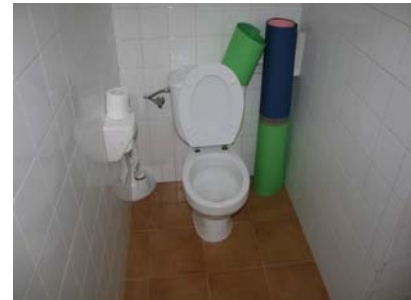
Àrea d'inodor

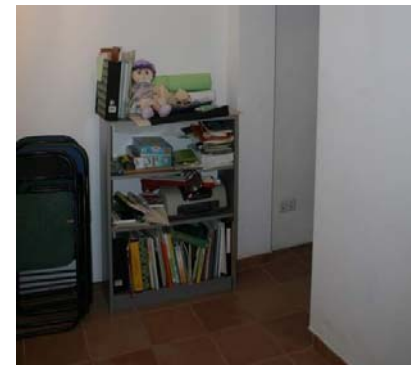
Espai proposat per a reubicació
