## IDENTIFICACIÓ

Ús **Serveis Socials**  
 Nº de Plantes **P. Baixa**  
 Adreça **c/ Cerdà, 12**  
 Municipi **Palma**

**VALORACIÓ****EDIFICI: S. SOCIALS JONQUET**

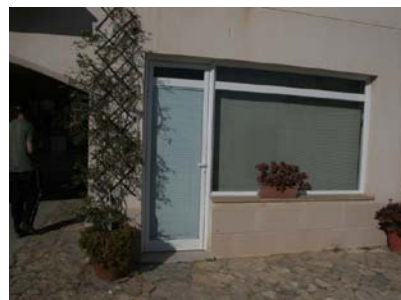
Porta d'entrada

L'accés a la sala es realitza a la cota de la vorera travessant una porta amb un marxapeu que provoca un ressalt d'1,5cm arrodonit. No hi ha cap cartell identificador a l'entrada, i la porta és una fulla de 0,80m d'amplada amb mecanisme d'obertura tipus palanca.

*Recomanem la creació d'un itinerari d'1,50m d'amplada que uneixi la zona de calçada amb la porta d'accés a la sala, substituint el paviment existent per un altre sense irregularitats. Proposem la instal·lació d'un cartell identificador de la sala situat a la dreta de la porta d'entrada.*

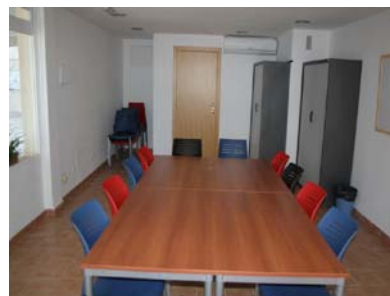
Sala

L'edifici consisteix en una única sala d'activitats equipada amb una cabina de serveis higiènics.

El mobiliari existent es configurable en funció de l'activitat, i la disposició actual del mateix permet el pas de manera folgada.

*Recomanem la incorporació d'algunes unitats de cadires amb recolça-braços per a facilitar-ne l'ús a persones majors o amb mobilitat reduïda.*

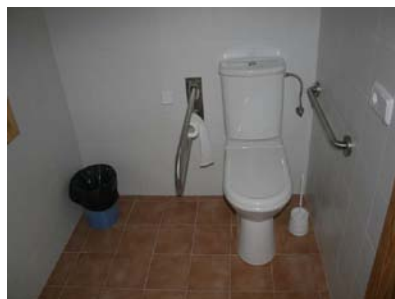
Inodor adaptat

El rentamans permet l'aproximació frontal amb cadira de rodes, i l'aixeta és de tipus palanca, i ni hi ha cap mirall instal·lat, ni cap altre mecanisme ni equipament. L'inodor és adaptat, i disposa de barres, espai de transferència i botó d'emergència normatiu.

*Proposem la senyalització del servei higiènic amb un cartell identificatiu, incloent-ne la condició d'adaptat i la instal·lació de mirall (a partir de 0,90m d'alçada). Recomanem la instal·lació de sabonera i secamans (a 1,20m d'alçada).*
