IDENTIFICACIÓ

Ús -
 Nº de Plantes P. Baixa
 Adreça c/ Sant Magí, 47
 Municipi Palma

VALORACIÓ**EDIFICI: S.S. JONQUET (St. Magí)**

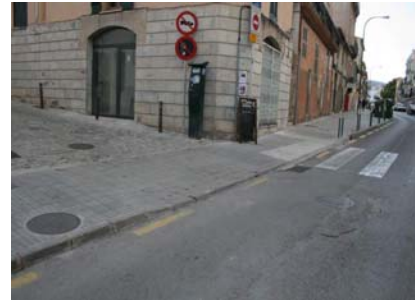
Per accedir-hi, hi ha l'antic accés (pel carrer Sant Magí) i el nou accés (pel carrer Molins de Migjorn). No hi ha cap cartell identificador del local.

El nou accés (abans era una finestra) s'ha executat com a adaptat. Permet l'entrada al local sense captipus de ressalt o graó a través d'una porta de 0,90m d'amplada de pas amb mecanisme de pressió des de l'exterior, i de tipus palanca des de l'interior.

Doble accés al local

Recomanem la creació d'un itinerari d'1,50m d'amplada, adjacent a façana, que uneixi la vorera del carrer Sant Magí amb la porta del nou accés, substituint el paviment existent per un altre sense irregularitats i eliminant els fitons existents. Proposem la instal·lació d'un cartell identificador del local situat a la dreta d'aquesta entrada. Cal senyalar els vidres amb una franja situada a 1,50m d'alçada.

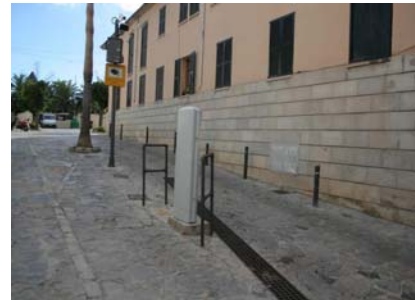
No hi han places d'aparcament per a persones amb mobilitat reduïda a prop del recinte. A l'entrada principal, el paviment és un empedrat amb irregularitats constants amb canvis de nivell d'uns 2cm.

Paviment empedrat al carrer d'accés

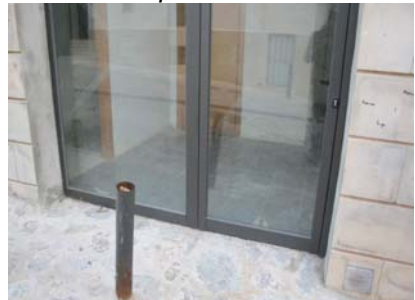
L'antic accés té un graó al marxapeu, d'una alçada que varia entre 25cm i 30cm. Consta d'una porta de 0,90m d'amplada de pas amb mecanisme de pressió des de l'exterior, i de tipus palanca des de l'interior.

Porta d'entrada

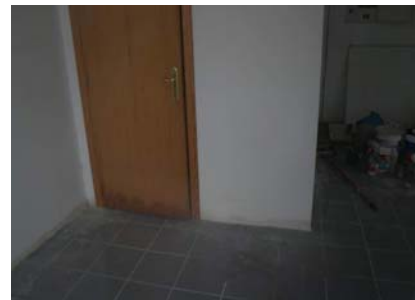
El local encara té remats per acabar de la seva darrera reforma, i només es podrà valorar la distribució de mobiliari quan ja estigui en ús.

Interior del local

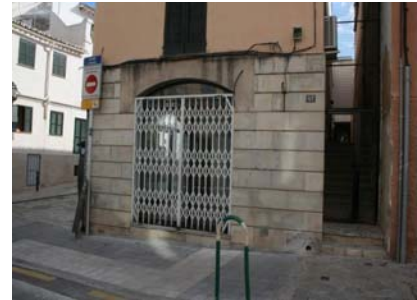
Accés antic

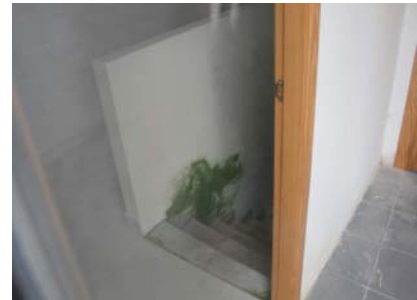
Les portes interiors existents tenen una amplada de pas de 0,80m i mecanismes tipus palanca. L'escala existent no disposa de passamans, ni d'elements de contrast cromàtic o tàctil de detecció dels graons.

Escala interior

Proposem la instal·lació de passamans continus a ambdós costats de l'escala, prolongant almenys un d'ells 0,25m a l'inici i acabament d'aquesta. Cal instal·lar una franja d'adhesius a cada graó per millorar-ne la detecció i l'adherència, que contrasti amb el color del paviment. No recomanem la modificació de les alçades de l'escala a 0,16m, donat que suposaria una modificació complexa i costosa, assumint que el soterrani no serà d'accés públic.

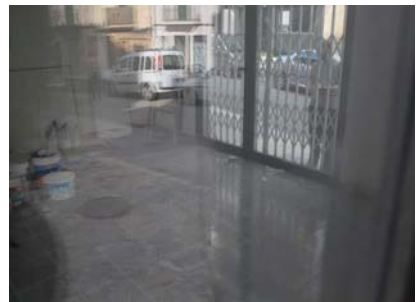
Local en obres
