DIAGNÒSTIC D'ACCESSIBILITAT

EDIFICI: BIBLIOTECA SANTA CATALINA

Ús **Biblioteca**
Nº de Plantes **P. Baixa**
Adreça **c/ Fàbrica, 34**
Municipi **Palma**

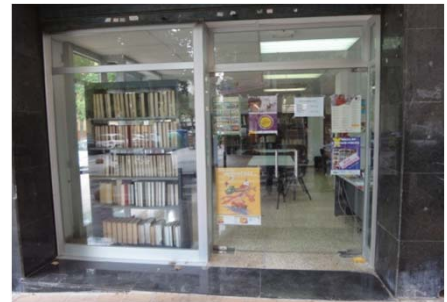
Accés principal

L'accés principal a l'edifici es realitza a través d'un pòrtic format per un vidre fix i una porta de dues fulles abatibles amb una amplada de pas lliure de 0,80m cadascuna.

Aquesta porta és de vidre sense marc, pel que té poc contrast visual amb el fons que faciliti la seva identificació. En la part inferior existeix un petit ressalt d'altura variable entre 1cm i 8cm a causa de la pendent del carrer.

Proposem eliminar el ressalt mitjançant la construcció d'un pla inclinat.

Proposem es senyalitzin les portes de vidre amb franges cromàticament contrastades a l'alçada dels ulls.

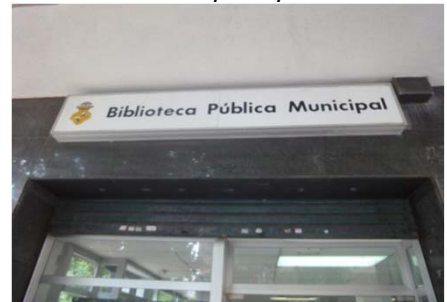
Rètol identificatiu

A la part exterior del recinte, existeix un rètol identificatiu que diu: "Biblioteca Pública Municipal" i a la porta es troba penjada una fulla amb l'horari d'atenció al públic.

Proposem es col·loqui a la part exterior del recinte, al costat de la porta, un rètol identificatiu cromàticament contrastat i en braille amb el nom i l'horari de la biblioteca.

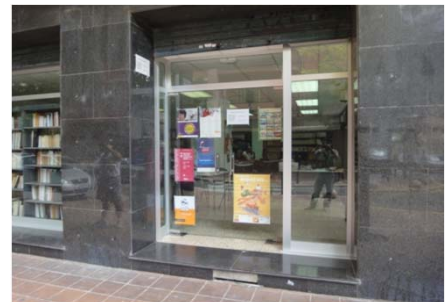
Accés secundari

Existeix un segon accés a l'edifici per el carrer Fàbrica que es troba a l'altra façana de la cantonada. La porta d'entrada és similar a la de l'accés principal, de vidre sense marc pel que també té poc contrast visual amb el fons que faciliti la seva identificació. Just davant de la porta, a la part inferior, existeix un graó de 18cm d'alçada amb bossell.

Proposem es senyalitzin les portes de vidre amb franges cromàticament contrastades a l'alçada dels ulls.

Proposem la incorporació de franges de senyalització visual cromàticament contrastades al graó i eliminar el bossell per tal d'evitar possibles accidents.

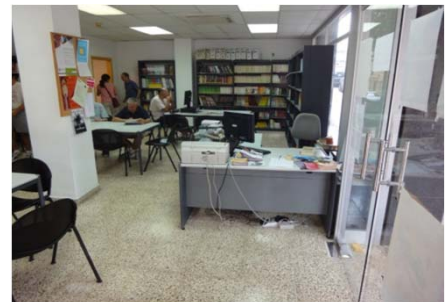
Taulell d'atenció al públic

Una vegada dins l'edifici ens trobem el taulell d'atenció al públic amb una alçada adequada de 0,74m respecte al terra i que permet l'apropament lateral.

Recomanem l'eliminació del frontal inferior del taulell d'atenció al públic per permetre l'apropament frontal de persones amb mobilitat reduïda

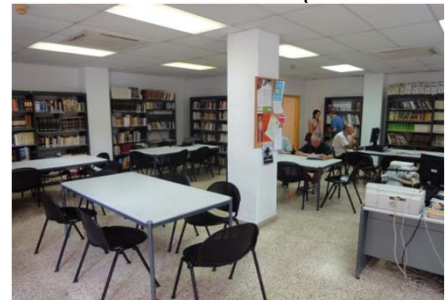
Sala de lectura

El mobiliari d'ús públic existent en aquesta sala de lectura està format per cadires, taules i llibreries. Les taules tenen una alçada respecte al terra de 0,72m i una amplada de 0,80m. La part inferior de les taules permet l'apropament frontal de persones amb mobilitat reduïda.

La disposició d'aquest mobiliari dificulta l'accés als llibres que estan emmagatzemats a llibreries disposades al perímetre de la sala.

No hi ha cap directori general que expliqui el funcionament de la biblioteca i els distints serveis que ofereix.

Proposem la instal·lació a la sala d'un directori general que informi de tots els serveis existents, la seva localització i del funcionament de la biblioteca.

Recomanem millorar la distribució del mobiliari per facilitar el recorregut per la sala amb cadira de rodes i per tant l'accés als llibres a persones amb mobilitat reduïda.

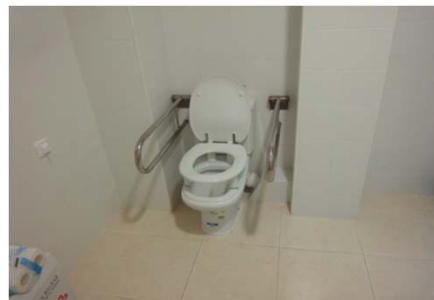
Interior bany adaptat amb barres auxiliars

La porta d'entrada és corredissa amb una amplada de pas lliure de 0,80m i una balda que no és l'adequada. En l'interior s'hi pot inscriure un cercle de diàmetre 1,50m lliure d'obstacles. El rentamans no presenta peu inferior i el mirall està una mica alt. El vàter no té l'alçada adequada, i les dues barres auxiliars estan mal disposades, per una banda la separació entre elles és menor a 0,70m i per altre part la longitud mínima que és de 0,70m es veu reduïda per estar posades entre dues columnes que també són un obstacle per la zona d'apropament.

El bany disposa d'un timbre a una altura de 0,90m col·locat inadecuadament.

Proposen substituir i reubicar el vàter, obtenint així suficient espai lliure per la transferència lateral de 0,80m i l'alçada adequada de 0,45m a 0,50 m com màxim. També caldrà instal·lar les barres auxiliars amb una separació de 0,70m, Proposem baixar el mirall de manera que el cantell inferior estigui a 0,90m respecte del terra.

Proposem es col·loqui adequadament el timbre, a una altura máx. de 0,90m i dins la zona d'apropament al vàter.

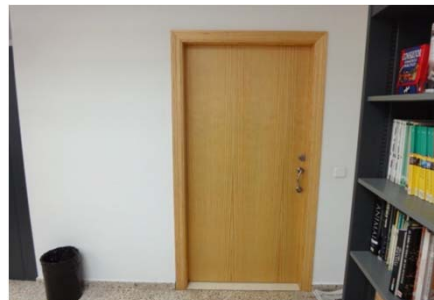
Porta d'accés bany adaptat

La porta no està senyalitzada amb el símbol internacional d'accessibilitat.

Proposem es senyalitzi la cabina exteriorment amb el símbol internacional d'accessibilitat.
