# DIAGNÒSTIC D'ACCESSIBILITAT

## EDIFICI: C.C. SANT AGUSTÍ I UIAP

### IDENTIFICACIÓ

Ús **Cultural i Atenció al Ciutadà**  
Nº de Plantes **1**  
Adreça **c/ Margaluz, 30**  
Municipi **Palma**

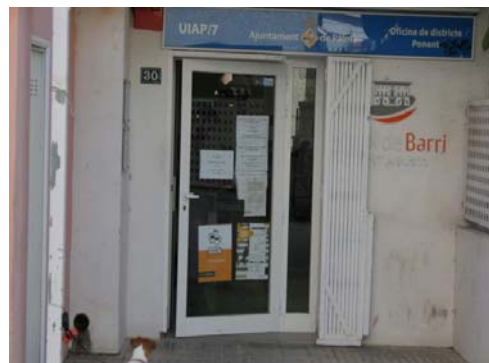
L'edifici compta amb una plaça d'aparcament reservada a persones amb mobilitat reduïda i itinerari accessible fins la porta. Disposa, també, de cartell identificatiu ubicat a l'exterior. La porta d'accés, de vidre transparent, té una amplada de 0,86m, és batent i el sistema d'obertura és de tipus palanca. No disposa de senyalització opaca normativa, encara que presenta diversos cartells informatius, adherits al vidre, fent-la visible provisionalment. El sòcol de protecció inferior presenta una alçada insuficient, per sota dels 30cm.

Porta d'accés al centre

*Proposem col·locar una banda horitzontal opaca de 5cm, adherida al vidre, situada a 1,50m d'alçada, així com, la instal·lació d'un sòcol de protecció de com a mínim 30cm d'alçada.*

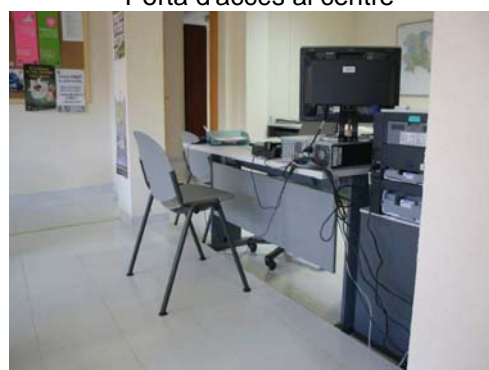
El mobiliari usat a tot el centre compleix amb les condicions requerides per la normativa d'accessibilitat i la seva distribució permet una circulació folgada. Tan sols dir que les cadires usades són, totes elles, sense recolzabraços.

Mobiliari d'atenció a la UIAP

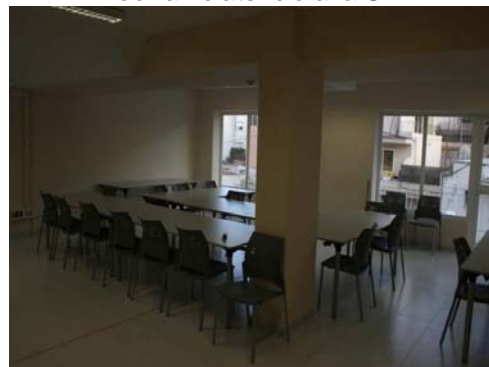
Sala del Centre Cultural

*Recomanem la incorporació de recolzabraços al menys en part de les cadires de les sales, ja que serviran de suport a l'acció de seure i aixecar-se a persones amb dificultat, com ara, la gent gran.*

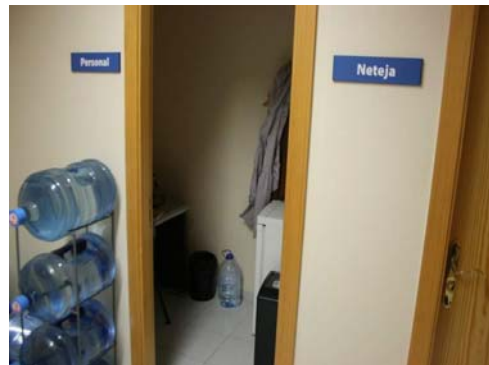
A la zona de la UIAP, existeix una petita cambra de personal no accessible degut a la seva reduïda dimensió i a l'acumulació de diferents objectes i mobiliari al seu interior.

Cambra de personal

*Proposem l'ampliació de la cambra de personal. Tenint en compte que aquesta s'hi troba al vestíbul de la zona de banys, una solució podria ser l'eliminació de l'envà que tanca aquesta cambra, deixant-la oberta al vestíbul.*

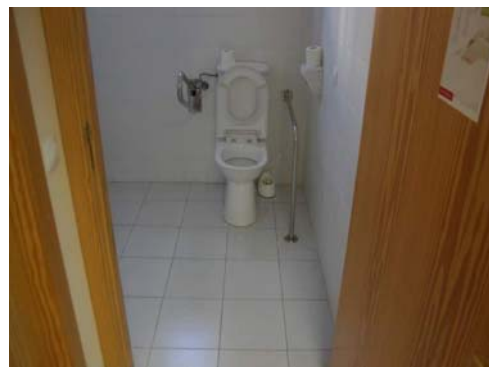
El nucli de la UIAP es situa a l'interior d'una zona compartida amb la sala de personal i de neteja i consta de dues cambres adaptades. No existeix senyalització a l'entrada d'aquesta zona encara que sí a l'interior, al costat de cada porta. Les portes són d'amplada 0,90m, el mecanisme d'obertura tipus palanca i el pestell tipus "unglera".

Es detecta que la barra batent de la cambra d'homes té el mecanisme espatllat i la posició de l'espill en totes dues cambres esta situat excessivament alt.

Cabina adaptada a la UIAP

*Proposem també el desplaçament dels espills perquè la part inferior quedi a una alçada màxima de 0,90m i la substitució de la barra batent espatllada.*

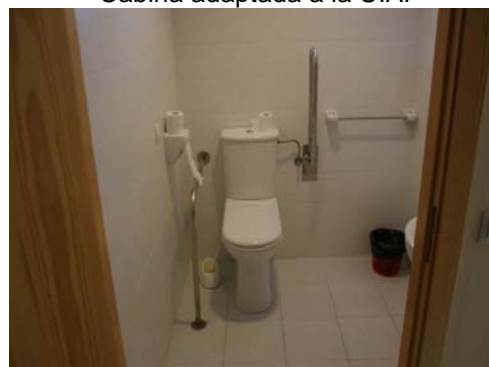
El nucli del Centre Cultural presenta també dues cambres separades per a homes i dones. Les portes també són de 0,90m i obren cap enfora però a l'interior sols es pot inscriure un cercle d'1,20m, situació que els fan practicable; no adaptats. Existeix també un vestíbul previ a les cambres, el qual s'hi troba atapeït de material obstaculitzant l'accés a aquestes. El mecanisme de bloqueig de les portes és, com abans, tipus "unglera".

Cabina practicable al Centre Cultural

*Es recomana la substitució del sistema de bloqueig de les portes per altre que sigui accessible com, per exemple, de tipus palanca.*

*Degut a la proximitat dels banys adaptats de la UIAP, no es recomana l'adaptació dels del Centre Cultural, podent mantenir-se com a practicable.*

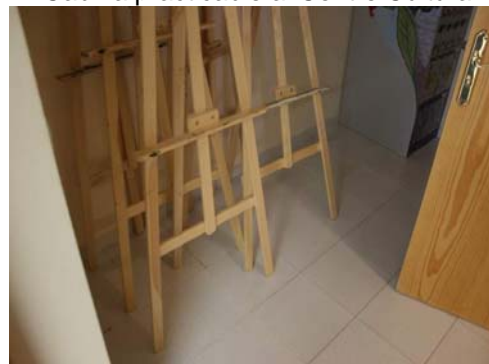
Vestíbul dels banys

*Es proposa que l'emmagatzematge de material al Centre Cultural canviï de lloc o, com a mínim, es dispose de manera que no obstaculitzi el pas cap a la zona de banys.*
