IDENTIFICACIÓ

Ús **Centre cultural**
 N° de Plantes **P. Baixa**
 Adreça **c/ Bartolomeu Darder, 1**
 Municipi **Palma**

SITUACIÓ ACTUAL

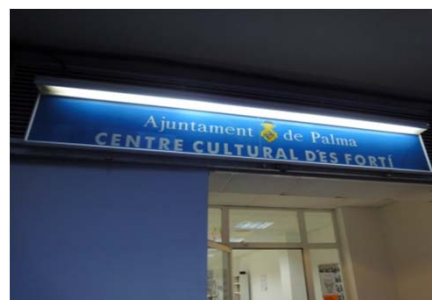
L'accés principal a l'edifici es realitza completament a nivell a través d'un pòrtic format per un vidre fix i una porta d'una fulla abatible amb una amplada de pas lliure de 1,00m cadascuna. Aquesta porta és de vidre amb un marc metàl·lic de color blanc. Té, al vidre, un adhesiu de color groc que facilita el contrast visual per la seva identificació. A la part exterior del recinte, existeix un rètol identificatiu que diu: "Centre Cultural d'Es Fortí".

Rètol identificatiu

Proposem es col·loqui a la part exterior del recinte, al costat de la porta, un rètol identificatiu cromàticament contrastat i en Braille amb el nom i l'horari del centre cultural

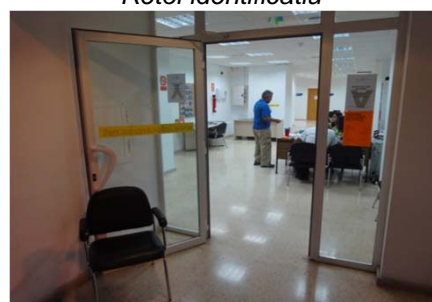
Porta d'accés

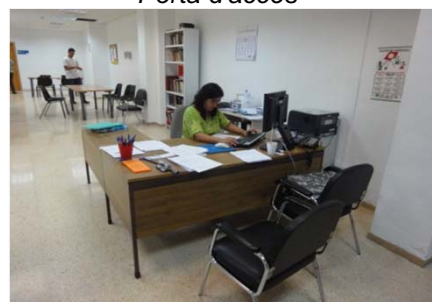
Una vegada dins l'edifici ens trobem el taulell d'atenció al públic amb una alçada adequada de 0,75m respecte al terra i que permet l'apropament lateral però no el frontal.

Taulell d'atenció al públic

Recomanem l'eliminació del frontal inferior del taulell d'atenció al públic per permetre l'apropament frontal de persones amb mobilitat reduïda.

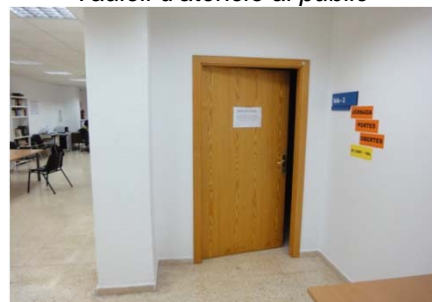
Al centre hi ha tres sales que són multifuncionals i s'identifiquen mitjançant un rètol de color blau amb lletres blanques posat a la paret al costat de la porta.

Totes les portes de les sales estan formades per una fulla abatible que permet una amplada de pas lliure de 0,90m i amb un mecanisme d'accionament tipus palanca. Als dos costats de les portes es pot inscriure un cercle de 1,50m de diàmetre. Dins les sales 1 y 2 hi ha una zona de magatzem amb portes de 0,90, d'amplada lliure de pas i amb suficient espai interior per poder inscriure un cercle de 1,50m de diàmetre.

Porta d'accés a la sala i rètol identificatiu

Proposem la instal·lació a la sala d'un directori general que informi de tots els serveis existents, la seva localització i del funcionament del centre cultural. Així com la identificació de les distintes sales del centre cultural amb rètols ubicats al costat de les portes, a l'alçada dels ulls.

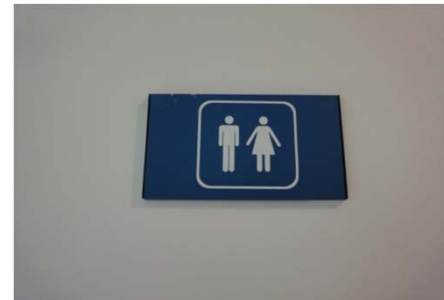
El servei higiènic adaptat té una porta d'una fulla abatible i una amplada de pas lliure de 0,90m que no permet inscriure un cercle de diàmetre 1,50m en l'interior. La cabina està senyalitzada amb un símbol d'accessibilitat col·locat al costat de la porta.

Senyalització de serveis higiènics

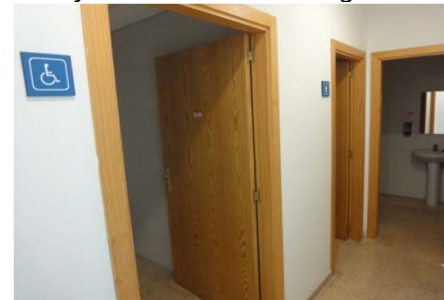
Porta d'accés als banys

Proposem que es canviï la porta de fulla abatible de la cabina adaptada per una altra que sigui corredissa amb una amplada de pas lliure de 0,80m i que permeti així, inscriure un cercle de 1,50m de diàmetre als seus dos costats. El mecanisme d'obertura i la balda de la porta han de ser ergonòmics que és puguin maniobrar amb major facilitat per persones amb dificultats de mobilitat a les mans.

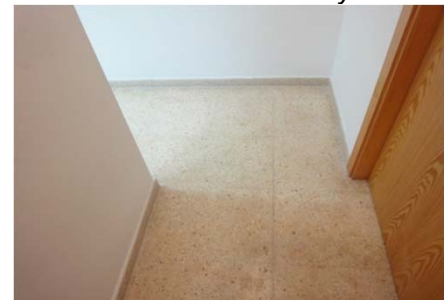
Per accedir a el nucli de serveis higiènics hi ha un pas de 0,98 que condueix a un passadís de 0,98m on es trobem les portes. En Aquest recorregut no es pot fer canvis de sentit i direcció.

Passadís dels serveis higiènics

Proposem que es modifiqui l'accés a través del passadís als serveis higiènics per obtenir l'espai suficient per poder ubicar un distribuïdor que permeti inscriure un cercle de 1,50m i així poder accedir al servei higiènic adaptat amb comoditat.

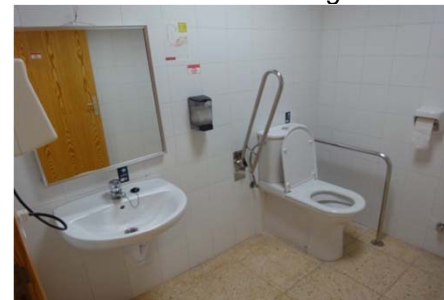
En l'interior, el rentamans no presenta peu inferior i està a 0,78m d'alçada, l'aixeta és tipus monocomandament i el mirall està a una alçada adequada. El vàter disposa de dues barres auxiliars correctament disposades, però l'espai d'apropament lateral no és suficient només hi ha 0,70m d'espai lliure entre el rentamans i el vàter.

El bany disposa d'un timbre a una altura de 0,90m col·locat inadecuadament a l'entrada del bany.

Interior del serveis higiènic adaptat

Proposen substituir i reubicar el vàter, obtenint així suficient espai lliure per la transferència lateral de 0,80m i l'alçada adequada de entre 0,45m a 0,5 m. També caldrà instal·lar les barres auxiliars amb una separació de 0,70m.

Proposem es col·loqui un timbre a 0,90m del terra dins el 0,80m de la zona de transferència lateral propera a l'inodor.
