IDENTIFICACIÓ

Ús **Cultural**
 Nº de Plantes **P. Baixa + P. 2**
 Adreça **c/ Camilo José Cela, 17**
 Municipi **Palma**

VALORACIÓ**EDIFICI: CASTELL DE BELLVER**

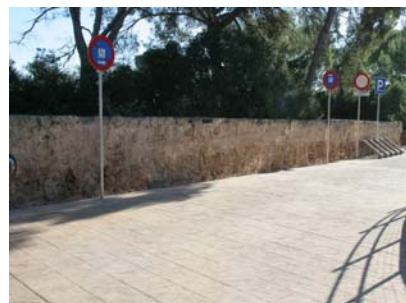
L'edifici disposa de places d'aparcament reservades per a persones amb mobilitat reduïda molt a prop de l'accés peatonal de l'edifici.

Aquesta zona d'aparcament però és diferent de l'àrea d'aparcament general, i no es troba senyalitzada ni identificada durant l'arribada al recinte amb vehicle. A l'itinerari de vianants previ a l'entrada al recinte sí que hi han senyals per trobar l'entrada accessible, però es tracta d'un itinerari que discorre per la pròpia carretera d'accés, sense protegir del trànsit en un tram manifestament perillós.

Aparcaments reservats

Proposem senyalitzar l'existència de l'entrada adaptada per a que pugui ser detectada prèviament des dels vehicles, així com indicar a l'àrea d'aparcament general que existeix una zona d'aparcament adaptada, tot redirigint els visitants que en necessiten fer ús cap a aquesta.

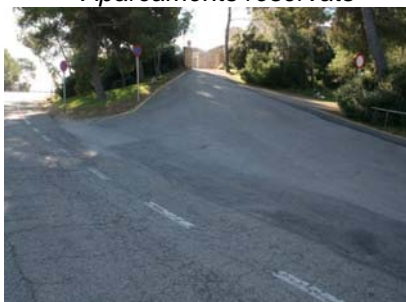
Entrada a aparcaments reservats

Proposem protegir l'itinerari adaptat per a vianants d'accés al recinte, amb un balisament que també adverteixi als conductors que es poden trobar vianants a prop de la calçada.

Recomanem repavimentar aquest itinerari adaptat de manera que tingui les mateixes condicions que un itinerari per a vianants convencional.

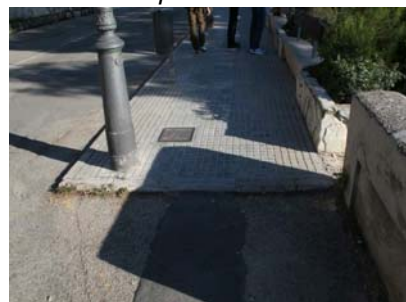
De la zona d'aparcament general a l'entrada principal hi ha una vorera que comença amb un graó de 5cm. Es tracta d'una vorera ampla que arriba fins a l'accés principal al recinte, en un pas de vianants, i on comencen els senyals que dirigeixen a l'accés adaptat. El pas de vianants no disposa de gual de vianants.

Vorera des d'aparcament general

Proposem axamfranar l'inici de la vorera per a eliminar el graó aïllat. Proposem executar el gual de vianants corresponent a l'altre extrem de la vorera.

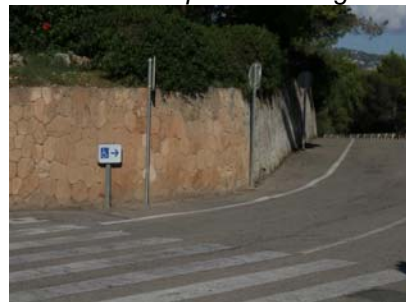
Itinerari per a l'accés adaptat

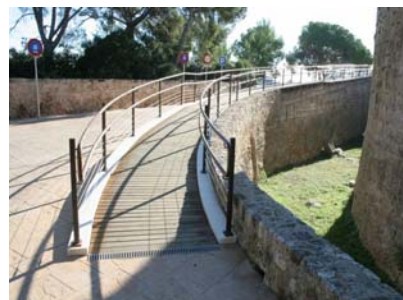
El nivell on es situa la zona d'aparcament reservada a persones amb mobilitat reduïda es comunica amb l'entrada al recinte a través d'una rampa de 1,35m d'ample, amb doble passamà continu a ambdós costats situats a 0,70m i 1,00m d'alçada. La rampa es desenvolupa en quatre trams, l'inicial de 8m de llarg i la resta de 10m de llarg. Els replans fan 1,50m de llargària. La rampa té un estretament al desembarc que deixa 0,90m de pas.

Rampa d'accés

Recomanem prolongar la barana de la rampa d'accés per eliminar el risc de caigudes o de vertigen al seu punt de contacte amb l'escalinata. Caldria prolongar-la aproximadament un metre longitudinalment al primer graó de baixada de l'escalinata.

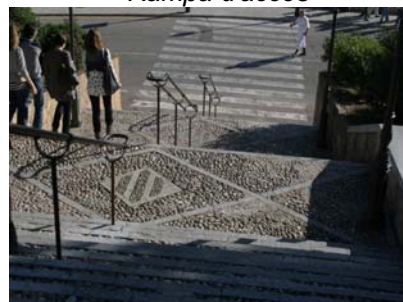
El nivell de la zona d'aparcament general es comunica amb l'entrada al recinte amb una escalinata de quatre trams (dos de 13 graons, un d'11 graons, i un altre de 6 graons) amb esteses d'uns 34cm i alçades d'uns 15cm. L'escalinata té una amplada de 6m, dividida per una barana amb doble passamà situat a 0,80m d'alçada. Els passamans s'interrompen a cada replà.

Escala d'accés

Proposem instal·lar passamans continus (incloent els replans) als laterals de l'escalinata d'accés. Aquestos passamans han de prolongar-se 0,30m més enllà de l'inici i final de l'escalinata.

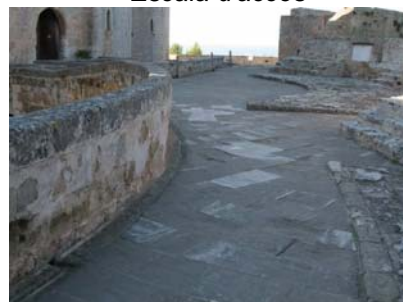
L'anell exterior és un passeig ample, que es pot recórrer sense trobar cap graó aïllat. Hi han unes zones de descans repartides per tot l'àmbit elevades uns 0,10m respecte de la resta de paviment.

Existeix senyalització visual i tàctil, amb plànols en relleu, durant el recorregut.

Anell exterior

Proposem axamfranar les zones de descans a una llargada mínima de 1,00m, per permetre accedir a sobre sense haver de pujar un graó.

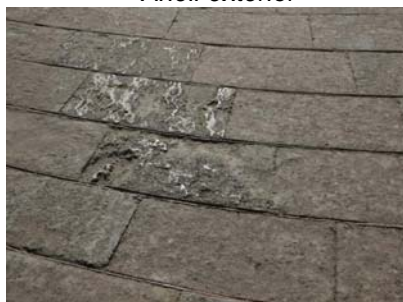
La pavimentació ha sofert una important erosió i té algunes irregularitats superficials importants.

Irregularitats al paviment

Proposem regularitzar el paviment exterior substituint les peces deteriorades per d'altres que no tinguin irregularitats.

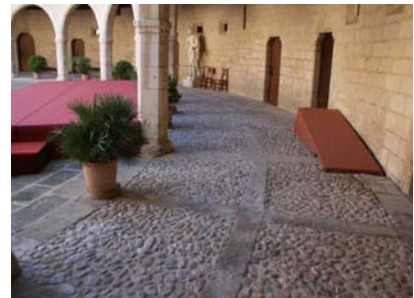
El pati interior disposa d'una pavimentació similar a la descrita anteriorment. El recorregut perimetral està fet d'un empedrat força irregular. Des d'aquest recorregut s'accedeix a les distintes sales que l'edifici té en planta baixa.

Recorregut perimetral al pati

Recomanem regularitzar el paviment al recorregut perimetral per disposar d'un itinerari sense irregularitats com a mínim fins a les entrades a sales visitables.

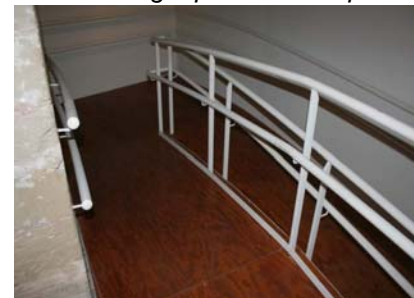
La rampa d'entrada fa 1,00m d'ample, i disposa de passamans a ambdós costats i a doble alçada, situant-se a 0,65m i 0,95m respectivament. El seu pendent és del 10%, i es desenvolupa en dos trams de 2,15m i 4,30m de llargada cadascun, amb un repla d'1,50m de llargada.

Rampa d'entrada al Museu

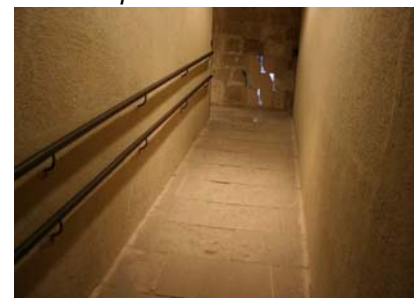
La rampa de sortida és un únic tram de 4,75m de llargada i 1,20m d'amplada, i disposa de passamans a doble alçada a un dels costats, a 0,70m i a 1,00m respectivament. El seu pendent és del 10%.

Rampa de sortida del Museu

Proposem instal·lar un passamà addicional a doble altura a la rampa de sortida d'identiques característiques a l'existent a un dels costats.

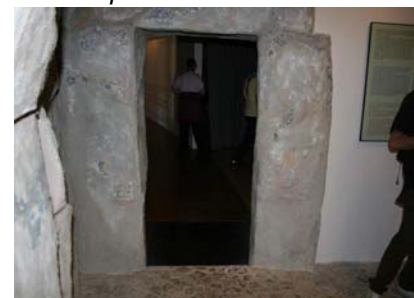
Al recorregut interior el paviment segueix sent irregular, s'entén que per raons patrimonials. El museu disposa d'alguns cartells informatius referents a l'exposició amb lletra molt petita. Entre sala i sala hi han estretaments que deixen més de 0,90m d'ample de pas, però tenen una alçada de 1,80m.

Pas amb alçada lliure d'1,80m

Donat que l'edifici forma part del patrimoni històric i cultural, proposem senyalitzar (en lloc d'ampliar) els passos baixos amb una franja de color contrastat i cartells que advertixin dels punts perillosos. Els cartells cal situar-los abans i després de cada punt. Recomanem col·locar-ne també a l'entrada a l'exposició advertint de l'existència d'aquests punts.

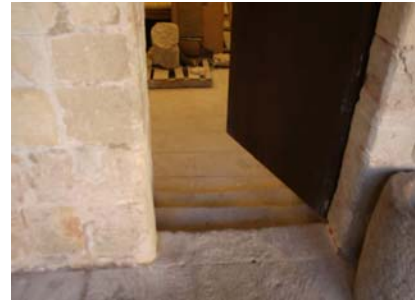
L'accés al taller de restauració es fa a través d'una porta de 1,03m d'ample, oberta durant l'horari d'activitats. Té 3 graons al marxapeu per accedir-hi.

Accés al taller de restauració

Recomanem executar una rampa a l'accés del taller de restauració, de característiques anàlogues a les existents al les dependències del museu: ample de pas d'1,00m, pendent del 10%, equipada amb passamans a ambdós costats i a doble altura, a 0,70m i 1,00m respectivament.

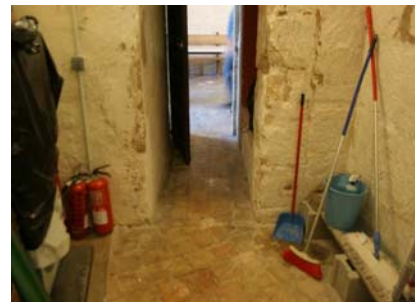
L'accés a la sala de personal es realitza a través d'un corredor amb un estretament de 0,77m d'amplada, amb una porta de la mateixa amplada.

Corredor estret a sala de personal

Tenint en compte les condicions patrimonials de l'edifici, i el baix percentatge de persones amb mobilitat reduïda en el personal de manteniment, no es proposa fer accessibles a usuaris de cadira de rodes les dependències del personal.

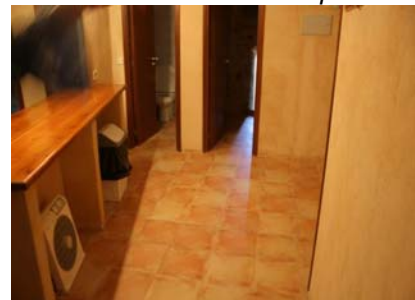
Els camerinos tenen una porta d'entrada de 0,90m d'ample, i els recorreguts interiors estan lliures d'obstacles. Disposen de piques amb mecanismes de rosca, i també de cabines d'inodor i dutxa, cap d'elles adaptada.

Estat actual dels camerinos

Recomanem preveure als camerinos una cambra higiènica adaptada completa, amb inodor i dutxa. L'inodor ha de permetre una aproximació lateral de 0,80m, i disposar de barres de recolzament, amb una d'elles abatible (al costat de la transferència). Cal instal·lar un pulsador d'avís en cas d'emergència i situar-lo a la paret de l'espai de transferència. A més, la porta ha d'obrir cap enfora per permetre l'espai de maniobra a l'interior (diàmetre 1,50m). La dutxa ha de disposar de seient de dutxa amb espai d'aproximació lateral de 0,80m. Cal que els mecanismes d'accionament siguin tipus palanca, i que es situïn a una alçada d'e 0,90m, a la paret perpendicular a la d'ancorament del seient.

Recomanem substituir les aixetes de les piques per altres tipus monomando.

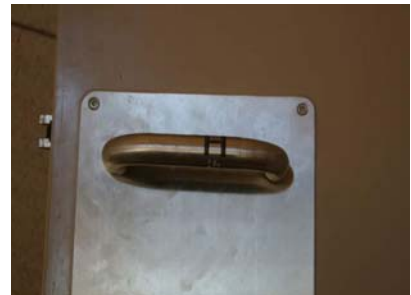
Es tracta d'un nucli amb dos grups de cabines, una per a homes i una altra per a dones, i una cabina exterior a aquestos grups adaptada. Tota la senyalització es fa amb alt-relleu i Braille.

Senyalització en Braille i alt-relleu

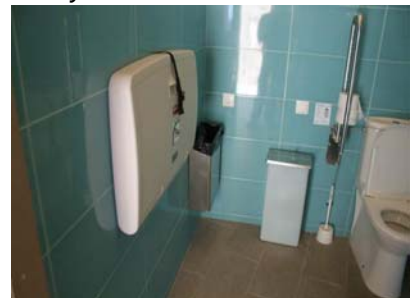
A la cabina adaptada s'accedeix a través d'una porta corredissa, amb pasador tipus palanca. A dins la cabina s'hi pot incriure un cercle de diàmetre de 1,50m, espai de transferència lateral major a 0,80m d'ample, barres de transferència, i l'aixeta es de tipus palanca. El mirall està situat a 0,90m d'alçada.

Cabina adaptada

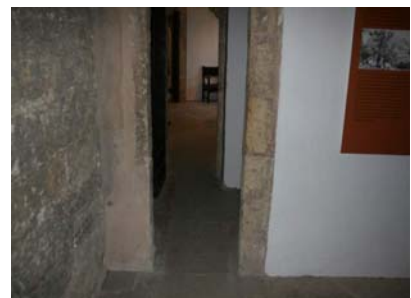
La comunicació entre sales sol ser un pas estret i de poca alçada (fins a 0,50m d'ample i 1,90m d'alçada).

Comunicació interna entre sales

Proposem instal·lar peces axamfranades a tots els ressals de les portes d'accés a sales. Donat l'entorn patrimonial en el què ens trobem, i tenint en compte què totes les sales tenen accés directe des del recorregut perimetral exterior, . proposem senyalitzar (en lloc d'ampliar) els passos baixos o estrets entre sales amb una franja de color contrastat i cartells que advertixin dels punts perillosos. Els cartells cal situar-los abans i després de cada punt. Recomanem colocar-ne també a l'entrada de les sales advertint de l'existència d'aquestos punts.

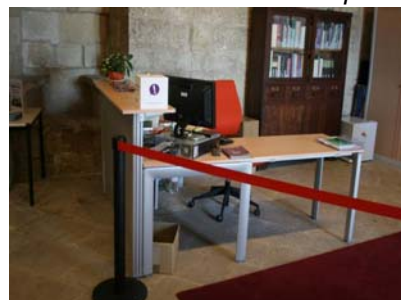
A la zona d'atenció al públic s'accedeix a través d'una porta doble que deixa una pas lliure de 0,90m, i es manté oberta durant l'horari d'atenció. A l'interior hi ha un mostrador amb una part del seu taulell situada a 0,85m d'alçada i que permet l'aproximació frontal a usuaris de cadira de rodes.

Hi ha un dispositiu de bucle magnètic per a persones amb audiòfon, i s'ofereix la possibilitat de realitzar visites guiades. La informació en paper es disposa en taules que permeten l'aproximació frontal i a una alçada de 0,85m.

Mostrador d'atenció a doble alçada

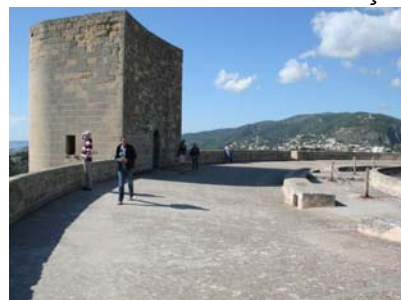
Aquesta planta és la coberta transitable de l'edifici. Es tracta d'una gran terrassa assolada amb vistes sobre la ciutat de Palma. La seva pavimentació no presenta irregularitats ni tampoc hi han canvis de nivell o graons aïllats. La barana és un muret de 0,80m d'alçada.

Terrassa (Planta segona)

Proposem instal·lar una barana de protecció a una alçada d'1,00m a tot el perímetre de la planta. Aquesta sol·lució és compatible amb el caràcter històric patrimonial, doncs es pot plantejar com un element afegit enretirat de façana.

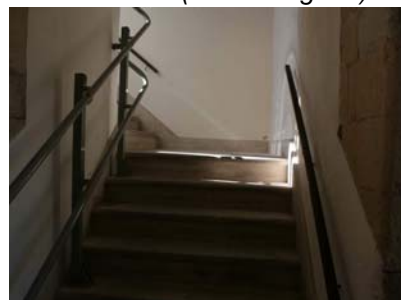
La comunicació vertical entre planta baixa i primera es realitza a través d'una escala de 2 trams, amb 7 i 13 graons respectivament. Té una amplada de pas d'1,5m, amb alçades de 0,20m i esteses de 0,32m. Els graons tenen bossel. Està equipada amb passamans discontinus a un costat, a 0,85m d'alçada. Està equipada també amb una plataforma munta-escals, els carrils de la qual poden ser usats com a passamans continus a doble alçada: 1,20m i 0,60m.

Escala de P. baixa a P. primera

Proposem eliminar el passamà i la plataforma munta-escapes existent per instal·lar passamans continus a ambdós costats de l'escala, a una alçada de 0,90m. Aquestos hauràn de prolongar-se 0,30m més enllà de l'inici i final de l'escala.

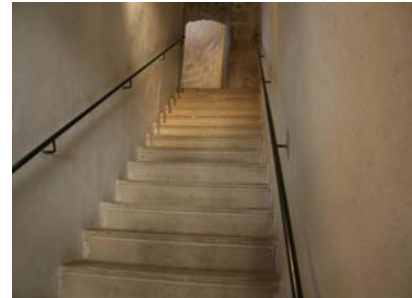
L'altra escala, situada propera a la zona d'Informació, consta de dos trams llargs. El primer, de 19 graons, és un tram recte de 1,20m d'ample amb passamans a ambdós costats, a 0,90m d'alçada. Les esteses són de 0,32m i les alçades de 0,20m, i tenen bossell. El segon tram, de característiques anàlogues a l'anterior, és un tram corb, i per tant varia la dimensió de les esteses respecte de l'anterior: entre 0,20m i 0,45m. Aquest tram no compta amb passamans.

Primer tram d'escala principal

Proposem instal·lar passamans continus a totes les escales, prolongant-los 0,30m més enllà de l'inici i final de cadascuna.

Recomanem senyalitzar com a principal, la comunicació vertical entre planta primera i terrassa que es troba més propera a la zona d'informació, doncs són els trams d'escala millors des del punt de vista ergonòmic i de seguretat.

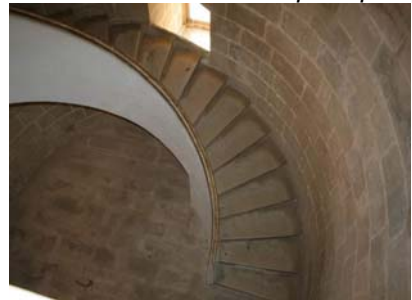
Segon tram d'escala principal

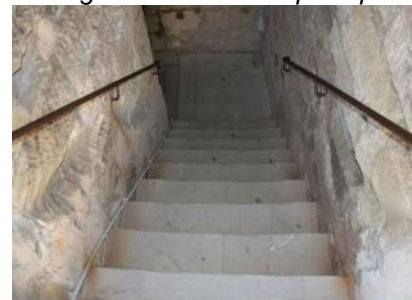
Una d'elles és una escala amb esteses de 0,25m i alçades de 0,21m. Té una amplada d'1,10m i compta amb passamans discontinus a cada tram. Es desenvolupa en trams de 2, 21, 2 i 11 graons, amb replans d'1,20m de llargada.

Escala secundaria
