DIAGNÒSTIC D'ACCESSIBILITAT

EDIFICI: MUSEU MOLÍ D'EN GARLETA

ESTUDI

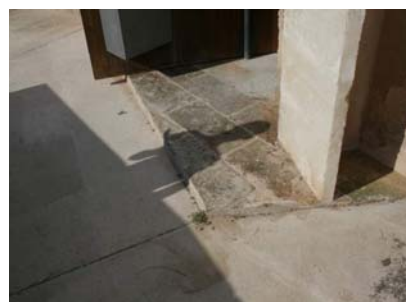
Accés al museu

A l'edifici del museu s'accedeix a través d'una rampa que desembarca al nivell del carrer. Té una longitud de 5m, i una amplada major de 3m. El seu pendent és d'aproximadament el 7%, i no va equipada amb baranes ni passamans.

A l'entrada del museu hi ha un graó d'uns 10cm, seguits d'un portó obert durant l'horari d'atenció de l'edifici, i una porta amb un ample de pas de 0,85m. L'edifici està identificat al costat de la porta d'entrada. Hi ha una taula d'atenció a 0,85m d'alçada, que permet l'aproximació lateral.

Proposem eliminar el graó d'accés al museu executant un axamfranament de la pedra. Proposem perforar una nova porta a l'envà metàl·lic de l'edifici de bar que tingui 0,80m de pas lliure, una alçada de 2,00m, i cap travesser inferior. Recomanem instal·lar passamans a un dels costats de les rampes. Recomanem que l'entrada als serveis higiènics sigui lliure, sense haver de demanar-ne la clau.

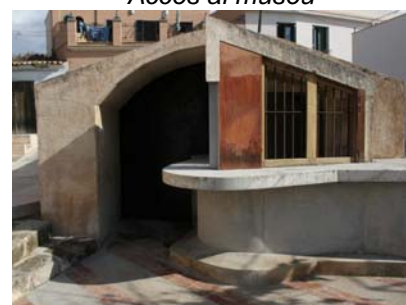
Accés al bar

Per accedir a l'edifici de bar, cal superar una altra rampa descendent, de 3,70m de llargada, amb amplada major de 3m i pendent aproximada del 7%.

L'accés a aquest edifici en desús es fa únicament per utilitzar els serveis higiènics, però cal demanar la clau a la recepció de l'altre edifici. L'entrada és un envà metàl·lic amb una petita porta al centre. La porta fa 0,70m d'ample, 1,90 d'alçada, i el marc inferior 15cm. L'envà metàl·lic es pot obrir des de dins, deixant el pas totalment lliure per accedir.

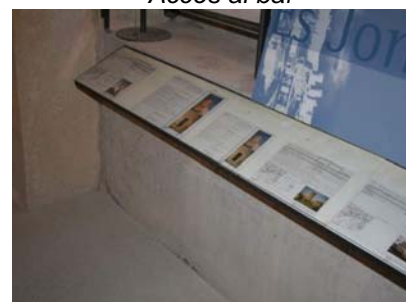
Àrea expositiva

L'espai expositiu consta d'itineraris amples i informació disponible a diverses alçades, incloent panells amb possibilitat d'aproximació frontal. Una part del museu es troba a un nivell més enfonsat que la resta d'estances. S'hi accedeix a través d'una escala que descendeix 7 graons en un tram inclinat (2) i un recte (5). Seguint l'itinerari s'arriba a la zona d'administració del museu, a la qual s'accedeix a través d'una nova escala que ascendeix 7 graons en dos trams rectes.

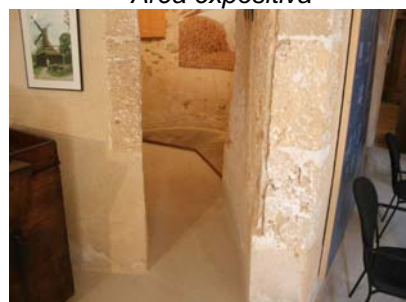
Estretament al centre del molí

El mobiliari a la zona administrativa està ben ordenat i permet passos amples. Inclou seients amb recolza-braços. Hi ha dues zones amb estretaments de 0,70m. Un d'ells és expositiu, i l'altre de magatzem.

Proposem l'ampliació del pas estret de la zona expositiva que dona accés al centre de l'antic molí, doncs entenem què es un espai fonamental per a completar l'experiència educativa. Es recomana habilitar l'accés a la zona administrativa sense necessitat d'usar les escales.

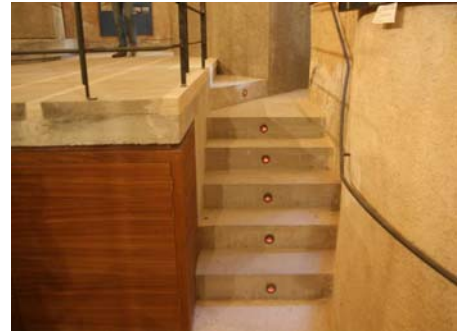
Escales a àrea enfonsada

Ambdues escales tenen graons amb 0,18m d'alçada i 0,27m d'estesa. Disposen de passamà a 0,90m d'alçada a un dels costats, i d'il·luminació de balissament a cada graó.

Proposem la instal·lació d'un elevador per donar accés a l'àrea enfonsada del museu, que tingui una cabina de 1,40m x 1,10m amb un passamà a 0,90m d'alçada. Els comandaments es situaran a una alçada d'entre 1,00m i 1,40m i seran en alt-relleu.

Proposem la instal·lació de passamans continus a ambdós costats, prolongats 0,25m a l'inici i acabament de cada escala. Cal instal·lar una franja d'adhesius a cada graó per millorar-ne la detecció, que contrasti amb el color del paviment. No recomanem la modificació de les alçades de l'escala a 0,16m donat que ens trobem a un edifici històric, i tenint en compte que s'instal·larà un elevador com a mitjà alternatiu.

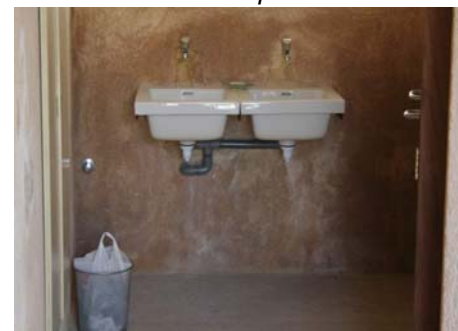
Rentamans dels serveis higiènics

Els lavabos dels serveis higiènics es troben a 0,90m d'alçada i deixen 0,70m lliures a sota per a l'aproximació frontal. No hi ha cap mirall, i els mecanismes de l'aixeta són de rosca.

Proposem modificar la cabina adaptada per a que permeti una aproximació lateral de 0,80m, i que disposi d'una barra de recolzament addicional i abatible al costat de la transferència. Cal instal·lar un pulsador d'avís en cas d'emergència i situar-lo a la paret de l'espai de transferència. A més, la porta ha d'obrir cap enfora per permetre l'espai de maniobra a l'interior (diàmetre 1,50m). Proposem substituir les aixetes per altres tipus monomando. Recomanem la instal·lació d'almenys un mirall a 0,90m d'alçada i senyalitzar, a dins de l'edifici del museu, l'existència dels serveis higiènics.
