DIAGNÒSTIC D'ACCESSIBILITAT

EDIFICI: C.CULTURAL SON MATET

Ús **Cultural**
Nº de Plantes **P. Baixa**
Adreça **c/ Antoni Mus 5**
Municipi **Palma**

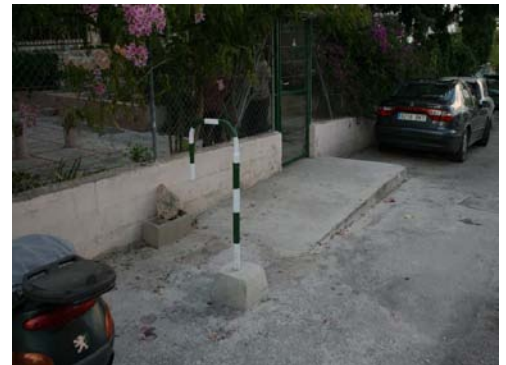
L'accés a l'edifici s'hi fa a través d'un pati interior de la parcel·la al qual s'accedeix directament des del carrer. Aquest primer accés al pati s'hi fa a través d'una porta abatible de ferro d'1 metre d'amplada, amb maneta de palanca situada a 1,16m d'alçada. Davant de la porta, existeix una rampa i una barrera limitadora de l'aparcament exterior que li obstaculitza l'accés. No existeix cartell a l'exterior que permeta identificar l'edifici. Per arribar a l'interior del local existeix una nova rampa i una escala; la rampa té una longitud de 12,5m, una amplada de 1,18m i un pendent del 8%, no disposa de passamà. L'escala té 1,20m d'amplada i 6 graons de 30x17cm, no disposa de passamà.

Rampa d'accés amb obstacle

Proposem la creació d'una plaça d'aparcament reservada per a persones amb mobilitat reduïda situada a l'exterior de la parcel·la i pròxima a la porta d'accés. També l'eliminació dels obstacles existents a l'arranc de la rampa i la instal·lació d'un cartell exterior identificatiu de l'edifici.

Proposem la instal·lació de passamans dobles (a 0,70 i 1m d'alçada) a ambdós costats de la rampa i un passamà (a 1m d'alçada) per l'escala.

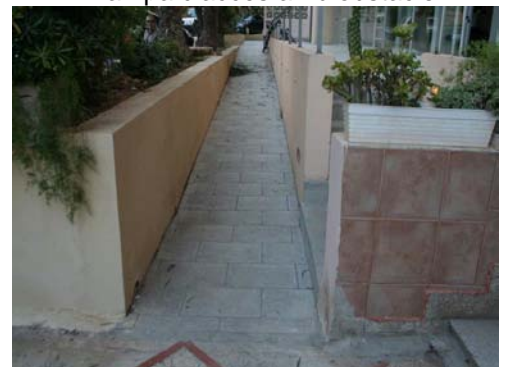
Rampa d'accés al local

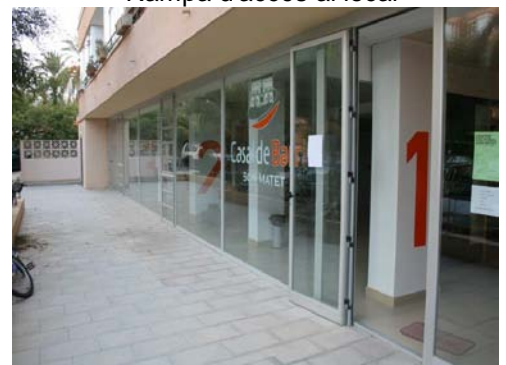
La porta d'entrada a l'interior del local és d'un full, abatible, de vidre transparent i de 0,86m d'ample; no disposa de senyalització opaca adequada. A la part inferior de la porta existeix un graó aïllat de 3cm d'alçada.

Porta i façana del local

Proposem rebaixar el resalt de la porta d'entrada i l'adició de senyalització adequada per al vidre transparent.

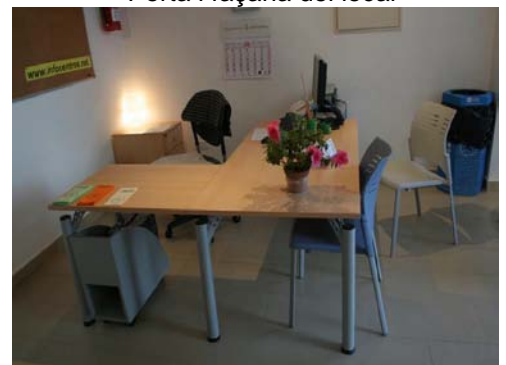
Al vestíbul d'accés es troba l'atenció al públic. Es tracta d'una taula d'oficina adaptada.

Mobiliari d'atenció al públic

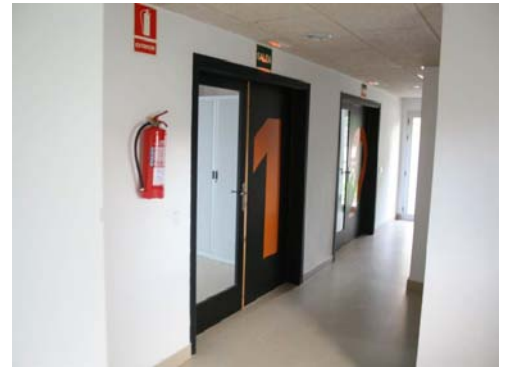
Des del vestíbul s'accedeix a un corredor posterior que distribueix la resta del programa de l'edifici: tres sales polivalents i els banys. A les sales s'accedeix per portes dobles abatibles amb una amplada de pas de 0,86m. Les sales compten amb un sistema de grans corredisses que permeten la conversió de la pràctica totalitat del local en un únic espai, incorporant, amb bon criteri, una franja vertical de vidre transparent que permet la comunicació visual entre les sales quan estan tancades.

Accés a sales amb senyalització a la porta

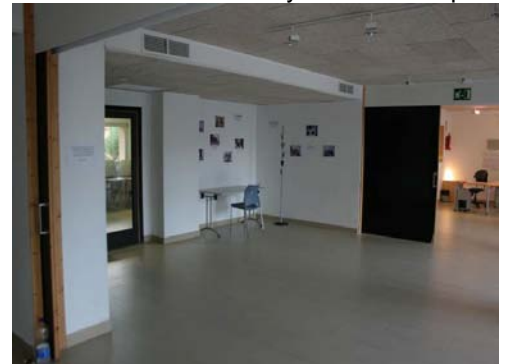
Sala polivalent amb corredisses obertes

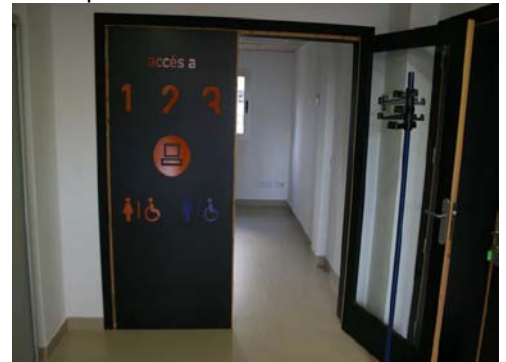
Cal destacar el sistema de comunicació visual de l'edifici, ja que es tracta amb un disseny integrat, perfectament adaptat i de qualitat estètica.

Disseny de senyalètica integrat

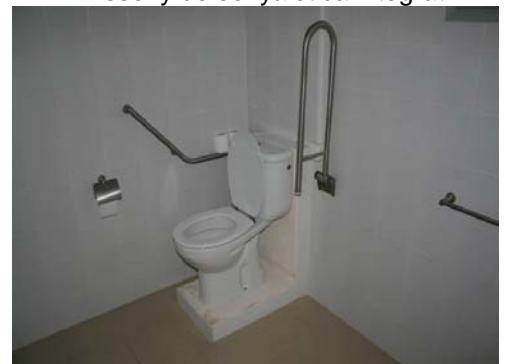
Existeixen dues cabines de serveis higiènics adaptats, una per a homes i una per a dones. En general, totes dues compleixen amb les condicions d'accessibilitat, no obstant, indicarem que els miralls s'hi troben a una alçada excessiva i que els mecanismes d'accionament elèctric (interruptor i timbre d'emergència) tenen forma idèntica i el seu color no contrasta amb el de la paret.

Interior de cambra higiènica adaptada

Proposem el desplaçament dels miralls per que la seva alçada inferior no excedeixi de 90cm des del terra i la senyalització dels mecanismes d'accionament per que s'indetifiqui l'ús (si més no, al timbre d'emergència) i per que es distingeixin de la paret de fons.
