IDENTIFICACIÓ

Ús **Educació**
 Nº de Plantes **P. Baixa + P. 1**
 Adreça **c/ Escola Nacional 60**
 Municipi **Palma**

L'Escola d'infants Son Ferriol està situada al carrer Escola Nacional, al barri Son Ferriol.

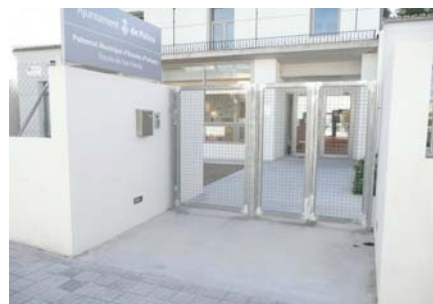
L'accés al centre es realitza per una porta metàl·lica d'una fulla que permet un pas lliure de 1,10 m d'ample. Al llindar de la porta no existeix cap ressalt.

Existeix un interfon al costat de la porta situat a 1,40 m d'altura.

L'itinerari fins la porta d'entrada de l'edifici es troba pavimentat, és horitzontal, i no presenta ressalts ni graons aïllats.

Accés al centre

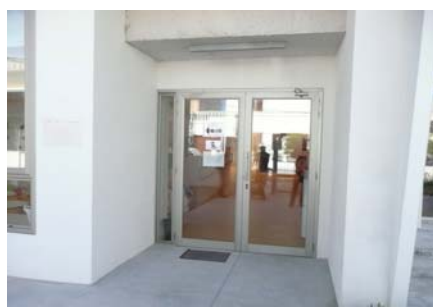
La porta d'entrada està formada per dues fulles que permeten un pas lliure de 0,85 m cada una i els tiradors són de tipus palanca. Les fulles són de vidre i estan emmarcades per un marc de color contrastat de 10 cm d'ample. No existeix cap desnivell entre l'interior i l'exterior de l'edifici.

Porta d'entrada

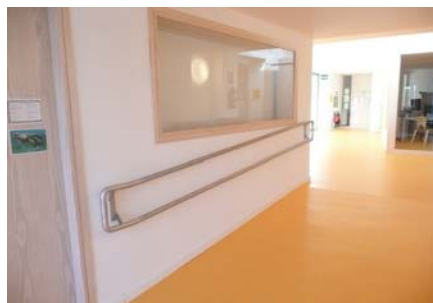
Un cop travessat la porta, existeix una rampa fins al vestíbul. La rampa és de tot l'ample del passadís, uns 2 m, té una longitud de 5 m i una pendent del 10%. La rampa disposa de passamans als dos costats, a dues altures.

Rampa d'entrada

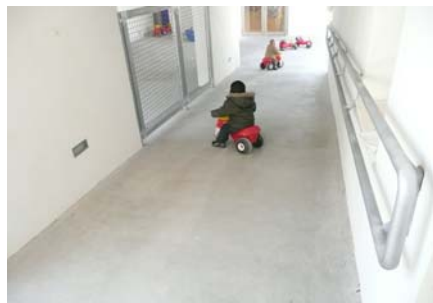
Per accedir al pati existeix una rampa, situada a un dels extrems de la planta, i una escala, situada central.

La rampa té una amplada de 2 m, una longitud de 8 m i una pendent del 8%. La rampa disposa de passamans a un dels costats, a dues altures.

Rampa d'accés al pati

Proposem col·locar passamans als dos costats de la rampa.

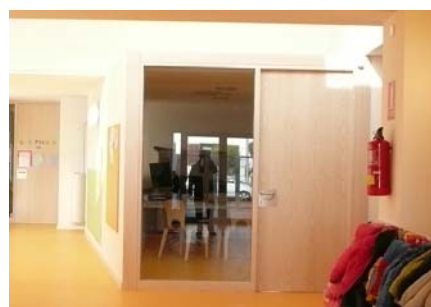
Les portes a les aules i el menjador són d'una fulla batent que permet un pas lliure de 0,90 m i els tiradors són de tipus palanca. Al llindar de les portes no existeix cap ressalt. Les aules es troben identificades per mitjà d'un cartell al costat de les portes.

Porta aula

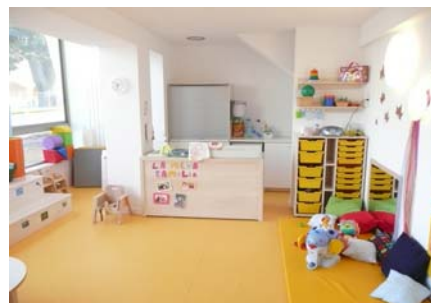
Les aules són amples i diàfanes, i no presenten cap desnivell. Cada aula disposa d'un nucli de serveis higiènics per als nens i petit office per preparar menjar. Les portes d'entrada a aquests espais són d'una fulla corredera que permet un pas lliure de 0,80 m d'ample.

Aula

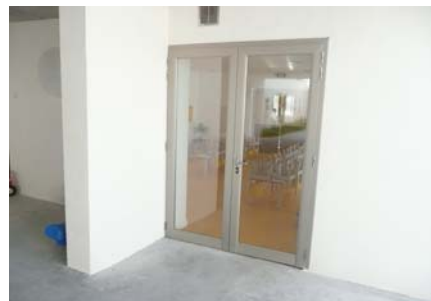
La planta s'organitza a partir d'un vestíbul central, i des del qual s'accedeix a totes les aules.

La planta es troba a un únic nivell, i és possible inscriure un cercle de diàmetre 1,50 m en diferents punts de la planta i davant de totes les portes.

Vestíbul

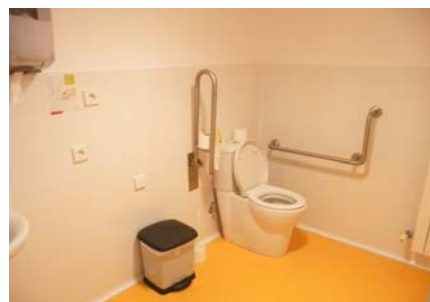
En aquesta planta existeix una cambra higiènica per a adults que es troba adaptada, i no està senyalitzada com a tal. La porta d'accés és una fulla batent que permet un pas lliure de 0,80 m, obre cap endins, i els tiradors són de tipus palanca. A l'interior de la cabina és possible inscriure un cercle de diàmetre 1,50 m lliure de l'escombrada de la porta, i al costat de l'inodor existeix un espai lliure d'amplada 0,80 m, per a la transferència lateral. L'inodor disposa de dues barres de suport, i la dels costat de l'espai d'apropament és batent.

El rentamans no presenta peu ni mobiliari inferior, permetent l'apropament de persones amb cadira de rodes, i la part superior està situat a 0,85 m d'altura. L'aixeta és de tipus monomando. El cantell inferior del mirall es troba situat a 1,20 m d'altura.

I a l'espai d'apropament a l'inodor existeix un timbre d'emergència situat a 0,90 m d'altura.

Cambra higiènica adaptada

Proposem desplaçar el mirall per tal que el cantell inferior quedi situat a una altura inferior a 0,90 m.

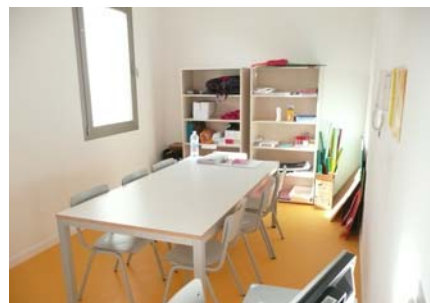
La porta de la sala de professors és d'una fulla batent que permet un pas lliure de 0,80 m i els tiradors són de tipus palanca. Al llindar de la porta no existeix cap ressalt. La sala no està senyalitzada.

Sala de professors

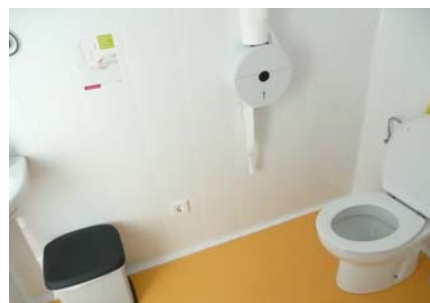
La porta dels vestidors és d'una fulla batent que permet un pas lliure de 0,70 m i els tiradors són de tipus palanca. Al llindar de la porta no existeix cap ressalt. Els vestidors no estan senyalitzats.

En aquesta planta existeixen uns vestidors formats per dues cabines, una amb inodor i l'altre amb dutxa. Cal de les dues cabines es troba adaptada.

Vestidor

Creiem que aquesta planta és d'ús privat del personal i per tant no creiem necessari l'adaptació dels vestidors.
