IDENTIFICACIÓ

Ús **Biblioteca**
 Nº de Plantes **P. Baixa**
 Adreça **c/ Albuera, 1**
 Municipi **Palma**

La biblioteca Coll d'en Rabassa està situada al carrer Albuera, al costat del centre cultural amb el mateix nom. L'anàlisi s'ha realitzat a partir de la visita a les instal·lacions i dels plànols cedits per l'Ajuntament. L'edifici es desenvolupa en planta baixa i únicament acull els serveis relacionats amb la biblioteca.

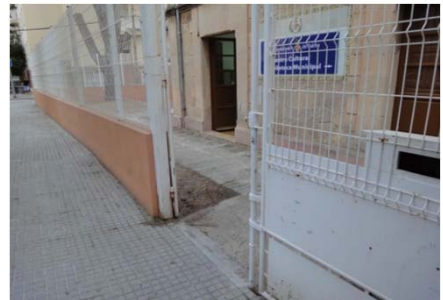
L'accés al recinte es realitza a nivell, a través d'una reixa metàl·lica formada per dues fulles abatibles que permeten suficient espai lliure de pas. Durant l'horari d'obertura del centre aquestes portes estan completament obertes.

A la part exterior existeix un rètol identificatiu que senyalitza la direcció cap a on es troba la biblioteca.

Accés al recinte

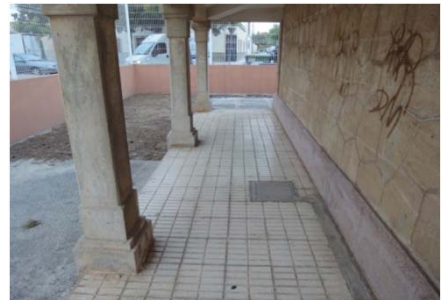
Una cop al interior del recinte, s'accedeix a l'edifici a través d'una galeria exterior amb pòrtics que està 10cm per sobre el nivell del carrer. Per superar aquest desnivell hi ha una rampa de 3,00m de llarg i una pendent inferior al 3%.

La galeria és de 1,60m d'ample i finalitza a la porta d'entrada de la biblioteca. Aquesta porta es metàl·lica d'una fulla de 0,80m d'espai lliure de pas. La maneta de la porta té un mecanisme d'obertura que no és ergonòmic.

Galeria exterior

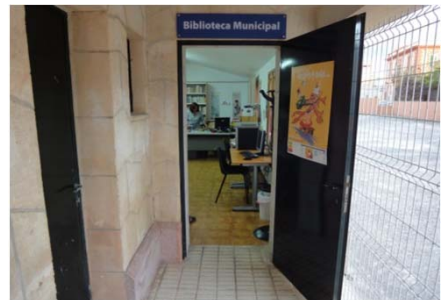
A la part exterior, existeix un rètol identificatiu que diu: "Biblioteca Municipal" però cap rètol que indiqui l'horari i els serveis que es donen.

Porta de accés i rètol identificatiu

Proposem es col·loqui a la part exterior del recinte, al costat de la porta, un rètol identificatiu cromàticament contrastat i en braille amb el nom i l'horari de la biblioteca.

Proposem la substitució de la maneta de la porta per una que s'accioni mitjançant mecanismes de palanca o pressió i que sigui ergonòmic.

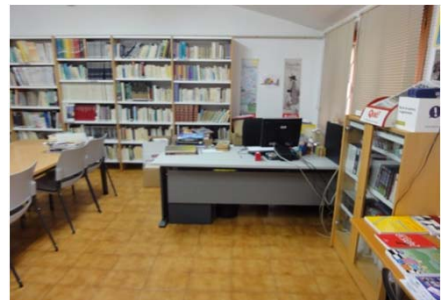
A la sala de lectura existeix un taulell d'atenció al públic amb una alçada adequada de 0,72m respecte al terra i que permet l'apropament lateral. Aquest taulell també serveix de lloc de feina per al bibliotecari.

Taulell d'atenció al públic

Recomanem l'eliminació del frontal inferior del taulell d'atenció al públic per permetre l'apropament frontal de persones amb mobilitat reduïda.

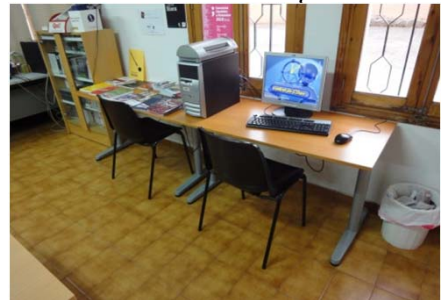
Punt de connexió a la xarxa

En aquesta sala es troba el punt de connexió a la xarxa d'internet a una taula de mesures adaptades per ser utilitzades per persones amb mobilitat reduïda.

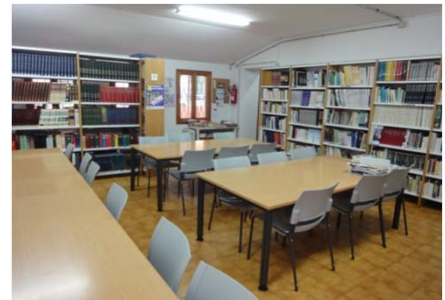
El mobiliari d'ús públic existent en aquesta sala de lectura està format per cadires, taules i llibreries. Les taules tenen una alçada respecte al terra de 0,72m i una amplada de 0,80m. La part inferior de les taules permet l'apropament frontal de persones amb mobilitat reduïda. Les cadires no tenen braços. La disposició d'aquest mobiliari no dificulta l'accés als llibres que estan emmagatzemats a les llibreries disposades al perímetre de la sala.

Sala de lectura

Recomanem millorar la distribució del mobiliari per facilitar el recorregut per la sala amb cadira de rodes i per tant l'accés als llibres a persones amb mobilitat reduïda.

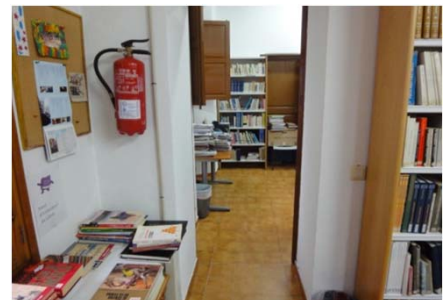
A la biblioteca hi ha una altra sala que serveix com a sala estudi, per accedir a aquesta sala hi ha una porta d'una fulla abatible de pas lliure de 0,80m i el mecanisme d'accionament és tipus palanca. En aquesta sala existeix una porta d'una fulla abatible de pas lliure de 0,80m que connecta amb el centre cultural.

Accés a la sala d'estudi

Proposem la identificació de les distintes sales de la biblioteca amb rètols ubicats al costat de les portes, a l'alçada dels ulls.

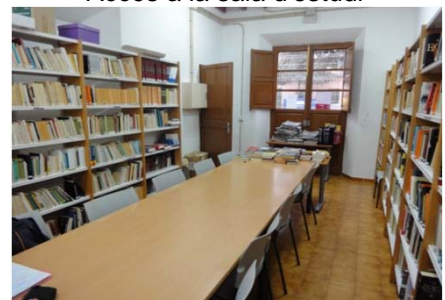
El mobiliari de la sala d'estudi està format per cadires sense braços, dues taules de 1,80m de llarg i llibreries. La part inferior de la taula permet l'apropament frontal de persones amb mobilitat reduïda. La disposició d'aquest mobiliari dificulta el recorregut i l'accés als llibres que estan emmagatzemats a les llibreries disposades al perímetre de la sala.

Sala d'estudi

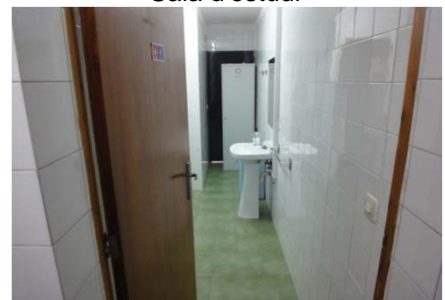
A l'interior de la biblioteca existeix únicament un servei higiènic de reduïdes dimensions, que pot ser utilitzat per dones i homes. Està format per dues cabines amb un wàter cadascuna i un rentamans amb mirall.

Porta d'accés al servei higiènic

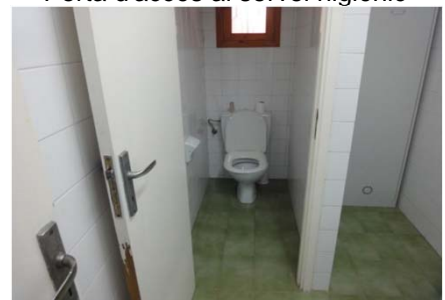
Servei higiènic per homes i dones

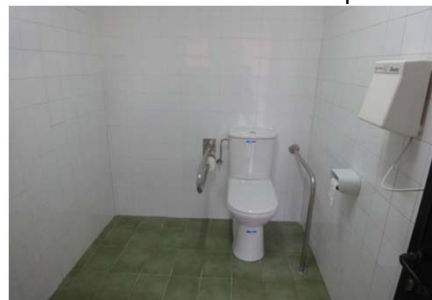
En l'interior, el rentamans està al costat de la porta, no presenta peu inferior i està a 0,82m d'alçada, l'aixeta és tipus monocomandament i no té mirall. El vàter disposa de barres auxiliars correctament disposades i l'espai d'apropament lateral és suficient.

El bany disposa d'un timbre a una altura de 1,15m col·locat inadequadament al costat del vàter.

Interior servei adaptat

Proposem l'instal·lació de mirall amb el cantell inferior a 0,90m respecte del terra.

Proposem que es desplaci el rentamans per tal de poder obtenir un espai d'apropament frontal suficient.

Proposem es col·loqui adequadament el timbre, a una altura máx. de 0,90m i dins la zona d'apropament al vàter.
