DIAGNÒSTIC D'ACCESSIBILITAT

EDIFICI: BIBLIOTECA S'ESCORXADOR

Ús **Biblioteca**
Nº de Plantes **P. Baixa**
Adreça **c/ Emperadriu Eugènia, 6**
Municipi **Palma**

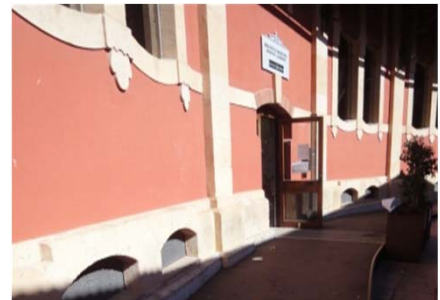
L'accés a l'edifici es realitza a través de dues rampes d'un tram cadascuna, de 4,00m de longitud, d'una amplada aproximada de 1,40m, del 5% de pendent i sense passamans. En el replà final es pot inscriure un cercle de diàmetre 1,50m.

Rampa d'accés a l'edifici

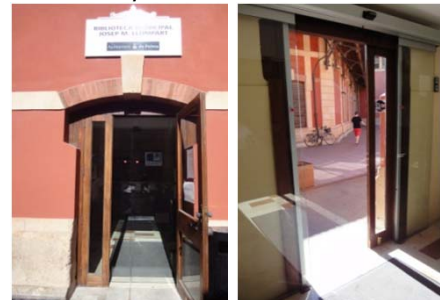
Un cop al nivell de planta baixa, es pot accedir a la biblioteca a través d'una primera porta de dues fulles abatibles de fusta i vidre. Una fulla és de 0,80m d'amplada lliure de pas, que sempre està oberta i l'altra de 0,40m d'amplada lliure de pas que sempre està tancada. A la cara interior del mur hi ha una segona porta, automàtica corredissa de vidre, formada per dues fulles de 0,60m d'amplada lliure de pas. Per obrir les portes basta apropar-se i gràcies a l'ajuda d'un motor instal·lat a la porta, aquesta s'obri automàticament.

En la part exterior de l'edifici, existeix un rètol identificatiu diu: "Biblioteca Municipal Josep M. Llompart" i a la primera porta es troba penjada una fulla amb l'horari d'atenció al públic.

Porta d'accés i rètol identificatiu

Proposem es senyalitzi les portes de vidre amb franges cromàticament contrastades a l'alçada dels ulls.

Proposem es col·loqui a la part exterior del recinte, al costat de la porta, un rètol identificatiu cromàticament contrastat i en braille amb el nom i l'horari de la biblioteca.

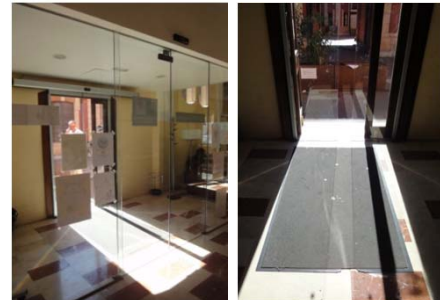
Una vegada passada les portes que donen cap a l'exterior, hi ha un petit vestíbul rectangular, format per unes mampares de vidre amb una porta que permet accedir directament a la biblioteca. Aquesta porta té una amplada de pas de més de 0,80m i és automàtica amb dues fulles corredisses. Per obrir la porta basta apropar-se i gràcies a l'ajuda d'un motor instal·lat a la porta, aquesta s'obre automàticament.

Davant d'aquesta porta hi ha una estora que no està ni fixada i ni enrassada amb el paviment.

Portes de vidre i estora

Proposem es senyalitzi les portes de vidre amb franges cromàticament contrastades a l'alçada dels ulls.

Proposem instal·lar una estora fixada i enrassada amb el paviment en la part interior retirant l'existent.

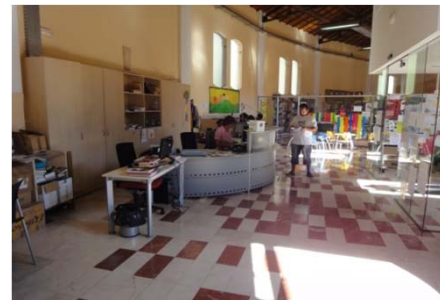
El primer contacte que es fa amb l'usuari es a la zona de recepció. Allà hi ha un mostrador principal format per dues parts una que es troba a una altura de 1,10m i una altra que es troba a una altura de 0,72m.

Al costat d'aquest mostrador hi ha una taula que s'utilitza també com a mostrador de recepció a una altura de 0,70m per facilitar l'apropament.

Vestíbul amb taulell d'atenció al públic

Proposem la instal·lació a la sala d'un directori general que informi de tots els serveis existents, la seva localització i del funcionament de la biblioteca.

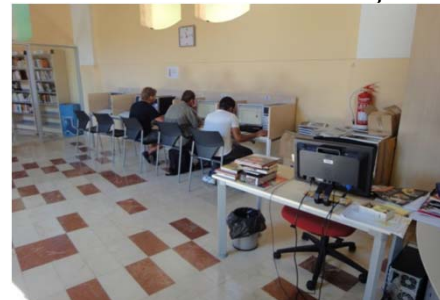
Punt de connexió a la xarxa

A la biblioteca també hi ha una zona per llegir diaris i revistes amb sofàs, una altra amb 10 taules i ordinadors per connectar-se a internet. Les taules tenen una alçada respecte al terra de 0,72m i una amplada lliure d'obstacles de 0,75m. També una zona infantil amb taules i cadires de colors adaptat als nens.

Recomanen que es col·loqui un punt de connexió a la xarxa d'internet amb una taula de dimensions adaptades per permetre l'accés a persones amb mobilitat reduïda.

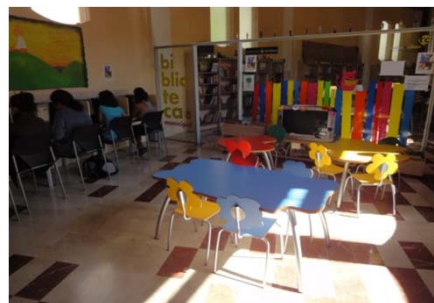
Sala infantil

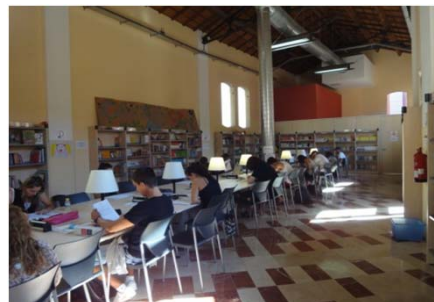
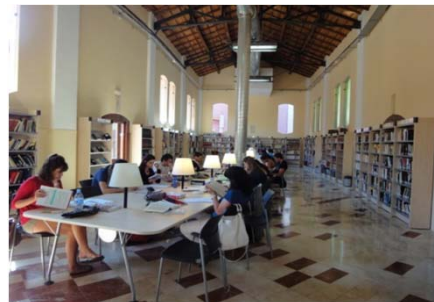
Les dues sales de lectura i estudi de la biblioteca són completament diàfanies i no presenten obstacles en la comunicació horitzontal.

L'accés a les sales de lectura és realitza a través de un tancament de vidre sense portes amb dos pòrtics de 0,90m lliure de pas cadascun. Els vidres tenen lletres i dibuixos de colors forts que permeten un bon contrast visual.

El mobiliari d'ús públic existent en aquestes sales està format per cadires, taules i llibreries. Les taules tenen una alçada respecte al terra de 0,74m i una amplada de 1,20m. La part inferior de les taules permet l'apropament frontal de persones amb mobilitat reduïda.

La disposició d'aquest mobiliari no dificulta l'accés als llibres que estan emmagatzemats a llibreries disposades al perímetre de la sala.

Sala de lectura i estudi

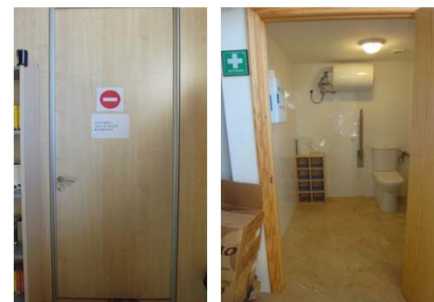
La porta d'entrada al magatzem permet una amplada de pas lliure de 0,80m i s'obre cap a l'interior. El mecanisme és tipus palanca i no existeix pictograma d'accessibilitat cap a l'exterior.

Davant de l'accés al magatzem es troba la porta del servei higiènic, que obre cap endins, permet una amplada de pas lliure de 0,90m i té un mecanisme de tipus palanca. No presenta pictograma internacional d'accessibilitat en la fulla abatible.

Portes d'accés al servei adaptat

Proposem es senyalitzi la cabina exteriorment amb el símbol internacional d'accessibilitat. Recomenan es col·loqui al costat de la porta i no en la fulla abatible.

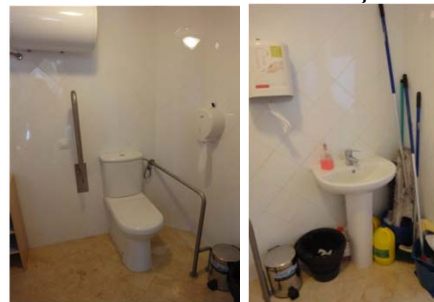
Interior servei adaptat

El servei higiènic adaptat presenta unes dimensions suficients com per a inscriure un cercle de diàmetre 1,50m en el interior.

En l'interior, el rentamans presenta peu inferior i està a 0,85m d'alçada, l'aixeta és tipus monocomandament i no té mirall. El vàter disposa de barres auxiliars correctament disposades i l'espai d'apropament lateral és suficient.

El bany disposa d'un timbre a una altura de 0,90m col·locat adequadament dins l'espai d'apropament del vàter.

Proposem la instal·lació de mirall amb el cantell inferior a 0,90m respecte del terra.

Proposem es canviï el rentamans de manera que la part superior estigui a màxim 0,85m respecte del terra i s'hi pugi tenir un espai lliure sota d'ell de 0,70m d'altura.

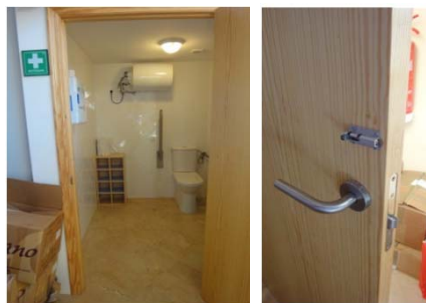
Mecanisme d'obertura de porta

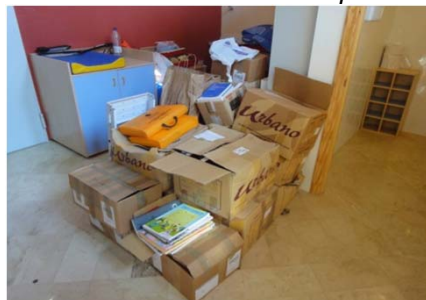
A la biblioteca existeix únicament un servei higiènic de dimensions adaptades que es troba dins una zona d'ús restringit (magatzem), hi ha que demanar les claus a els bibliotecaris.

zona de magatzem
