IDENTIFICACIÓ

Ús **Biblioteca**
 Nº de Plantes **P. Baixa**
 Adreça **c/ Barranc, 22**
 Municipi **Palma**

SITUACIÓ ACTUAL

PALMA	BIBLIOTECA GÈNOVA	22
Proposta general	Plantes: Baixa	E: 1/75

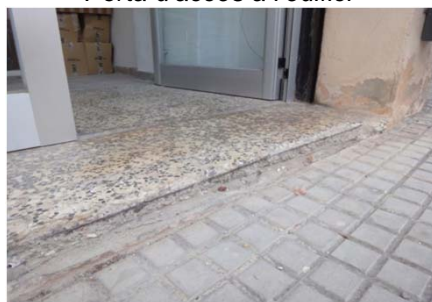
L'accés a l'edifici es realitza a través una porta que permet una amplada de pas lliure de 0,90m. Aquesta porta és de vidre amb un marc d'alumini, per el que té poc contrast visual amb el fons que facilita la seva identificació. En la part inferior existeix un petit ressalt de 5cm.

Ressalt a la porta d'accés

Proposem eliminar el ressalt mitjançant la construcció d'un pla inclinat.

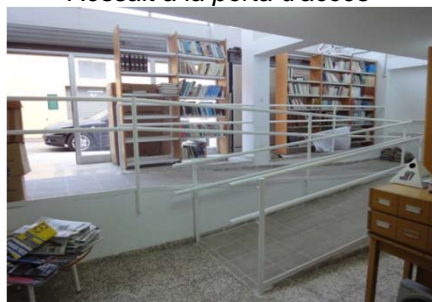
Una vegada dins l'edifici es pot accedir a la planta baixa a través d'una rampa formada per dos trams, un de 4,30m de llarg, amb passamà en un dels laterals, d'amplada 1,00m i del 8% de pendent i l'altre de 3,80m de llarg, amb passamà en ambdós laterals, d'amplada 1,00m i del 8% de pendent. En el replà intermedi de la rampa es pot inscriure un cercle de diàmetre 1,50m.

Rampa d'accés a la biblioteca

Proposem la incorporació d'un segon passamà al lateral del primer tram de la rampa d'accés a la planta baixa, sent continu al replà intermedi.

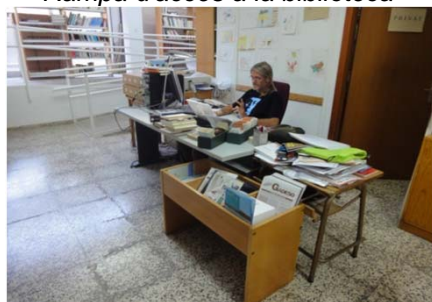
A la sala de lectura existeix un taulell d'atenció al públic amb una alçada adequada de 0,73m respecte al terra i que permet l'apropament frontal i lateral.

Taula d'atenció al públic

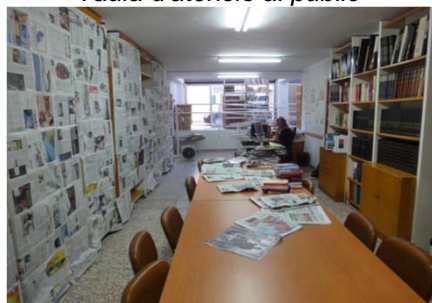
El mobiliari d'ús públic existent en aquesta sala de lectura està format per cadires, taules i llibreries. Les taules tenen una alçada respecte al terra de 0,72m i una amplada de 1,20m. La part inferior de les taules permet l'apropament frontal de persones amb mobilitat reduïda.

La disposició d'aquest mobiliari dificulta l'accés als llibres que estan emmagatzemats a llibreries disposades al perímetre de la sala.

Sala de lectura

Proposem la instal·lació a la sala d'un directori general que informi de tots els serveis existents, la seva localització i del funcionament de la biblioteca.

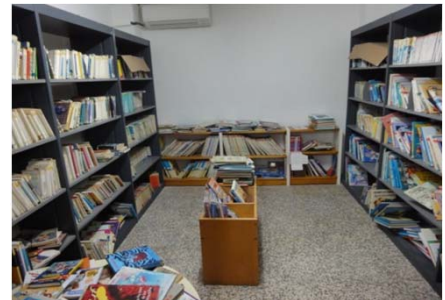
La zona infantil es troba en una altra habitació amb una porta que permet una amplada de pas lliure de 0,80m. Aquesta sala està formada per mobles amb dimensions adaptades per nens. També hi ha un magatzem d'ús exclusiu del personal de la biblioteca.

Zona infantil

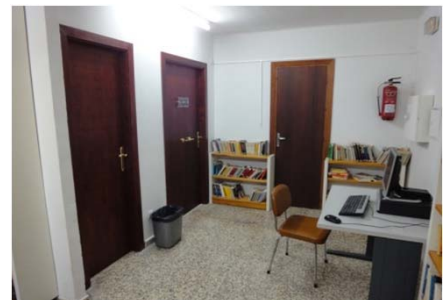
En aquesta sala també es troba una zona amb diaris i revistes, i un punt de connexió a la xarxa d'internet amb una taula de mesures adaptades per fer utilitzades per persones amb mobilitat reduïda.

El servei higiènic adaptat presenta unes dimensions suficients com per a inscriure un cercle de diàmetre 1,50m en l'interior. La porta obre cap a l'interior, té una amplada de pas lliure de 0,90m i una balda d'obertura i tancament que no és l'adequada. Davant de la porta del servei higiènic hi ha una amplada suficient per permetre fer un cercle de 1,50m de diàmetre, i així fer amb comoditat els canvis de sentit i direcció que siguin necessaris.

Accés als serveis higiènics i taula d'internet

Proposem es senyalitzi la cabina exteriorment amb el símbol internacional d'accessibilitat. Recomanem es col·loqui al costat de la porta i no en la fulla abatible.

Proposem canviar la balda de la porta abatible de la cabina adaptada per un més ergonòmic que és pugui maniobrar amb major facilitat per persones amb dificultats de mobilitat a les mans.

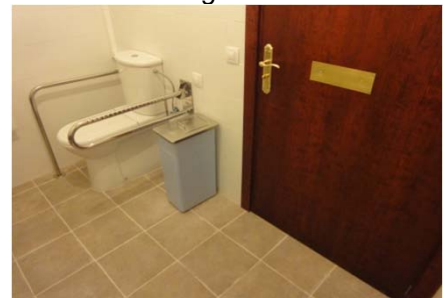
La porta està senyalitzada amb un símbol d'accessibilitat. En l'interior, el rentamans no presenta peu inferior i està a 0,83m d'alçada, l'aixeta és tipus monocomandament i el mirall està a l'alçada adequada. El vàter disposa de dues barres auxiliars disposades molt separades, però l'espai d'apropament lateral és suficient.

Interior bany adaptat amb barres auxiliars

Proposem que es desplaci una de les barres auxiliars del vàter per tal de poder obtenir una separació adequada de 0,70m entre elles.

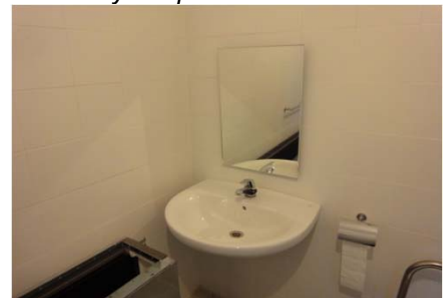
Rentamans i mirall bany adaptat
