IDENTIFICACIÓ

Ús **Biblioteca**
 N° de Plantes **P. Baixa**
 Adreça **c/ Ciutat de Querétaro, 3**
 Municipi **Palma**

SITUACIÓ ACTUAL

SITUACIÓ ACTUAL I PROPOSTA

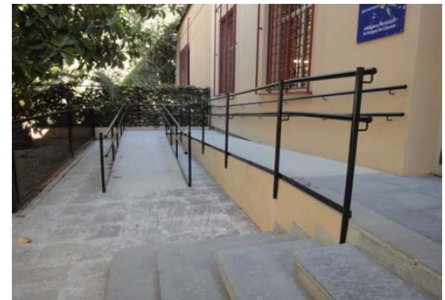
L'accés a l'edifici es fa a través d'una escala o d'una rampa que hi ha a la part exterior.

L'escala té 5 graons amb bossell que no estan senyalitzats a nivell tàctil, ni visual. Només hi ha passamans a un dels laterals.

La rampa està formada per dos trams, un de 4,70m de llarg, amb passamà en ambdós laterals, d'amplada 1,20m i del 6% de pendent i l'altre de 6,80m de llarg, amb passamà en ambdós laterals, d'amplada 1,20m i el 6% de pendent. En el replà intermedi de la rampa es pot inscriure un cercle de diàmetre 1,50m.

Rampa i escala d'accés a l'edifici

Proposem la incorporació de franges de senyalització visual cromàticament contrastades als graons i eliminar el bossell per tal d'evitar possibles accidents.

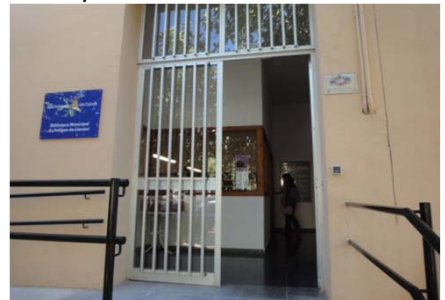
Una vegada superat el desnivell trobem la porta d'accés. La porta és d'alumini i vidre formada per dues fulles abatibles, amb una amplada de pas lliure de 0.95m cadascuna. Durant l'horari d'obertura de la biblioteca, una fulla d'aquesta porta està sempre oberta.

A l'exterior del mur, al costat de la porta d'accés hi ha un timbre, situat a 1,25m del terra i un rètol identificatiu que diu: "Biblioteca Municipal Es polígon de Llevant"

Porta d'accés a l'edifici

Proposem es col·loqui a la part exterior del recinte, al costat de la porta, un rètol identificatiu cromàticament contrastat i en braille amb el nom i l'horari de la biblioteca.

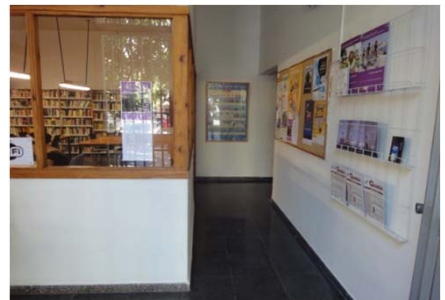
Passadís d'accés a la biblioteca

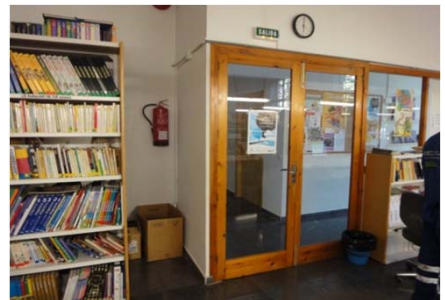
Per accedir a la sala general hi ha una porta de vidre amb marc de fusta, formada per dues fulles d'amplada lliure de pas de 0,80m cadascuna. Aquesta porta s'acciona mitjançant un mecanisme de palanca i permet la inscripció als dos costat de la mateixa d'un cercle de 1,50m lliure de l'escombrada de la porta.

Porta d'accés a la biblioteca

Proposem es senyalitzi la porta de vidre amb franges cromàticament contrastades a l'alçada dels ulls.

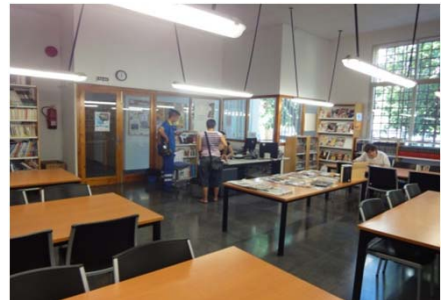
A la sala de general existeix un taulell d'atenció al públic amb una alçada adequada de 0,73m respecte al terra i que permet l'apropament frontal i lateral.

El mobiliari d'ús públic existent en aquesta sala de lectura està format per cadires, taules i llibreries. Les taules tenen una alçada respecte al terra de 0,72m i una amplada de 1,00m. La part inferior de les taules permet l'apropament frontal de persones amb mobilitat reduïda.

La disposició d'aquest mobiliari no dificulta l'accés als llibres que estan emmagatzemats a les llibreries disposades al perímetre de la sala.

Sala de lectura

També hi ha un magatzem sense porta a un costat de la sala, d'ús exclusiu del personal de la biblioteca. No hi ha cap directori general que expliqui el funcionament de la biblioteca i els distints serveis que ofereix. A la part de fora de la sala de lectura de la biblioteca hi ha un passadís que condueix als bany, a la sala de màquines i a una porta que comunica amb el centre cultural.

Proposem la instal·lació a la sala d'un directori general que informi de tots els serveis existents, la seva localització i del funcionament de la biblioteca.

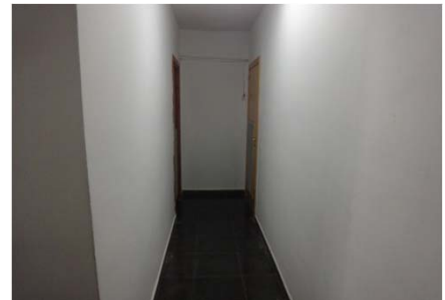
Passadís a sala de màquines i centre cultural

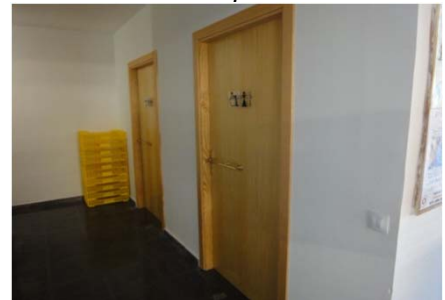
Existeix un nucli de serveis higiènics a un dels extrems de la planta baixa. Aquest nucli està format per dues cabines de dimensions adaptades una per homes i una altra per dones. Les portes de les cabines adaptades obren cap a l'interior, tenen una amplada de pas lliure de 0,90m i un mecanisme d'obertura i tancament tipus palanca i una balda que no és l'adequada. Cadascuna està senyalitzada amb un símbol d'accessibilitat.

Davant de les portes dels serveis higiènics hi ha una amplada suficient per permetre inscriure un cercle de 1,50m de diàmetre, i així fer amb comoditat els canvis de sentit i direcció que siguin necessaris.

Portes d'accés als serveis adaptats

Proposem es senyalitzin les cabines exteriorment amb el símbol internacional d'accessibilitat. Recomanem es col·loqui al costat de la porta i no en la fulla abatible.

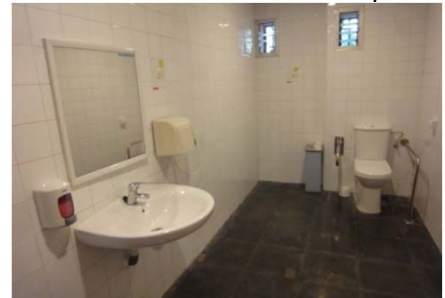
El servei higiènic adaptat per dones presenta en l'interior unes dimensions suficients com per a inscriure un cercle de diàmetre 1,50m. El rentamans no presenta peu inferior i està a 0,85m d'alçada, l'aixeta és tipus monocomandament i el mirall està una mica alt. El vàter disposa de dues barres auxiliars correctament disposades, l'espai d'apropament lateral és suficient.

El bany disposa d'un timbre a una altura de 0,80m col·locat inadecuadament fora de l'espai d'apropament lateral al vàter.

Interior del servei adaptat per dones

Proposem baixar els miralls de manera que el cantell inferior estigui a 0,90m respecte del terra.

Proposem es col·loquin adequadament els timbres de les cabines adaptades, a una altura máx. de 0,90m i dins la zona d'apropament al vàter.

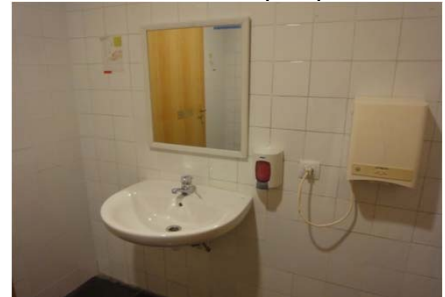
El servei higiènic adaptat per homes presenta a l'interior una primera zona amb dos urinaris i un rentamans que no presenta peu inferior i està a 0,83m d'alçada, l'aixeta és tipus monocomandament i el mirall està una mica alt. Per accedir a la zona on hi ha el vàter existeix una porta que s'obre cap a fora. L'escombrada de la porta no permet inscriure com a mínim un cercle de diàmetre 1,50m a l'interior.

rentamans del servei adaptat per homes

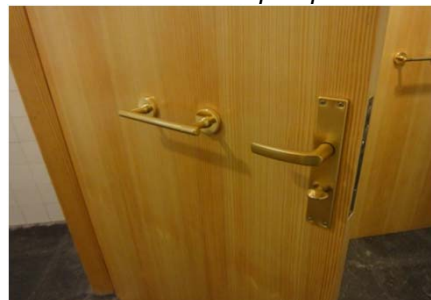
Mecanismes d'obertura i baldes de les portes

Proposem canviar les baldes de les portes de les cabines adaptades per un més ergonòmic que es pugui maniobrar amb major facilitat per persones amb dificultats de mobilitat a les mans.
