DIAGNÒSTIC D'ACCESSIBILITAT

EDIFICI: BIBLIOTECA RAMON LLULL

ESTUDI

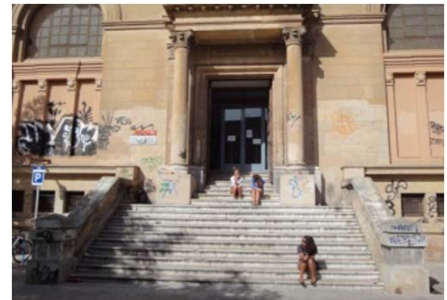
L'accés a la planta baixa de la biblioteca es realitza a través d'una escala exterior que dona a una gran plaça. Aquesta escala està formada per tres trams de 10, 5 i 3 graons cadascú, tots amb bossell i sense cap tipus de franges de senyalització visual.

Hi ha 2 replans intermedis, el primer té una amplada adequada, però el segon es molt estret. No hi ha passamans als laterals, només un mur que fa de protecció però que no serveix per facilitar el pujar per l'escala.

Escala d'accés a la biblioteca

Proposem l'adaptació de l'escala existent per que sigui accessible, ja que és a l'accés principal que dona a la plaça. Per tal de fer-ho serà necessari col·locar un electro-elevador de plataforma per a cadira de rodes, amb plataforma batent per escales o un ascensor. Aquesta opció requeriria una intervenció major.

Proposem la instal·lació d'un passamà de disseny anatòmic al menys a un dels laterals de l'escala, continu en els replans intermedis.

Proposem la incorporació de franges de senyalització visual cromàticament contrastades a les esteses de tots els graons de l'escala de l'accés principal i eliminar el bossell per tal d'evitar possibles accidents.

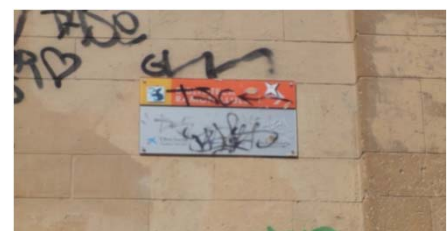
A la part exterior del recinte, existeix un rètol identificatiu en males condicions i a la porta es troba penjada una fulla amb l'horari d'atenció al públic.

Rètol identificatiu

Proposem es col·loqui a la part exterior del recinte, al costat de la porta, un rètol identificatiu cromàticament contrastat i en braille amb el nom i l'horari de la biblioteca.

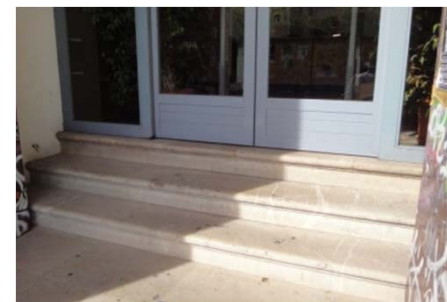
Un cop a la part superior s'accedeix a la biblioteca través d'una porta automàtica corredissa de vidre, formada per dues fulles de 0,60m d'amplada lliure de pas. Per obrir la porta basta apropar-se i gràcies a l'ajuda d'un motor instal·lat a la porta, aquesta s'obri automàticament. Les fulles de la porta tenen un marc gris que produeix un bon contrast visual amb el fons i que facilita la seva identificació.

Aquesta porta està posada just al final de l'escala per això no hi ha l'espai d'apropament adequat.

Porta d'accés principal

Proposem es modifiqui la ubicació de las portes automàtiques de la entrada, desplaçant-les cap a l'interior del vestíbul, per poder obtenir a l'exterior un espai suficient per inscriure un cercle de 1,50m de diàmetre.

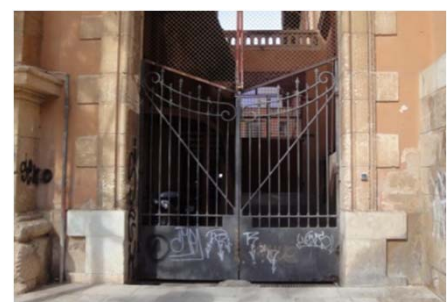
La porta d'entrada és un reixa de metall amb dues fulles i una amplada de pas suficient. Al costat dret hi ha un timbre a més de 1,40m d'alçada respecte al terra.

Reixa d'accés secundari

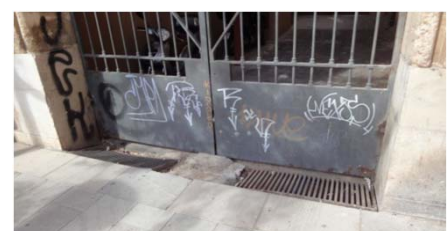
Desnivell i reixa al paviment

Al paviment hi ha una reixa en mal estat que impedeix que l'accés sigui a nivell. Aquesta reixa no està enrassada ni fixada al paviment. A la part exterior no existeix cap rètol identificatiu que senyalitzi aquesta entrada com accessible.

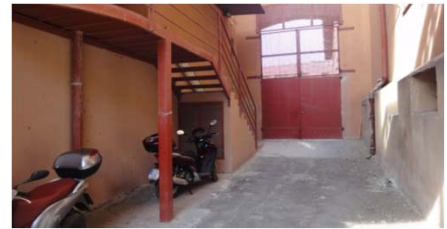
Un cop a l'interior del recinte hi troben una rampa de cotxes amb una pendent de més del 12%. Al costat de l'edifici, a la façana lateral hi ha una escala.

Rampa d'accés

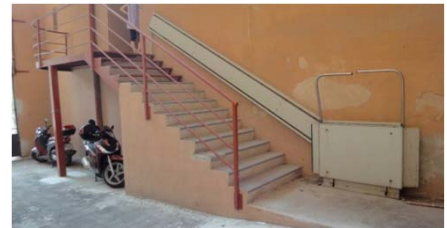
Aquesta escala està formada per un únic tram de 9 graons de formigó i 4 de metall sense protecció frontal a l'alçada. Hi ha més de 12 graons seguits i sense cap tipus de franges de senyalització visual.

El passamans de metall de l'escala no és de disseny adaptat i està posat a una alçada de 1,05m respecte al terra.

Escala amb Plataforma per a cadira de rodes

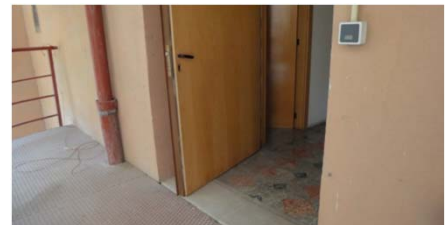
L'escala finalitza a un replà de 1,80m de llarg on hi ha la porta d'entrada de la biblioteca. Aquesta porta es de fusta d'una fulla de 0,95m d'espai lliure de pas. Obri cap a defora i per això el seu recorregut obstaculitza el poder inscriure una circumferència de 1,50m de diàmetre al replà. Al costat de la porta hi ha un timbre a una alçada de 1,15m respecte al terra.

Porta d'accés secundari

No proposem res en aquest accés al considerar-ho com secundari i perquè entenem que l'entrada principal de la biblioteca per la seva importància i ubicació és la que s'ha de considerar com a accessible i la que s'ha d'adaptar.

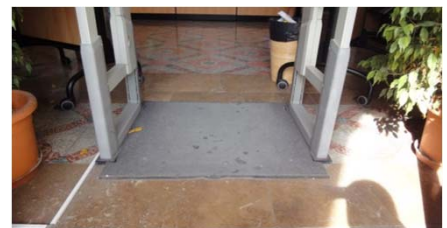
Una vegada passades les portes que donen cap a l'exterior, hi ha un petit vestíbul rectangular on trobem un pas de seguretat que permet accedir directament a la biblioteca. Aquest pas té una amplada de pas de més de 0,80m. Al paviment hi ha una estora que està fixada però no enrassada amb el paviment.

Control d'accés principal

Proposem instal·lar una estora fixada i enrassada amb el paviment en la part interior retirant l'existent.

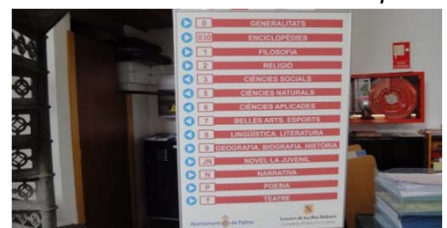
A la part del darrera d'aquest mostrador hi ha un directori general que informa de les distintes zones de la biblioteca, la seva localització. El directori té poc contrastat visual que dificulta la seva comprensió

Directori general

Proposem la col·locació d'un directori cromàticament contrastat i en Braille que informi de tots els serveis existents i la seva localització.

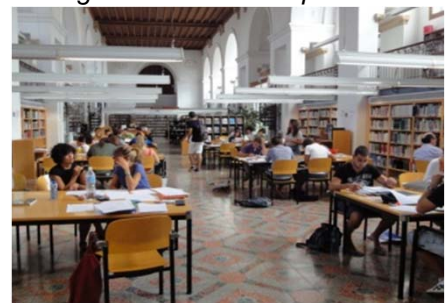
El mobiliari d'ús públic existent en aquestes sales està format per cadires, taules i llibreries. Les taules tenen una alçada respecte al terra de 0,73m, n'hi ha rectangulars i de redones. La part inferior té una alçada lliure de 0,66m per la qual cosa, no permet l'apropament frontal de persones amb mobilitat reduïda.

Sala de lectura i estudi

Recomanen que es col·loqui un punt de connexió a la xarxa d'internet amb una taula de dimensions adaptades per permetre l'accés a persones amb mobilitat reduïda. Recomanem es canviïn les taules d'ús públic per altres que permetin l'accés a persones amb mobilitat reduïda.

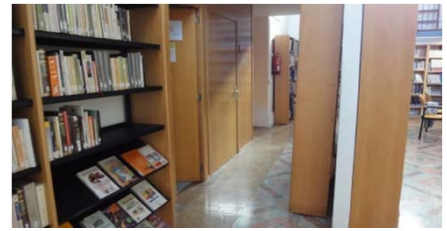
Existeix un nucli de serveis higiènics a la biblioteca amb una cabina per dones, una per homes i un bany adaptat. Per accedir a el nucli de serveis higiènics hi ha un passadís de 1.20 d'ample que condueix a les portes. En Aquest recorregut no es poder fer canvis de sentit i direcció amb facilitat.

Passadís d'accés als serveis higiènics

Proposem ampliar el bany adaptat, eliminar el passadís i annexar aquest espai a l'interior de la cabina obtenint així suficient espai lliure com per inscriure un cercle de diàmetre 1,50m. Per tal de fer-ho serà necessari eliminar l'envà que separa el bany adaptat del passadís i refer l'accés per un dels laterals, el del costat de la porta del bany de dones.

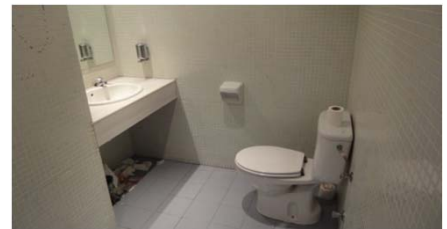
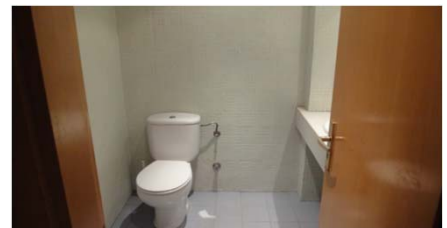
Tan la cabina per dones com la cabina per homes tenen únicament un rentamans i un vàter. Les portes d'accés són abatibles de una fulla i amb una amplada lliure de pas de 0,80m cadascuna.

Interior cabina d'e dones

Interior cabina d'home

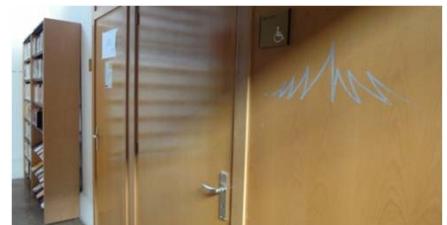
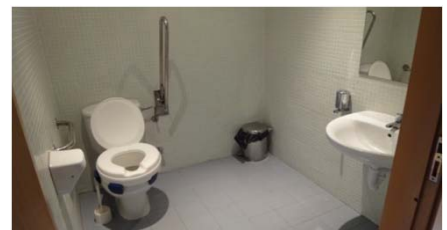
El servei higiènic adaptat presenta unes dimensions de 1,80m de llarg x 1,70m d'ample, per això no es pot inscriure un cercle de diàmetre 1,50m a l'interior.

A l'interior, el rentamans no té peu inferior i està a 0,80m d'alçada, l'aixeta no és tipus monocomandament i el mirall està una mica alt. El vàter disposa de barres auxiliars correctament disposades i l'espai d'apropament lateral és suficient.

Interior bany adaptat

Proposem que es col·loqui un porta corredissa amb una amplada de pas lliure de 0,80m i que permeti així, fer els canvis de sentit amb comoditat.

Proposem baixar el mirall de manera que el cantell inferior estigui a 0,90m respecte del terra.

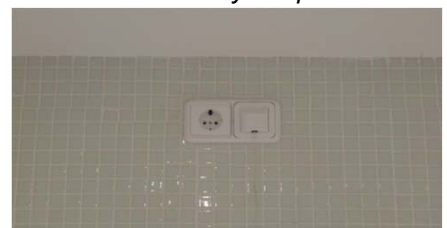
El bany disposa d'un timbre que està col·locat inadecuadament a una alçada de 2,15m i amb una corda molt curta.

Timbre a l'interior

Proposem baixar el timbre a 0,90m del terra dins el 0,80m de la zona de transferència lateral propera al vàter.
