DIAGNÒSTIC D'ACCESSIBILITAT

EDIFICI: BIBLIOTECA SON XIMELIS

Ús **Biblioteca**
Nº de Plantes **P. Baixa**
Adreça **c/ Cap Enderrocat, 14**
Municipi **Palma**

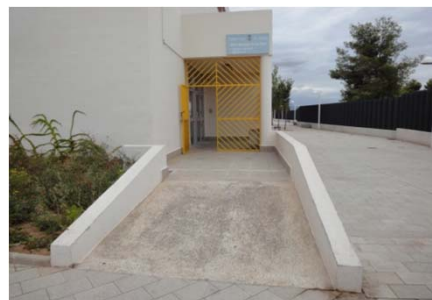
L'accés a l'edifici es realitza a través d'una rampa d'un tram, de 2,70m de longitud, una amplada de 2,00m, el 5% de pendent i sense passamans. Al replà final s'hi pot inscriure un cercle de diàmetre 1,50m.

Un cop al nivell de planta baixa hi ha, en primer lloc, una reixa de ferro amb suficient espai lliure de pas i que durant l'horari d'atenció al públic de la biblioteca està completament oberta. En segon lloc hi ha una porta d'alumini i vidre amb una fulla abatible de 0,90m d'amplada lliure de pas. La porta té un marc gris que produeix un bon contrast visual amb el fons i que facilita la seva identificació.

Rampa i reixa d'accés a l'edifici

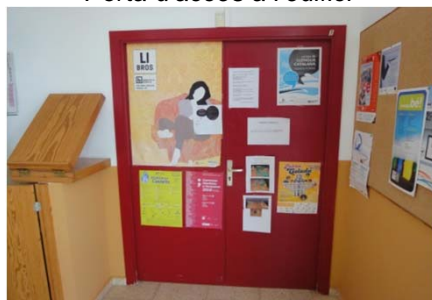
Una vegada passades les portes que donen cap a l'exterior, hi ha un vestíbul rectangular on hi ha el nucli de comunicació vertical de l'edifici amb l'escala i l'elevator, el passadís que condueix als serveis higiènics i la porta que permet accedir directament a la biblioteca. Aquesta porta està formada per dues fulles de 0,70m d'amplada lliure de pas cadascuna. El mecanisme d'obertura i tancament és tipus palanca.

Porta d'accés a la biblioteca

Proposem es canviï la porta de dues fulles abatibles d'accés a la biblioteca per una altra amb almenys una fulla que permeti una amplada de pas lliure de 0,80m.

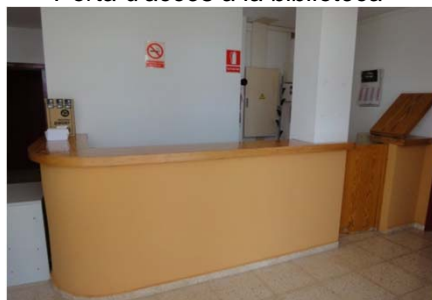
Al costat de la porta trobem el mostrador de recepció que té una amplada de 0,40m i una altura de 1,13m.

No hi ha cap mena de directori per saber on es troben els distints serveis que s'ofereixen en aquest edifici.

Vestíbul i mostrador d'atenció al públic

Proposem baixar el mostrador fins a una altura màx. de 0,85m respecte del terra, almenys 0,80m de la seva amplada, per tal de poder atendre a qualsevol persona.

Proposem la col·locació d'un directori cromàticament contrastat i en Braille que informi de tots els serveis existents i la seva localització.

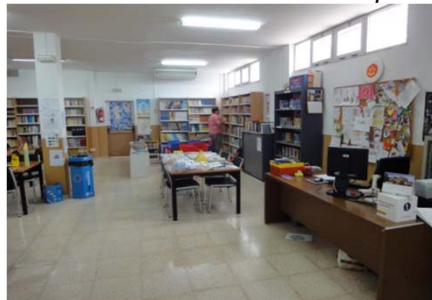
Una vegada dins la biblioteca ens trobem el taulell d'atenció al públic amb una alçada adequada de 0,74m respecte al terra i que permet l'apropament lateral.

taulell d'atenció al públic

Recomanem l'eliminació del frontal inferior del taulell d'atenció al públic per permetre l'apropament frontal de persones amb mobilitat reduïda

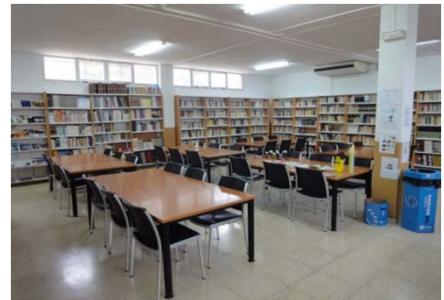
El mobiliari d'ús públic existent en aquesta sala de lectura està format per cadires, taules i llibreries. Les taules tenen una alçada respecte al terra de 0,72m i una amplada de 1,00m. La part inferior de les taules permet l'apropament frontal de

La disposició d'aquest mobiliari no dificulta l'accés als llibres que estan emmagatzemats a les llibreries disposades al perímetre de la sala.

No hi ha cap directori general que expliqui el funcionament de la biblioteca i els distints serveis que ofereix.

Sala de lectura

Proposem la instal·lació a la sala d'un directori general cromàticament contrastat i en Braille, que informi de tots els serveis existents, la seva localització i del funcionament de la biblioteca.

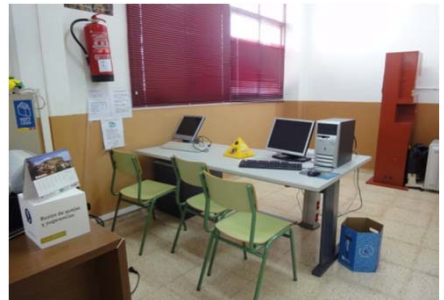
En aquesta sala també es troba una zona amb diaris i revistes, i una taula amb dos ordinadors amb connexió a la xarxa d'internet. Aquesta taula té les mesures adequades per ser utilitzades per persones amb mobilitat reduïda. També hi ha un magatzem de neteja amb una porta d'una fulla abatible de 0,80m d'ample lliure de pas, al seu costat hi ha una sala de màquines d'ús exclusiu del personal de la biblioteca.

Punt de connexió a la xarxa d'internet

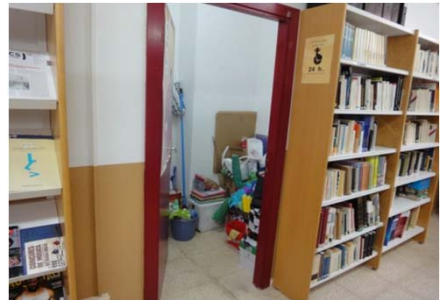
Magatzem de neteja

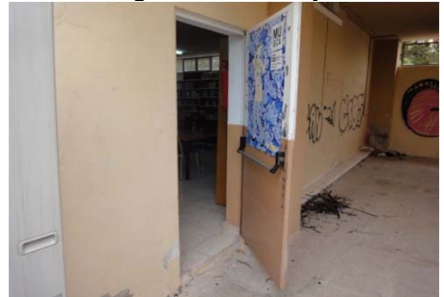
Al fons de la sala hi ha una porta d'una fulla abatible de 0,85m d'ample lliure de pas, que serveix per sortir al pati. Aquest pati actualment està abandonat i per tant no s'utilitza.

Porta per sortir al pati

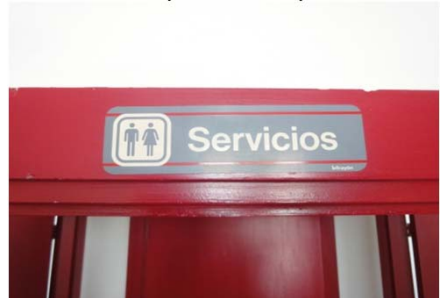
Existeix un nucli de serveis higiènics a un dels extrems de la planta baixa. Aquest nucli està format per dues cabines de dimensions adaptades una per homes i una altra per dones, un magatzem de neteja i un espai distribuïdor amb una porta de 0,80m d'amplada lliure de pas que obre cap a dins. Les portes de les cabines adaptades obren cap a al seu interior, tenen una amplada de pas lliure de 0,80m i un mecanisme d'obertura i tancament que no és l'adequat. Les cabines estan senyalitzades només amb la identificació del gènere que representen, i no amb el símbol internacional d'accessibilitat.

Senyalització dels serveis higiènics

Proposem es senyalitzin les cabines exteriorment amb el símbol internacional d'accessibilitat. Recomanen es col·loqui al costat de la porta i no en la porta corredissa.

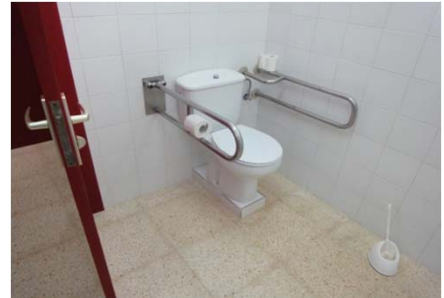
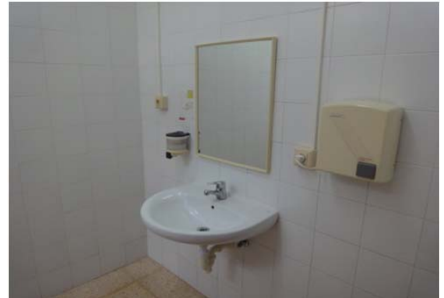
El servei higiènic adaptat per homes presenta a l'interior unes dimensions que no són suficients per a inscriure un cercle de diàmetre 1,50m, si que destorbi l'escombrada de la porta. El rentamans no presenta peu inferior i està a 0,85m d'alçada, l'aixeta és tipus monocomandament i el mirall està una mica alt. El vàter disposa de dues barres auxiliars col·locades inadecuadament. L'espai d'apropament lateral és suficient. El bany no disposa de timbre dins la cabina.

Interior del servei adaptat per homes

Proposem que es canviï la porta de fulla abatible de l'interior de la cabina adaptada tant de dones com d'homes per una altra que sigui corredissa amb una amplada de pas lliure de 0,80m i que permeti així, inscriure un cercle de 1,50m de diàmetre als seus dos costats.

Proposem baixar els miralls de manera que el cantell inferior estigui a 0,90m respecte del terra.

Proposem es col·loquin, a les cabines adaptades, un timbre a una altura màx. de 0,90m i dins la zona d'apropament al vàter.

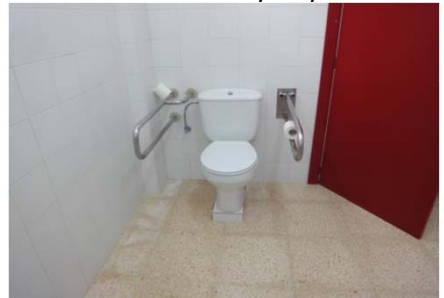
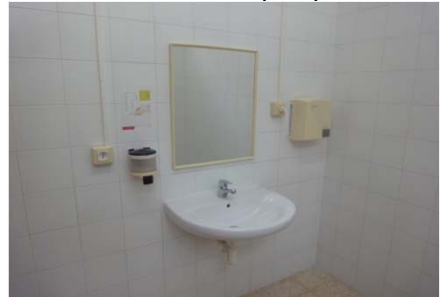
El servei higiènic adaptat per dones presenta en l'interior unes dimensions suficients com per a inscriure un cercle de diàmetre 1,50m. El rentamans no presenta peu inferior i està a 0,85m d'alçada, l'aixeta és tipus monocomandament i el mirall està una mica alt. El vàter disposa de dues barres auxiliars col·locades inadecuadament. L'espai d'apropament lateral és suficient. El bany no disposa de timbre dins la cabina.

Interior del servei adaptat per dones

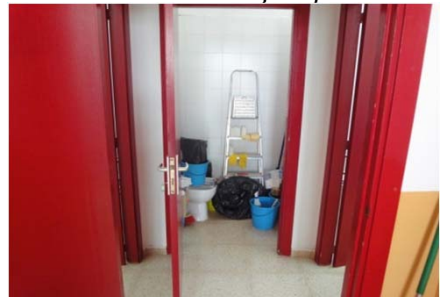
Davant de les portes dels serveis higiènics no hi ha una amplada suficient per permetre inscriure un cercle de 1,50m de diàmetre, i així fer amb comoditat els canvis de sentit i direcció que siguin necessaris.

Distribuïdor i magatzem de neteja

Proposem es modifiquin les parets laterals de les cabines d'homes i dones i que donen al distribuïdor i la paret del magatzem de neteja que també dona al distribuïdor, per així poder inscriure un cercle de 1,50m al seu interior.

Proposem es canviï el sentit d'obertura de la porta d'accés al distribuïdor per facilitar els canvis de sentit i direcció que siguin necessaris per les usuaris de cadires de rodes.
