DIAGNÒSTIC D'ACCESSIBILITAT

EDIFICI: C. CULTURAL ESCORXADOR

Ús **Centre Cultural**
Nº de Plantes **P. Baixa + P. 1+ P.2 + P.3**
Adreça **c/ Emperadriu Eugènia, 6**
Municipi **Palma**

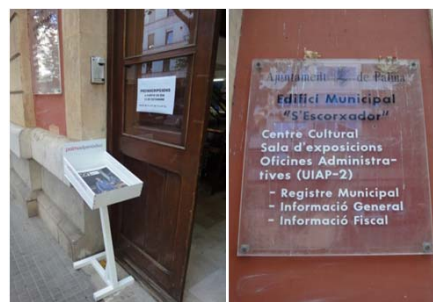
L'accés principal a l'edifici es realitza a través d'una porta de fusta i vidre, amb dues fulles abatibles de 0,70m d'amplada de pas lliure cadascuna. Aquesta porta s'obri cap a dins i durant l'horari d'atenció al públic una fulla està sempre oberta. A la part inferior de la porta hi ha un petit ressalt de 2,5cm d'alçada. Al costat de la porta a 1,50m de alçada hi ha un timbre per cridar al porter del centre cultural.

A la part exterior del recinte, existeix un rètol identificatiu que diu: "Edifici Municipal S'Escorxador". Aquest rètol té molt poc contrast visual.

Porta d'accés i Rètol identificatiu

Proposem es col·loqui a la part exterior del recinte, al costat de la porta, un rètol identificatiu cromàticament contrastat i en Braille amb el nom i l'horari del centre cultural

Proposem es modifiqui la porta de l'accés principal per que almenys una de les seves fulles tingui una amplada lliure de pas de 0,80m.

Proposem substituir el timbre situat al costat de la porta per un altre tipus porter automàtic amb sistema de video porter.

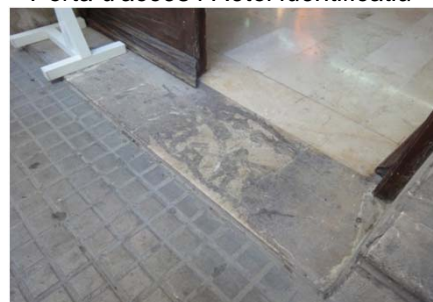
Ressalt al paviment

Proposem eliminar el ressalt mitjançant la construcció d'un pla inclinat.

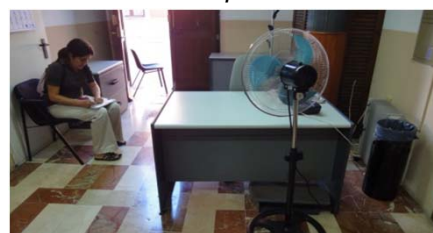
Una vegada dins l'edifici ens trobem amb tres taulells d'atenció al públic on es dona tota la informació dels cursos que es fan aquest centre. Els taulells tenen una alçada adequada de 0,72m respecte al terra una i les altres dues 0,75m. Les tres permeten l'apropament lateral però no el frontal.

Taulell d'atenció al públic

Recomanem l'eliminació del frontal inferior dels taulells d'atenció al públic per permetre l'apropament frontal de persones amb mobilitat reduïda.

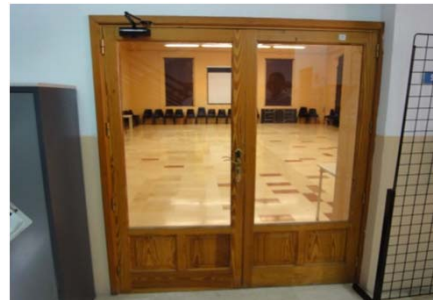
Totes les portes de les sales estan formades per dues fulles abatibles que permeent una amplada de pas lliure de 0,85m i amb un mecanisme d'accionament tipus palanca. Als dos costats de les portes es pot inscriure un cercle de 1,50m de diàmetre.

Portes d'accés a les sales

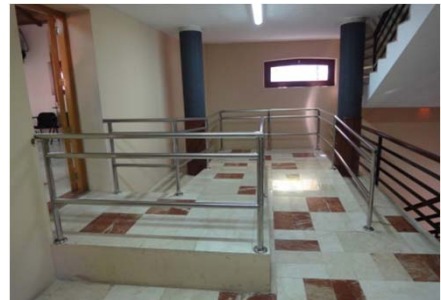
Per accedir a aquesta sala hi ha dos portes, a la primera porta hi ha dos graons de 0,17m cadascun, senyalitzat i sense bossell. La segona entrada té una rampa cap a l'exterior de la sala. Aquesta és de dos trams, un de 1,80m de llarg, amb passamà en ambdós laterals, d'amplada 1,00m i del 10% de pendent i l'altre de 1,60m de llarg, amb passamà en ambdós laterals, d'amplada 0,90m i del 10% de pendent. Al replà intermedi de la rampa es pot inscriure un cercle de diàmetre 1,50m, però al replà del davant de la porta d'accés no.

Rampa d'accés a la sala d'audiovisuals

Proposem l'ampliació del replà que hi ha al final de la rampa davant de la porta per que es pugui inscriure un cercle de 1,50m d'amplada.

Proposem la substitució del passamà existent a ambdós costats i als replans per un altre passamà que sigui de disseny adaptat.

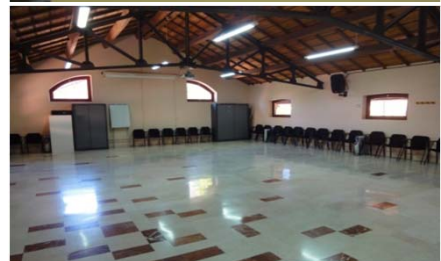
Un cop al nivell de la sala d'audiovisuals no s'observa l'existència de cap desnivell ni graó aïllat que pugui dificultar la circulació horitzontal per la sala.

Interior de la sala d'audiovisuals

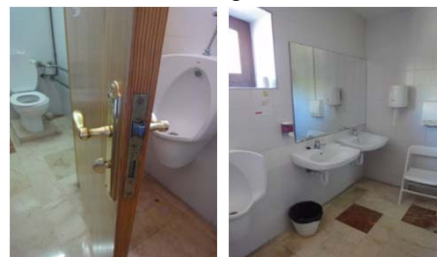
Interior del servei higiènic d'homes

Dins de la cabina adaptada hi ha un vàter amb barres auxiliars mal disposades i un espai d'apropament lateral insuficient. No hi ha cap timbre. La porta d'aquesta cabina és de 0,80 d'ample lliure de pas i s'obri cap a fora. Al servei higiènic d'homes també hi ha dos urinaris al costat dels rentamans.

Proposen l'adaptació de la cabina adaptada tan al bany de dones com al d'homes. Per tal de fer-ho serà necessari eliminar i refer dels envans de les cabines existents, obtenint, amb la nova distribució, suficient espai lliure com per inscriure un cercle de diàmetre 1,50m a la cabina adaptada. També serà necessari substituir i modificar l'ubicació urinaris que hi al bany d'homes.

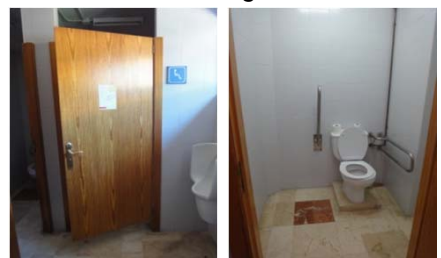
Porta i interior de cabina adaptada

A l'interior de la cabina de dimensions adaptades caldrà instal·lar un nou vàter amb barres auxiliars. El rentamans es col·locarà de tal manera que permeti disposar d'un espai d'apropament lateral al vàter de 0,80m. El mirall del rentamans es col·locarà amb el cantell inferior a 0,90m del terra. Caldrà substituir la porta d'accés per una altra porta que sigui corredissa i que permeti una amplada de pas lliure de 0,80m.

Proposem es col·loqui un timbre a 0,90m del terra dins el 0,80m de la zona de transferència lateral propera a l'inodor.

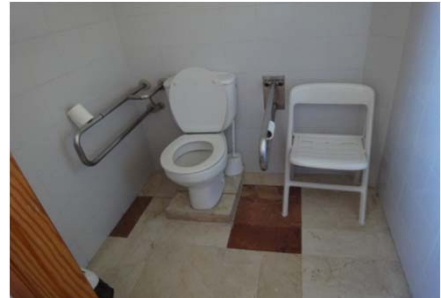
Interior de cabina adaptada de dones

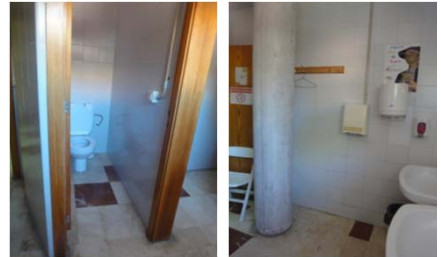
Interior bany de dones

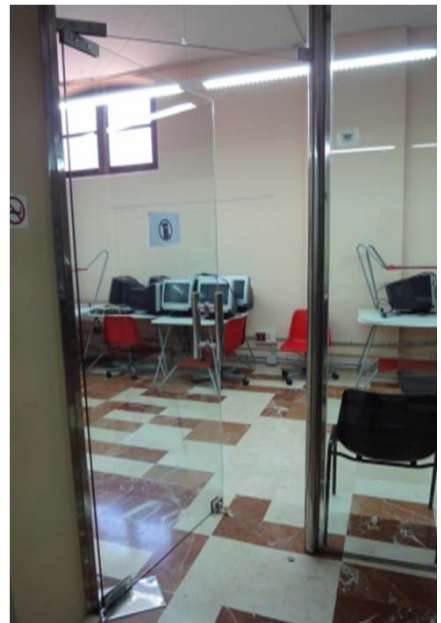
A la planta segona hi ha una sala que s'utilitza per donar classes d'informàtica. Per accedir en aquesta sala hi ha una porta de vidre sense marc, d'una amplada lliure de pas de 0,90m i que s'obri tan cap a dins com cap a fora. La sala també té un tancament exterior del vestíbul d'accés que és de vidre i que no està senyalitzat.

Porta d'accés a la sala de informàtica

Proposem la col·locació de rètols adaptats identificatius de l'ús al costat de la porta d'accés a la sala .

Proposem la col·locació a la porta i al tancament de vidre de franges de senyalització visual cromàticament contrastades a l'alçada dels ulls

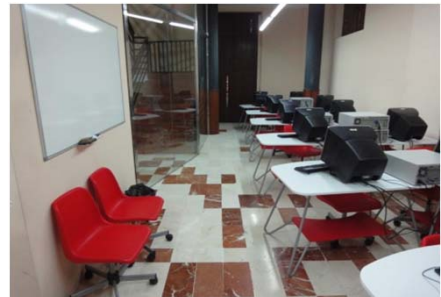
Dins de la sala no hi ha espai suficient per moure's amb comoditat i fer totes les activitats que allà s'ofereixen. El mobiliari, com cadires i taules amb ordinadors, dificulten el recorregut per l'interior de la sala.

Interior de la sala de informàtica

Recomanem millorar la distribució del mobiliari per facilitar el recorregut per la sala amb cadira de rodes i a persones amb mobilitat reduïda.

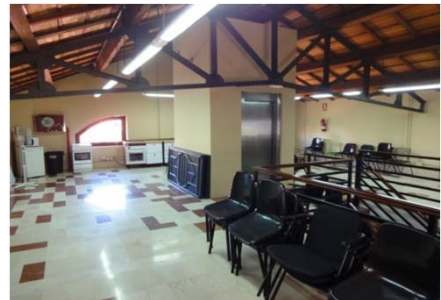
Al fons de la sala hi ha un cuina i taules amb cadires per donar els cursos. El mobiliari de cuina està una mica alt i no hi ha l'espai necessari per l'apropament frontal de la cadira de rodes. Dins de la sala hi ha espai suficient per moure's amb comoditat i fer totes les activitats que allà s'ofereixen. Al recorregut per la planta no s'observa l'existència de cap desnivell ni graó aïllat que pugui dificultar la circulació horitzontal.

Interior de la sala de cuina i pintura

Recomanem adaptar el mobiliari de cuina per que pugui ser utilitzat per qualsevol persona.

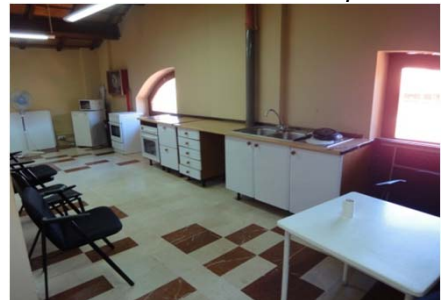
Ressalt al paviment

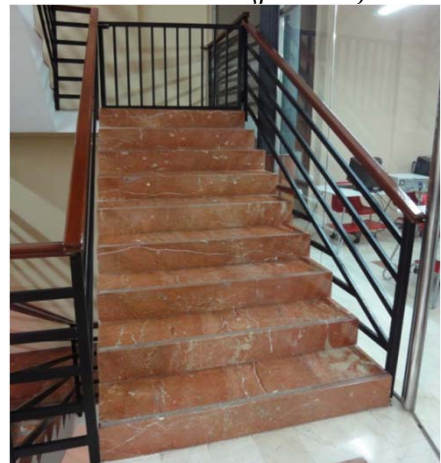
L'escala comunica les quatre plantes de l'edifici. Esta formada per dos trams de 9 graons seguits cadascun amb replà intermedi de 1,20m d'ample. Els graons tenen unes dimensions 30x18cm sense bossell es a dir, hi ha una continuïtat entre l'estesa i l'alçada. Hi ha passamà en ambdós laterals que és continu en tot el recorregut però el seu disseny no es adaptat. La senyalització que es troba a tots als graons es tipus abuixardat, però no n'hi ha de cap tipus als embarcaments de la escales, ni al principi, ni al final, a cap de les plantes.

Escala interior (pl. segona)

Proposem llevar el passamà actual, no anatòmic existent a ambdós costats i als replans per un altre passamà que sigui de disseny anatòmic.

Es recomana la incorporació de franges de senyalització visual cromàticament contrastades i de textura diferenciada al principi i final de cada tram d'escala per cada planta, per evitar possibles accidents.

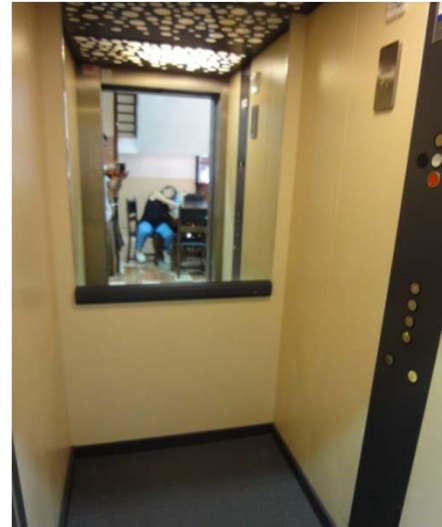
L'ascensor comunica totes les plantes de l'edifici. La cabina és d'un únic embarcament i de dimensions no adaptades (1,40m de llarg x 0,90m d'ample). En totes les plantes davant la porta, es pot inscriure un cercle de diàmetre 1,50m. La porta d'accés de la cabina és automàtica i permet una amplada de pas de 0,80m.

Interior de la cabina

Proposem la substitució de la cabina de l'ascensor per una altra que sigui de dimensions adaptades com mínim de 1,40m en el sentit de l'accés i en el transversal 1,10m.

Proposem instal·lar un passamà anatòmic a un dels laterals de la cabina.

Proposem la incorporació d'informació acústica dins la cabina que anunciï les plantes.

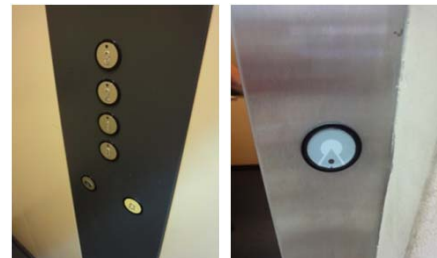
Tant les botoneres del replà com les de dins la cabina estan a una alçada correcta. Les botoneres no són ni en Braille ni en relleu i els nombres són petits i amb poca contrast de color. No hi ha passamà de disseny anatòmic a un dels laterals de la cabina. En aquesta cabina no hi ha sintetitzador de veu que indiqui cada una de les plantes.

Botonera de cabina i replà

Proposem canviar les botoneres interiors i exteriors per botons de pressió, amb informació en relleu.

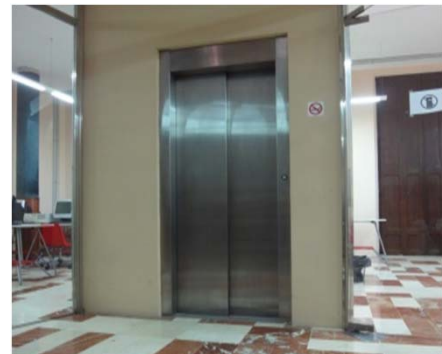
Al costat de la porta de l'ascensor a cada planta no hi ha cap rètol que senyalitzi la planta on ens trobem

Zona de embarcament ascensor (pl. segona)
