DIAGNÒSTIC D'ACCESSIBILITAT

EDIFICI: C. CULTURAL LA VILETA

ESTUDI

Ús **Centre cultural**
Nº de Plantes **P. Baixa**
Adreça **c/ Camí de la Vileta**
Municipi **Palma**

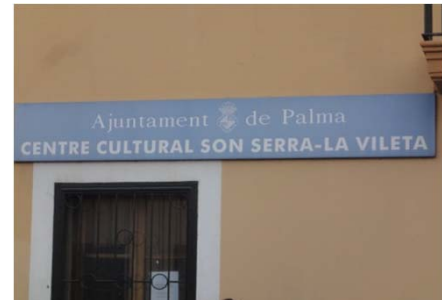
A la part exterior del recinte, hi ha un rètol identificatiu que diu: "Ajuntament de Palma Centre Cultural Son Serra la Vileta" i a la porta es troba penjada una fulla amb l'horari d'atenció al públic.

Rètol identificatiu

Proposem es col·loqui a la part exterior del recinte, al costat de la porta, un rètol identificatiu cromàticament contrastat i en Braille amb el nom i l'horari del centre cultural.

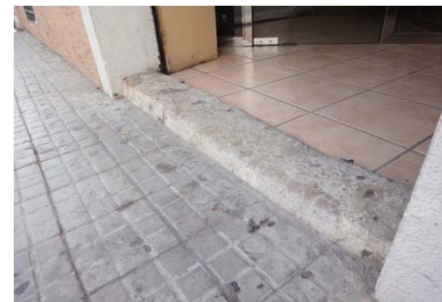
L'accés principal a l'edifici està endarrerit respecte al pla de façana, generant així una zona prèvia d'entrada. Aquest petit vestíbul està 8cm per sobre del nivell de la vorera que hi ha al carrer. La vorera és molt estreta, té 0,90m d'ample i no permet fer el canvis de gir necessaris per accedir amb comoditat al centre cultural.

Ressalt a l'accés principal

Proposem crear davant de la porta cap a l'exterior un replà a nivell del paviment interior el que es pugui inscriure un cercle de 1,50m. Per superar el desnivell de 8cm, a cada costat d'aquest replà i es modificarà la vorera existent amb la construcció de dues rampes adaptades paral·leles a la façana de l'edifici de 0,90m de longitud, de menys 5% de pendent i sense passamans.

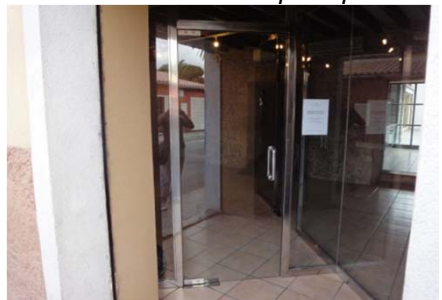
La porta d'accés està format per un vidre fix i una fulla abatible amb una amplada de pas lliure de 0,75m que es obri tan cap a l'exterior com cap a l'interior. Aquesta porta és de vidre sense marc i amb perfilaria d'alumini, pel que no té bon contrast visual amb el fons que faciliti la seva identificació.

Porta d'entrada

Proposem la substitució de la porta d'accés per una altra d'un fulla abatible que permeti com a mínim un ample de pas lliure de 0,80m.

Proposem es senyalitzin les portes de vidre amb franges cromàticament contrastades a l'alçada dels ulls.

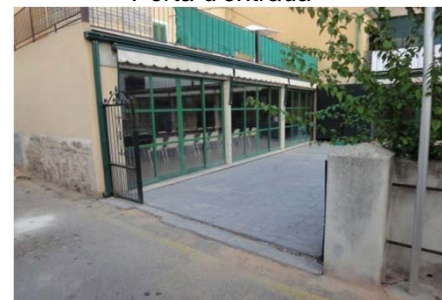
Existeix un segon accés a l'edifici pel la façana que hi ha al costat de la cantonada. Aquest és un accés principalment per cotxes però també es pot utilitzar per les persones que vulguin anar directament al pati exterior.

La porta d'entrada és corredissa de ferro i Durant l'horari d'obertura del centre aquesta porta esta completament oberta. A la part inferior existeix dos petits ressals de 4cm d'altura total.

Porta d'accés secundari

Proposem senyalitzar aquesta entrada amb un rètol identificatiu cromàticament contrastat i en Braille amb el nom i l'horari del centre cultural.

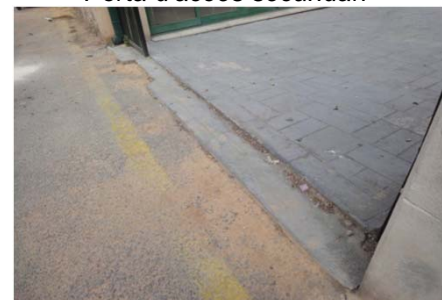
Ressalt a l'accés secundari

Proposem eliminar el ressalt mitjançant la construcció d'un pla inclinat.

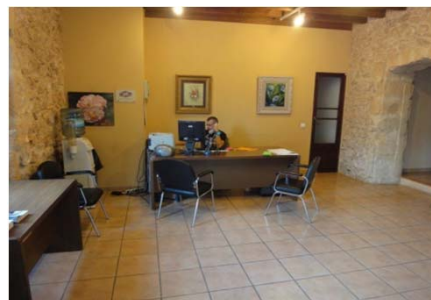
Una vegada dins l'edifici ens trobem un espai de recepció on hi ha el taulell d'atenció al públic amb una alçada adequada de 0,73m respecte al terra i que permet l'apropament lateral però no el frontal.

Recepció i taulell d'atenció al públic

Proposem la instal·lació a la sala d'un directori general que informi de tots els serveis existents, la seva localització i del funcionament del centre cultural. Així com la identificació de les distintes sales del centre cultural amb rètols ubicats al costat de les portes, a l'alçada dels ulls.

Recomanem l'eliminació del frontal inferior del taulell d'atenció al públic per permetre l'apropament frontal de persones amb mobilitat reduïda.

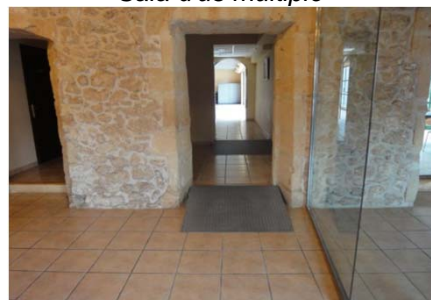
Per superar el primer graó de 0,15m hi ha una petita rampa de 1,00m de llarg, 1,20m de ample i el 15% de pendent. Al costat d'aquesta rampa hi ha un buit al mur on es troba un altre graó de 0,15 m amb bossell i sense senyalitzar.

Per superar el segon graó de 0,12m hi ha una petita rampa de 1,00m de llarg, 1,20m de ample i el 12% de pendent. A aquest nivell es troba una segona sala a la qual s'accedeix a través d'un passadís amb suficient ample de pas. La porta d'accés és de vidre amb un marc d'alumini, de 1,10m d'ample de pas. Dins aquesta sala es fan les activitats esportives i les classes de pintura.

Rampa d'accés al segon nivell

Proposem refer la rampa existent a zona de l'entrada per superar el desnivell de 0,15m per que sigui d'un tram, de 2,10m de llarg, 1,20m d'amplada i el 7% de pendent sense passamà. De la mateixa forma proposem refer la rampa existent a zona del nivell intermedi per superar el desnivell de 0,12m, per que sigui d'un tram, de 1,50m de llarg, 1,20m d'amplada i 7% de pendent sense passamà. Proposem la incorporació de franges de senyalització visual cromàticament contrastades al graó i eliminar el bossell per tal d'evitar possibles accidents.

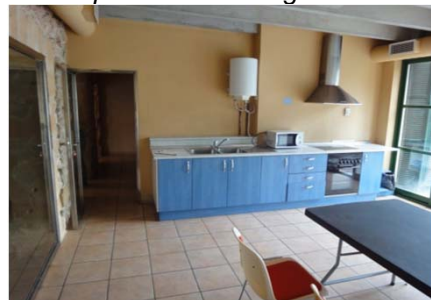
A aquest nivell es troba una segona sala on hi ha una cuina i taules per donar cursos. El mobiliari de cuina està una mica alt i no hi ha l'espai necessari per l'apropament frontal de la cadira de rodes.

La porta d'accés és de vidre amb un marc d'alumini, de 0,80m d'ample de pas. Dins aquesta sala es fan les activitats de cuina.

Sala amb cuina

Recomanem adaptar el mobiliari de cuina per que pugui ser utilitzat per qualsevol persona.

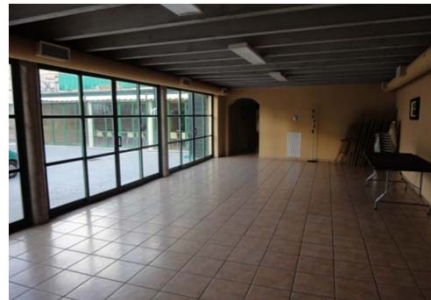
Sala de esport i pintura

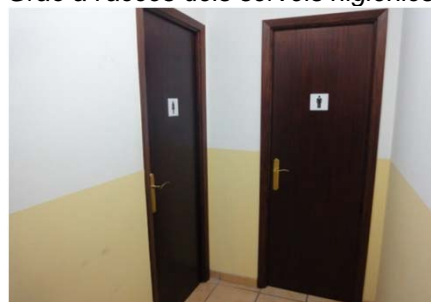
Les portes d'accés als serveis higiènics son de fusta i tenen una aplada lliure de pas de 0,60m.

Portes d'accés dels serveis higiènics

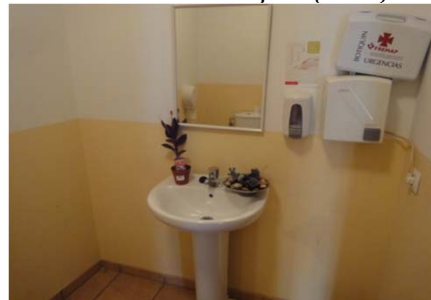
En l'interior, el rentamans té un peu i està a 0,86m d'alçada, l'aixeta no és tipus monocomandament i el mirall està una mica alt. El vàter té una alçada de 0,47m i no disposa de barres auxiliars, però l'espai d'apropament lateral és suficient. El bany no disposa de timbre.

Interior servei adaptat (rentamans)

Proposem la instal·lació de mirall amb el cantell inferior a 0,90m respecte del terra.

Proposem es canviï el rentamans de manera que la part superior estigui a 0,85m respecte del terra i s'hi pugi tenir un espai lliure sota d'ell de 0,70m d'altura.
