## IDENTIFICACIÓ

Ús **Cultural**  
 Nº de Plantes **P. Baixa + P. 1**  
 Adreça **c/ del Turó, 16**  
 Municipi **Palma**

**VALORACIÓ****EDIFICI: C.C. S'ARANJASSA**

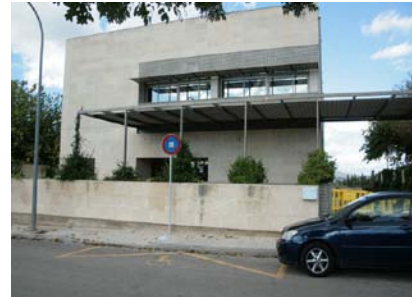
Aparcament reservat

A l'exterior de l'edifici hi ha una plaça d'aparcament per a persones amb mobilitat reduïda. La plaça compta amb senyalització horitzontal i vertical, però no amb un itinerari adaptat fins al nivell de la vorera. Hi ha un pas de vianants amb gual de vianants molt a prop, i el tràfic vehicular al voltant de la plaça on es situa és de molt baixa intensitat.

*Proposem la senyalització horitzontal a la zona de calçada d'un itinerari que condueixi al gual de vianants existent. Recomanem senyalitzar amb un color amb fort contrast amb el fons la guia metàl·lica del portó d'entrada al recinte.*

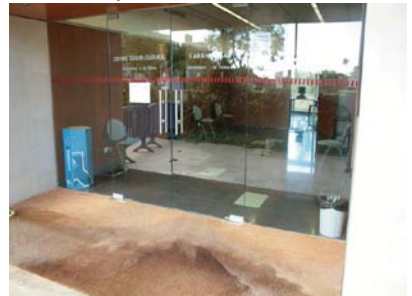
Porta d'accés

Una vegada a la vorera, l'accés a l'edifici es realitza a la mateixa cota travessant un portó corredís d'entrada al recinte sempre obert, amb una guia metàl·lica arrodonida que sobresurt 2cm del paviment, i una porta doble de vidre de seguretat per accedir a l'edifici. Existeixen cartells identificadors a l'entrada del recinte i a l'entrada a l'edifici, i una catifa de pèl dur fixada i enrasada amb el paviment abans de les portes de vidre, que tenen fulles de 0,90m d'amplada i estan senyalitzades amb adhesius de vinil amb força contrast.

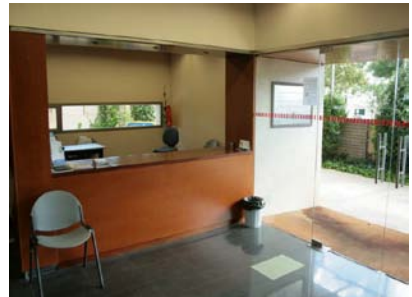
Taulell d'atenció

Al vestíbul d'entrada existeix un taulell d'atenció al públic situat a 0,85m d'alçada. Es tracta de mobiliari fix, i la seua ubicació permet l'aproximació lateral a persones usuàries de cadira de rodes.

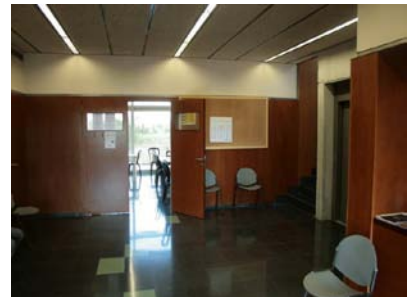
Accés a sala multiusos

A aquesta sala s'accedeix a través d'una porta de doble fulla, cadascuna de 0,90m d'amplada i amb tiradors tipus palanca. El mobiliari es reorganitza en funció de cada activitat. El paviment té un elevat grau de reflexió, cosa que podria provocar enlluernaments. Les portes de sortida al recinte exterior tenen un marc que sobresurt del terra 7 cm, i són envidrades.

*Proposem la instal·lació de senyalització visual als envidraments amb una franja de color contrastat situada a 1,50m d'alçada.*

*Recomanem un tractament de paviment per aconseguir un acabat mate i evitar enlluernaments. Recomanem la senyalització d'un itinerari adaptat alternatiu per sortir a l'exterior, i la incorporació d'algunes unitats de cadires amb recolça-braços per a facilitar-ne l'ús a persones majors o amb mobilitat reduïda.*

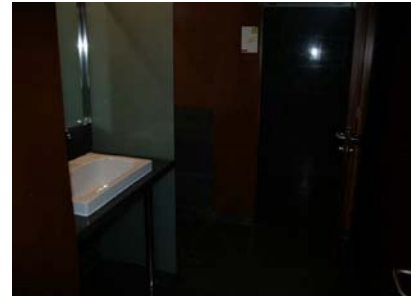
Rentamans

En aquesta planta existeix un nucli de serveis higiènics, amb àrea amb rentamans i cabina d'inodor per a cada sexe. Els rentamans permeten l'aproximació frontal amb cadira de rodes, i les aixetes són de palanca, el mirall es situa a 1,10m del terra, i els distints equipaments i mecanismes es troben dins l'àmbit d'alcanç ergonòmic. Les dues cabines d'inodor són adaptades, i disposen de barres, espai de transferència i botons d'emergència normatius.

*Proposem la reubicació dels miralls per a situarlos a una alçada de 0,90m del terra, i la incorporació de senyalització H (homes) i D (dones) en alt relleu sobre la palanca d'obertura de les portes dels serveis higiènics (i no les de les cabines).*

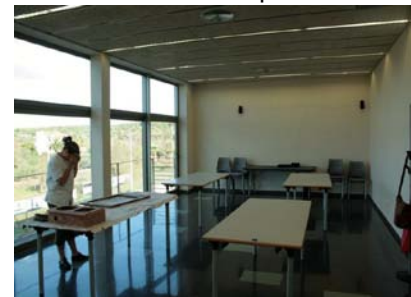
Sala taller

A aquesta planta hi ha tres zones de tallers de manualitats. A totes les sales s'accedeix a través de portes de 0,90m d'amplada i amb tiradors tipus palanca. El mobiliari es reorganitza en funció de cada activitat. El paviment té un elevat grau de reflexió, cosa que podria provocar enlluernaments. Les portes de sortida a les terrassetes tenen un marc que sobresurt del terra 7 cm i són envidrades.

*Proposem la instal·lació de senyalització visual als envidraments amb una franja de color contrastat situada a 1,50m d'alçada.*

*Recomanem un tractament de paviment per a aconseguir un acabat mate i evitar enlluernaments. Considerem les terrassetes existents com un espai exclusivament destinat al manteniment dels vidres, per tant no creiem imprescindible l'eliminació del marc que sobresurt del terra.*

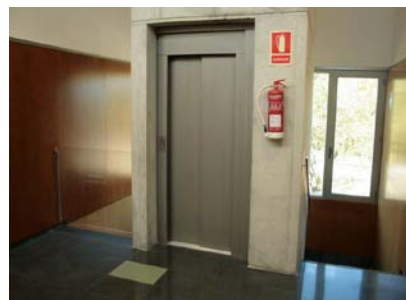
Desembarc d'escala i ascensor

La comunicació vertical de l'edifici es compon d'un únic nucli: una escala, i un ascensor ubicat al centre de la mateixa. El nucli comunica planta baixa i planta primera, i també la planta sotà, destinada únicament a magatzem de mobiliari i material per a les activitats del centre.

L'escala uneix el sotà i la planta baixa amb 14 graons dividits en 3 trams; i la planta baixa amb planta primera amb 21 graons dividits en 3 trams. Té una amplada de pas d'1,25m, i els seus replans són quadrats, amb aquesta mateixa dimensió. L'alçada de cada graó és de 0,18m i l'estesa de 0,30m. Disposa de passamà a un costat, discontinu.

*Proposem la instal·lació de passamans continus a ambdós costats, prolongats 0,25m a l'inici i acabament de l'escala a cada planta. Proposem la senyalització de l'inici i final de l'escala a cada planta amb un adhesiu al terra que contrasti amb el color del paviment. No recomanem la modificació de les alçades de l'escala a 0,16m, donat que suposaria una modificació complexa i costosa, i tenint en compte que hi ha l'ascensor com a element de comunicació vertical alternatiu per a accedir a qualsevol nivell de l'edifici.*

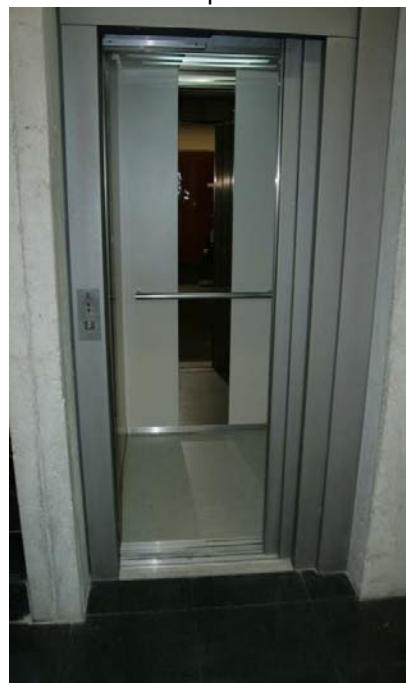
Cabina de l'ascensor

La cabina de l'ascensor té unes dimensions de 1,10m de profunditat per 1,08m d'amplada, amb portes d'accés automàtiques de 0,80m d'amplada. Disposa de passamà a 0,90m d'alçada, i els comandaments es situen entre 1,05 i 1,40m.

*Proposem la substitució de la cabina de l'ascensor per una altra que tingui unes dimensions mínimes de 1,10 x 1,40m, i que disposi d'un sistema de senyals visuals-acústics que informin de les parades. Proposem la instal·lació a cada replà d'arribada d'un número en alt-relleu que informi de la planta on es troba l'usuari.*
