IDENTIFICACIÓ

Ús **Serveis Socials**
 N° de Plantes **P. Baixa + P. 1**
 Adreça **Parc Estacions**
 Municipi **Palma**

DIAGNÒSTIC

SITUACIÓ ACTUAL

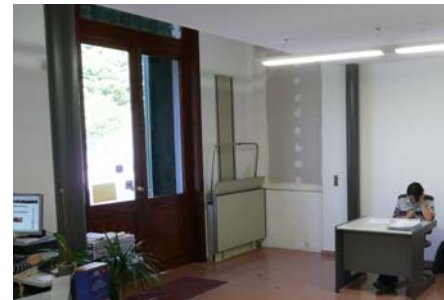
Accés - Vestíbul

L'edifici es troba identificat amb un cartell que l'identifica a sobre de la porta.

L'accés es realitza directament des del carrer per una porta de doble fulla, que permeten un pas lliure d'ample 0,74 m cada una, i els tiradors són de tipus palanca. Al llindar de la porta no existeix cap desnivell ni graó.

Proposem la substitució de la porta de doble fulla per una porta corredera automàtica, que permeti un ample de pas lliure mínim de 0,80 m.

Recomanem que les moquetes en els vestíbuls es trobin fixades i enrassades al paviment circumdant.

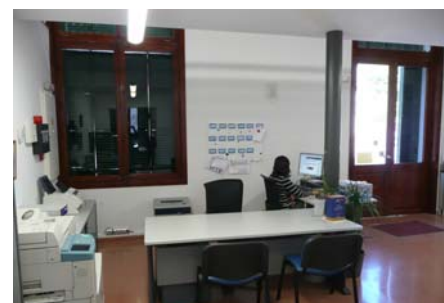
Atenció al públic

L'atenció al públic es realitza per mitjà d'una taula de treball, el taulell del qual està situat a 0,75 m d'alçada.

Existeix un espai de zona d'espera en el que hi ha situades cadires de repòs amb respallier.

Recomanem que almenys una tercera part de les cadires disposin de recolza braços, per facilitar el seu ús a persones de mobilitat reduïda.

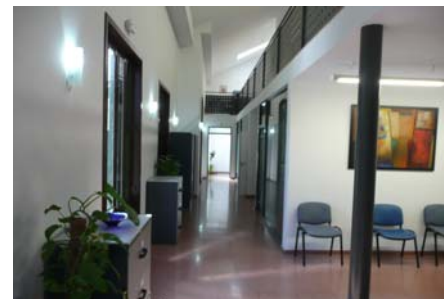
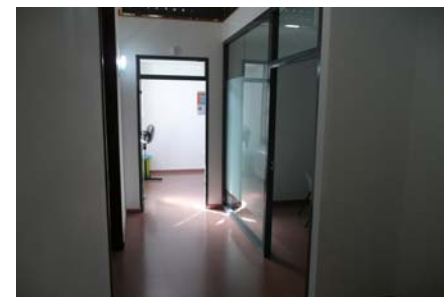
Distribuïdor pl. Baixa

Tota la planta es troba a un únic nivell, sense que existeixin graons aïllats ni desnivells.

L'amplada dels passos és àmplia, i permet inscriure un cercle de diàmetre 1,50 m davant de totes les portes.

Les portes estan formades per una fulla que permet un ample de pas de 0,90 m i els tiradors són de tipus palanca. Les fulles són de vidre senyalitzades amb un adhesiu translúcid que ocupa la major part de la fulla.

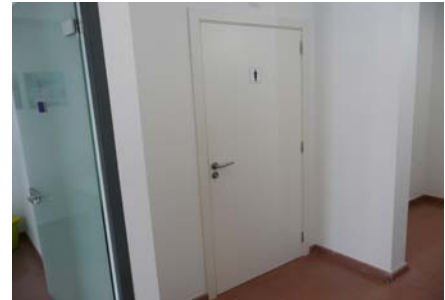
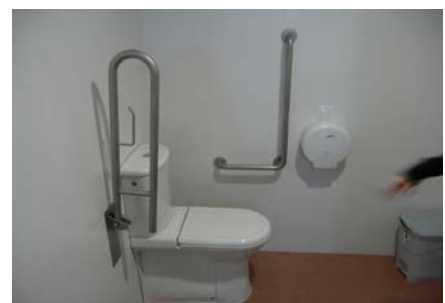
Serveis higiènics pl. Baixa

En aquesta planta existeix un nucli de serveis higiènics format per dues cabines adaptades, una per a dones i una per a homes, ambdues d'ídèntiques característiques.

Ambdues cabines es troben senyalitzades com a cambra higiènica, però no està senyalitzat que es trobin adaptades. Les portes de les cabines obren cap enfora, permeten un ample de pas lliure de 0,90 m i els tiradors són de tipus palanca.

A l'interior de les cabines és possible inscriure un cercle de diàmetre 1,50 m lliure d'obstacles, i al costat de l'inodor existeix un espai lliure d'amplada 0,80 m, per a la transferència lateral. L'inodor disposa de dues barres de suport, i la dels costat de l'espai d'apropament és batent.

El rentamans no presenta peu ni mobiliari, permetent l'apropament de persones amb cadira de rodes, i la part superior està situat a 0,85 m d'altura. L'aixeta és de tipus monomando.

El cantell inferior del mirall es troba situat a 0,90 m d'altura. Al costat de la barra de suport fixa existeix un timbre d'emergència situat a 0,90 m d'altura.

Proposem el canvi d'ubicació del timbre d'emergència, per tal que quedi instal·lat a l'espai d'apropament a l'inodor.

Proposem la col·locació d'indicadors de serveis de dones i d'homes que permetin la lectura tàctil, amb senyalització «Dones - Homes» sobre la maneta, mitjançant una lletra «D» i «H» en alt relleu.

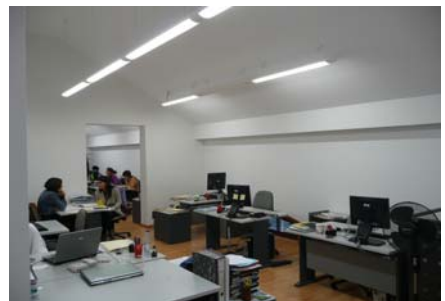
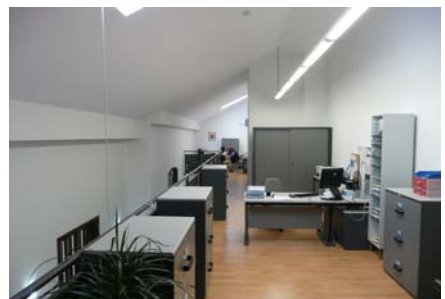
Planta primera

Tota la planta es troba a un únic nivell, sense que existeixin graons aïllats ni desnivells.

L'amplada dels passos és àmplia, i permet inscriure un cercle de diàmetre 1,50 m en diferents punts de la planta.

La planta és un únic espai i no existeixen portes, l'únic pas al centre de la planta, té una amplada superior a 0,80 m.

La possible atenció al públic que es pugui donar, es realitza per mitjà de les taules de treball del personal, el taulell del qual està situat a 0,75 m.

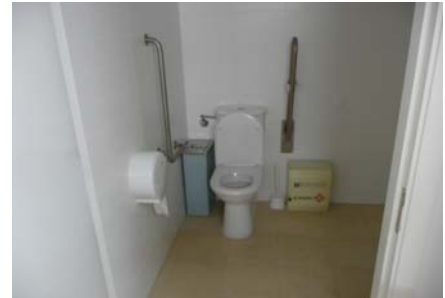
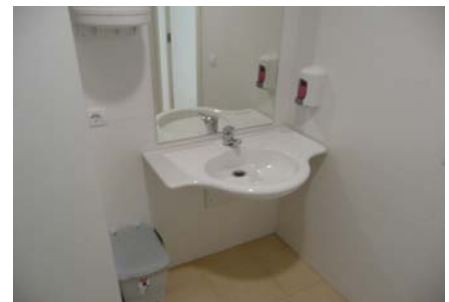
Cambra higiènica pl. Primera

En aquesta planta existeix una cambra higiènica adaptada. La cabina es troba senyalitzada com a tal, però no està senyalitzat que es trobi adaptada.

La porta de la cabina obre cap enfora, permetre un ample de pas lliure de 0,90 m i els tiradors són de tipus palanca.

A l'interior de la cabina és possible inscriure un cercle de diàmetre 1,50 m lliure d'obstacles, i al costat de l'inodor existeix un espai lliure d'amplada 0,80 m, per a la transferència lateral.

L'inodor disposa de dues barres de suport, i la dels costat de l'espai d'apropament és batent.

El rentamans no presenta peu ni mobiliari, permetent l'apropament de persones amb cadira de rodes, i la part superior està situat a 0,85 m d'altura. L'aixeta és de tipus monomando.

El cantell inferior del mirall es troba situat a 0,90 m d'altura.

La cabina disposa d'un timbre d'emergència situat a l'espai d'apropament de l'inodor a 0,90 m d'altura.

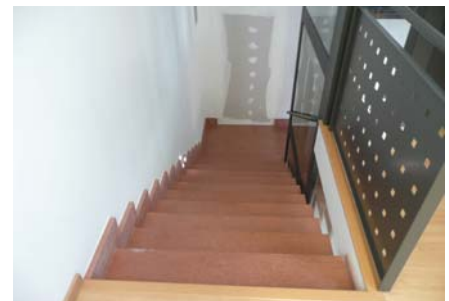
Escala

Existeix una escala que comunica ambdues plantes. L'escala està formada per dos trams en angle recte, de 13 i 7 graons respectivament, que envolten la caixa de l'ascensor, i una amplada de 1,00 m.

L'escala disposa de passamans discontinus a un únic costat.

Proposem la col·locació d'una franja de paviment de color i textura diferenciada amb el paviment circumdant, de profunditat 0,30 i l'amplada de tot el frontal de l'escala, al inici i final d'aquesta.

Proposem la col·locació de passamans a ambdós costats, continus, i que es prolonguin 0,25 m com a mínim, més enllà dels extrems a l'acabament dels trams.

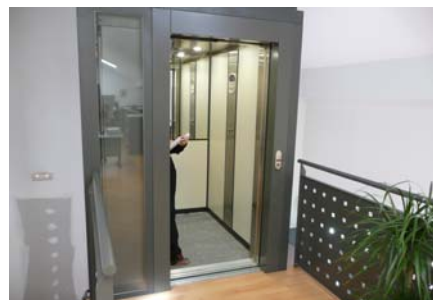
Ascensor

Existeix un ascensor que comunica ambdues plantes.

L'ascensor té una capacitat de 8 persones, i unes dimensions superiors a 1,10 m en el sentit perpendicular i 1,40 m en el sentit d'accés.

Les portes d'accés són automàtiques, permeten un ample de pas de 0,80 m, i davant d'elles és possible inscriure un cercle de diàmetre 1,50 m lliure d'obstacles.

La cabina d'ascensor disposa de passamans i d'un mirall al costat oposat d'embarcament.

L'ascensor disposa d'un sistema visual i acústic que informa als usuaris de les diferents parades.

Proposem la col·locació al costat de la porta de l'ascensor en cada planta, d'un número en alt relleu que identifiqui la planta, amb unes dimensions mínimes de 10 x 10 cm i a una alçada de 1,40 m.

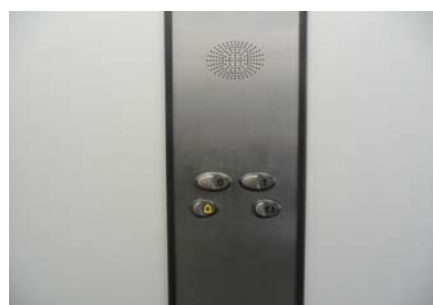
Detall botonera interior

Les botoneres, tant interior com de replà, estan situades entre 1,00 i 1,20 m d'alçada, i presenten numeració en relleu i en Braille.
