# DIAGNÒSTIC D'ACCESSIBILITAT

## EDIFICI: S.S. JOVENTUT LLEVANT

### IDENTIFICACIÓ

Ús **Serveis Socials**  
Nº de Plantes **P. Baixa**  
Adreça **c/ de Diego Zaforteza, 7b**  
Municipi **Palma**

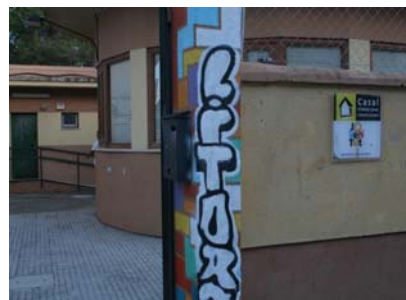
Al recinte s'accedeix a través d'un portó d'entrada, obert amb l'horari de l'edifici. Disposa de cartell identificador a la seva dreta. L'itinerari exterior a dins el recinte disposa de paviment en mal estat de conservació, amb alguns defectes de planeïtat.

*Accés al recinte*

*Proposem elevar tot el terra exterior i repavimentar-lo fins que quedi enrasat amb les diferents entrades als edificis. Aquesta modificació és convenient no només per eliminar els problemes de pendent i replans d'entrada (s'eliminen les rampes), però també per a què la pavimentació no tingui irregularitats (al ser de nova instal·lació). La pujada es pot ressoldre sense graó a la zona exterior preveient una superfície inclinada amb molt baix pendent (<6%). Proposem substituir el mecanisme de la porta de l'àrea d'atenció per un tipus palanca. Recomanem senyalitzar de forma inequívoca aquesta porta, doncs és l'accés principal a l'interior.*

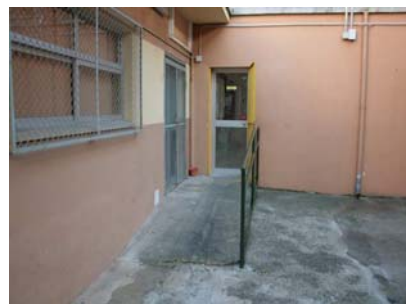
L'accés a l'àrea d'atenció es fa a través d'una rampa d'1,80m de longitud, i 1,40m d'ample. El seu pendent és del 12%, i disposa de doble passamà a un costat, a 1,00m i a 0,70m d'alçada. La rampa disposa del sòcol protector als seus marges. Després del replà de 1,40m per 1,80m hi ha la porta d'entrada, de 0,80m d'ample i pom de gir per obrir-la. Al replà també aboca una altra porta de doble fulla, amb 0'70m d'ample cadascuna, i mecanisme d'obertura tipus palanca.

*Entrada a àrea d'atenció*

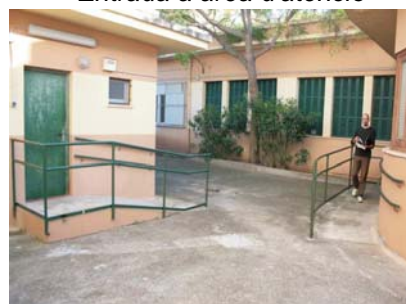
L'accés per la zona de vestidors es fa a través d'una rampa de 2,20m de longitud, i 1,25m d'ample. El seu pendent és del 13%, i disposa de doble passamà a ambdós costats, a 1,00m i a 0,70m d'alçada. La rampa disposa del sòcol protector als seus marges. Després del replà de 1,20m per 1,20m hi ha la porta d'entrada, de 0,80m d'ample i mecanisme tipus palanca. Degut a l'acumulació de material a l'interior, la porta no obri 90°.

*Entrada a zona de vestidors*

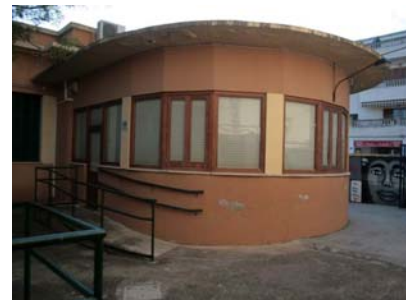
L'accés a la sala de reunions es fa a través d'una rampa d'3,50m de longitud, i 1,20m d'ample. El seu pendent és del 8%, i disposa de doble passamà a ambdós costats, a 1,00m i a 0,70m d'alçada. La rampa disposa del sòcol protector als seus marges. Després del replà de 1,30m per 1,20m hi ha la porta d'entrada, de 0,80m d'ample i mecanisme tipus palanca. La porta obre cap enfora, i escombra totalment el replà d'entrada.

*Entrada a Sala de reunions*

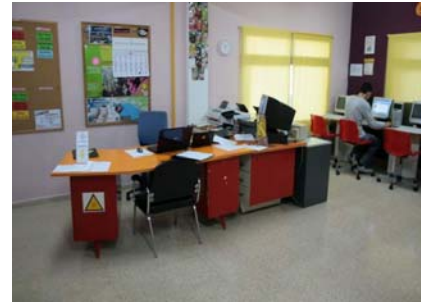
La taula d'atenció permet l'aproximació lateral i la forntal: amb una alçada de 0,80m, deixa un espai llure a sota el taulell de 0,70m.

Taula de recepció

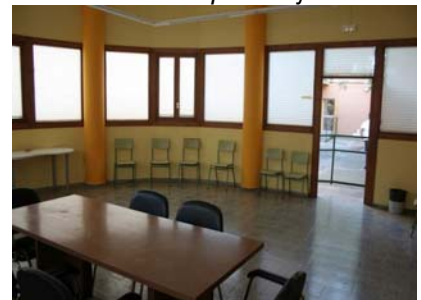
La sala d'entrevistes és diàfana, i el mobiliari en permet les redistribucions necessàries. Disposa de cadires amb recolça-braços.

Sala d'entrevistes/reunions

*Proposem substituir la porta de recepció al gimnàs per una que tingui, almenys, una fulla de 0'80m d'amplada de pas. Proposem substituir la porta de sortida al pati de jocs, instal·lant una que disposi almenys d'una fulla de 0'80m d'amplada. La fulla principal hauria de ser la contrària a l'actual, per així evitar que l'itinerari habitual de sortida al pati creués per l'arbre que hi ha a l'exterior. Cal instal·lar unes rampetes per salvar el marxapeu, una a l'interior i una altra a l'exterior, amb pendent menor al 12%. Proposem substituir els mecanismes de les portes existents per altres tipus palanca. Recomanem senyalitzar l'ús de l'espai de magatzem i de la sala d'entrevistes com a tals.*

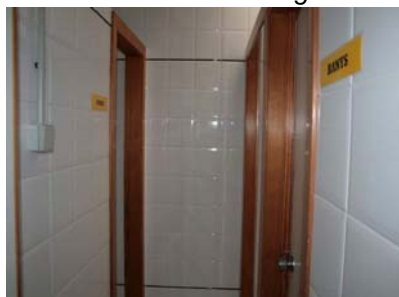
Els serveis higiènics no disposen de cap cabina adaptada. L'entrada es realitza a través d'una porta de 0'65m d'amplada i un marxapeu amb una sobreelevació de 8cm. La porta dóna pas a un corredor molt estret i dues cabines d'inodor. Aquest nucli de serveis higiènics ha estat remodelat recentment, i s'ha inclòs una àrea de cuina a la qual s'hi accedeix a través del corredor dels serveis higiènics.

*Corredor cabines serveis higiènics*

*Proposem la modificació de les dues cabines actuals per fer-ne una única cabina adaptada, que permeti inscriure un cercle de 1,50m de diàmetre al seu interior, i una aproximació lateral de 0,80m a l'inodor, i que disposi de barres de recolzament, una que sigui abatible al costat de la transferència. Cal instal·lar un pulsador d'avís en cas d'emergència i situar-lo a la paret de l'espai de transferència. A més, la porta a d'obrir cap enfora per permetre l'espai de maniobra a l'interior. Cal instal·lar a l'interior de la cabina un rentamans a 0,80m d'alçada, que permeti l'aproximació frontal. Recomanem la instal·lació d'almenys un mirall a 0,90m d'alçada. Recomanem senyalitzar l'existència dels serveis higiènics adaptats almenys a la zona de recepció.*

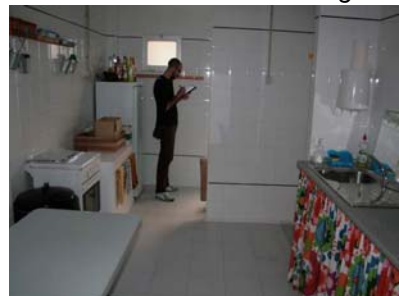
*Zona de cuina*
