IDENTIFICACIÓ

Ús **Administratiu**
 Nº de Plantes **1**
 Adreça **c/ Victòria, 2**
 Municipi **Palma**

VALORACIÓ**EDIFICI: INSTITUT DE TURISME**

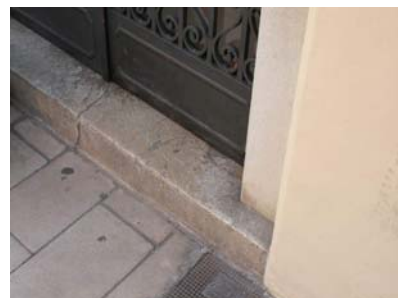
L'entrada a l'edifici es produeix a través d'una porta de ferro i vidre, de doble full, de 0,70m d'amplada. La pressió requerida pel seu accionament és elevada degut al seu pes. Al llindar de la porta existeix un graó de 16cm d'alçada.

Graó exterior d'accés

Proposem la substitució del sistema de portes de l'accés per altre més lleuger on, una de les portes, tingui una amplada mínima de 0,90m. Així mateix, s'ha de rebaixar el paviment de la zona de la porta i crear un plà inclinat que salve el desnivell existent.

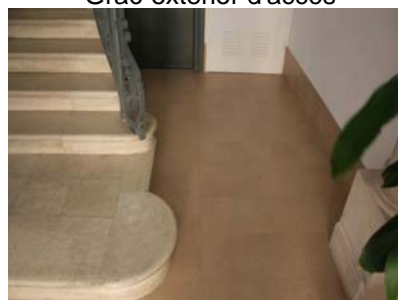
Abans de l'arribada a l'ascensor, al vestíbul de l'edifici, es produeix un estretament entre l'escala i un pilar de 0,75m. Al replà situat a planta primera, d'accés al centre i sortida de l'ascensor, compta amb un ample de 1m.

Estretament previ a l'ascensor

Proposem la modificació dels primers graons de l'escala perquè permetin una amplada de pas cap a l'ascensor de 0,80m com a mínim. També l'ampliació del replà del primer pis perquè permeti inscriure un cercle de, com a mínim, 1,20m de diàmetre.

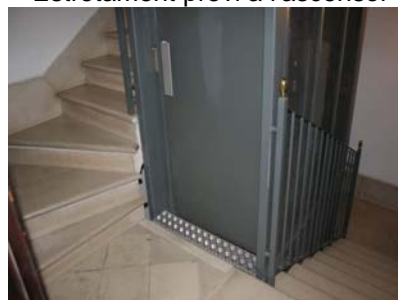
Replà d'arribada al centre

Com ja s'ha comentat, el replà exterior a la porta compta amb un ample de 1m. La porta d'accés té una ample de 0,98m i no disposa de cartell identificatiu a l'exterior.

Proposem la instal·lació d'un cartell identificatiu que es situe al costat exterior de la porta, a una alçada de 1,50m

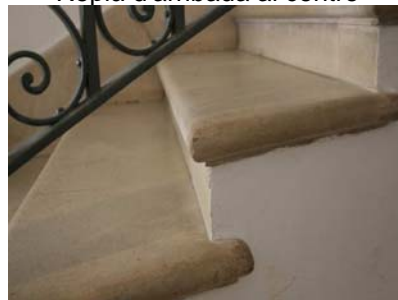
Es tracta d'una escala de trams irregulars degut a que a l'edifici, a les primeres plantes, les alçades de planta són diferents. Així, fins arribar al centre, es desenvolupen 5 trams organitzats consecutivament en: 15, 8, 3, 8 i 8 graons. L'ample de l'escala és de 0,85m i el seu passamà, situat a 0,95m, presenta un traçat discontinu. Els graons tenen unes dimensions de 29x15cm i presenten bossell.

Detall d'esgraons

Proposem l'eliminació dels bossels de l'escala i la instal·lació d'un passamà continu al costat interior de l'escala. No recomanem l'ampliació de l'escala a 1m d'amplada, com tampoc la modificació de l'estesa dels graons a 30cm, degut a l'elevada complexitat que suposaria aquesta intervenció.

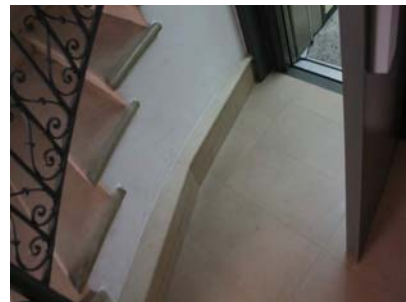
La porta exterior és batent i d'amplada 0,70m. Les portes de la cabina dos dues, de tipus "acordió" i permeten un pas lliure de 0,70m.

L'interior de la cabina té unes dimensions de 0,75m d'amplada i 1,03 de profunditat.

Situació d'entrada a l'ascensor

Proposem la substitució de l'ascensor per altre que compleixi les condicions normatives d'accessibilitat.

Per considerar un ascensor adaptat la cabina ha de tenir unes dimensions de 1,10 x 1,40 m i les portes han de ser automàtiques i permetre un ample de pas lliure de 0,80 m. La cabina ha de disposar d'un espill al costat oposat de l'embarcament i d'un passamà a 0,90 m d'altura als costats. Les botoneres tan exterior com interior han d'estar situades entre 1,00 i 1,40 m d'altura, i disposar de numeració en relleu i en braille i informació visual i acústica de moviment i parada.

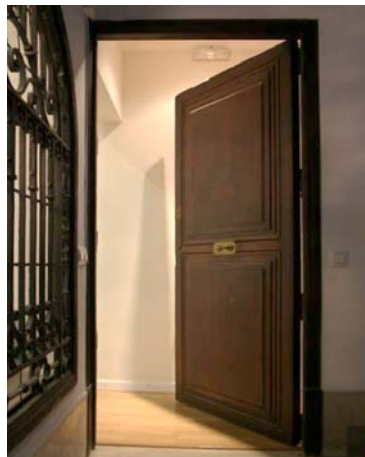
Porta d'entrada al centre

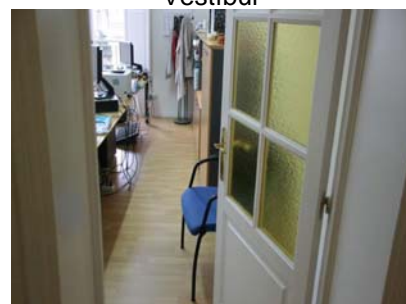
Interior despatx administratiu

El mobiliari general és adaptat, malgrat que, la seva distribució als despatxos d'administració, provoquen estretaments que dificulten la circulació.

Proposem l'ampliació de l'estremitat del corredor per què permeti un pas lliure de com a mínim 0,80m, així com, la substitució de les portes necessàries per què totes elles presenten un amplada mínima de 0,80m d'obertura en un full. Proposem que la distribució definitiva del mobiliari permeti sempre la lliure circulació horitzontal, evitant els estretaments inferiors a 0,80m.

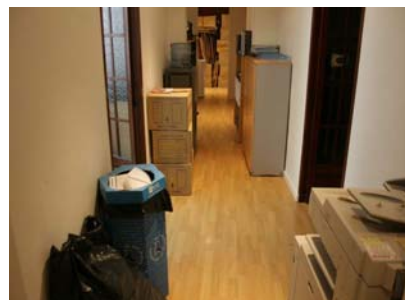
El corredor que distribueix la resta de les estances presenta una amplada de 1,50m amb punts d'estretaments; un d'ells amb pas inferior a 0,80m. Cal dir que, en el moment de la visita, el corredor es troba atapeït de caixes, provinents del recent trasllat, que obstaculitzen la circulació.

Corredor de distribució

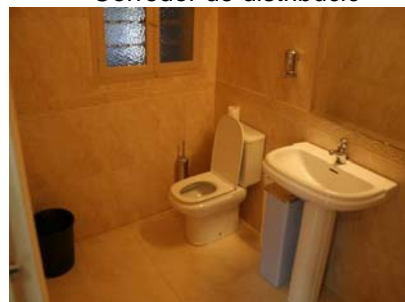
El centre compta amb dos nuclis de serveis higiènics d'ús mixte, herència directa de l'antic ús d'habitatge. Es tracta de dos nuclis de dimensions aptes per ser adaptats, malgrat que, tant els elements com la disposició d'aquests els fan no adaptats.

Cambra higiènica vestíbul

Es proposa la reforma de la cambra higiènica situada al vestíbul del centre per que sigui adaptada.

Es considerarà cambra higiènica adaptada aquella on es pugui inscriure un cercle d'1,50m de diàmetre, que permeti una aproximació lateral de 0,80m a l'inodor, i que disposi de barres de recolzament, una que sigui abatible al costat de la transferència. Cal instal·lar un pulsador d'avís en cas d'emergència i situar-lo a la paret de l'espai de transferència. A més, la porta ha d'obrir cap enfora per permetre l'espai de maniobra a l'interior. Cal instal·lar a l'interior de la cabina un rentamans a 0,80m d'alçada, que permeti l'aproximació frontal. Recomanem la instal·lació d'almenys un mirall a 0,90m d'alçada.

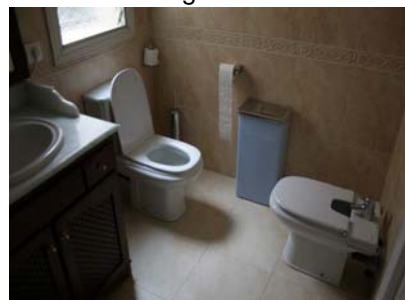
Cambra higiènica interior
