IDENTIFICACIÓ

Ús **Tursime**
 Nº de Plantes **P. Baixa + P. Sot.**
 Adreça **Av. Argentina s/n**
 Municipi **Palma**

L'Oficina de tursime Renadors està situada a l'avinguda Argentina, amb avinguda Gabriel Roca, davant d'Es Baluard.

SITUACIÓ ACTUAL I PROPOSTA

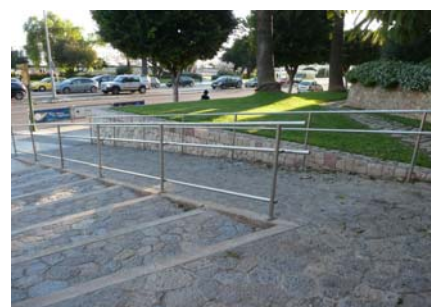
Accés edifici

Davant de l'edifici existeix una plaça que salva el desnivell que existeix entre l'edifici i l'avinguda. Existeix un tram d'escales i una rampa.

L'escala és de 8 graons seguits de 0,50-1,00 x 0,17 m, i n presenten bossell. L'escala no disposa de passamans.

La rampa té una longitud de 10 m, una amplada de 1,20 m i una pendent del 10%. La rampa disposa de passamans a ambdós costats, i a dues altures, a 0,70 i 1,00 m respectivament, de disseny anatòmic. La rampa a més disposa d'un sòcol longitudinal al costat del desnivell.

Proposem col·locar passamans també a l'escala, a ambdós costats i a dues altures, de disseny anatòmic.

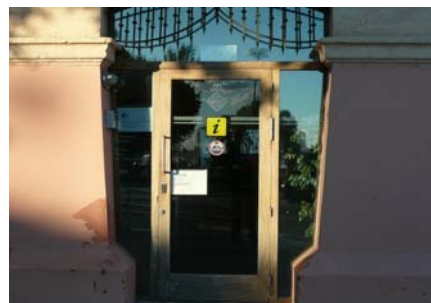
Porta d'entrada

L'edifici es troba identificat per mitjà d'un cartell a la porta d'entrada.

Existeix un interfon a la porta d'entrada col·locat a 1,55 m d'altura.

La porta d'entrada és d'una fulla de vidre que permet un pas lliure de 0,90 m d'ample. La fulla està senyalitzada per mitjà d'una franja de color de 5 cm d'ample a 1,50 m d'altura, així com amb un marc ample de color fosc. Al llindar de la porta no existeix cap ressalt.

A l'interior existeix una moqueta no fixada al paviment.

Proposem desplaçar l'interfon, de tal manera que quedi col·locat a una altura com a màxim de 1,40 m.

Recomanem que la moqueta sigui fixa i estigui completament enrassada amb el paviment circumdant.

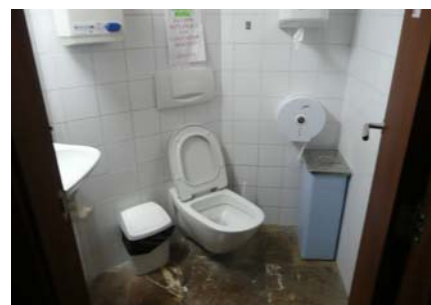
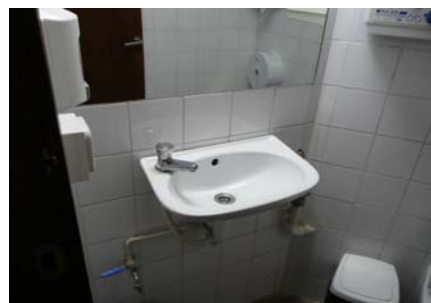
Cambra higiènica

En tot l'edifici existeix una única cabina situada en planta soterrani no adaptada.

Proposem construir una cambra higiènica adaptada en planta baixa, de tal manera que en planta soterrani només existeixi el magatzem.

Per tal de considerar una cambra higiènica adaptada aquesta ha de complir les següents consideracions.

La porta de la cabina ha de permetre un ample de pas lliure de 0,90 m i els tiradors ser de tipus pressió o palanca. A l'interior de la cabina ha de ser possible inscriure un cercle de diàmetre 1,50 m lliure d'obstacles, i al costat de l'inodor ha d'existir un espai lliure d'amplada 0,80 m, per a la transferència lateral. L'inodor ha de disposar de dues barres de suport, i la dels costat de l'espai d'apropament ser batent.

El rentamans no ha de presentar peu ni mobiliari inferior, per permetre l'apropament de persones amb cadira de rodes, i la part superior ha d'estar situada a 0,85 m d'altura. L'aixeta ha de ser de tipus monomando.

El cantell inferior del mirall s'ha de situar a 0,90 m d'altura, i tots els accessoris s'han de trobar entre 0,40 m i 1,40 m d'altura.

La cabina ha de disposar d'un timbre d'emergència situat a l'espai d'apropament de l'inodor a 0,90 m d'altura.

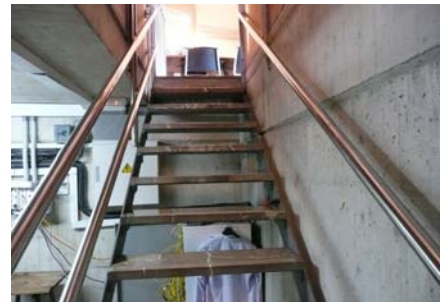
Escala

Existeix una escala que comunica ambdues plantes. L'escala és d'un sol tram de 13 graons seguits, de dimensions 0,20 x 0,20 m, i els graons no presenten altura. L'escala disposa de passamans a ambdós costats.

Recomanem la col·locació d'altures als graons per evitar possibles ensopegades.

Com que l'ús de la planta soterrani és esporàdic, no creiem necessari l'adaptació de l'escala.
