IDENTIFICACIÓ

Ús **Comercial**
Nº de Plantes **P. Baixa**
Adreça **c/ Manuel Azaña, 44**
Municipi **Palma**

VALORACIÓ**EDIFICI: CONSUM-POLÍGON LLEVANT**

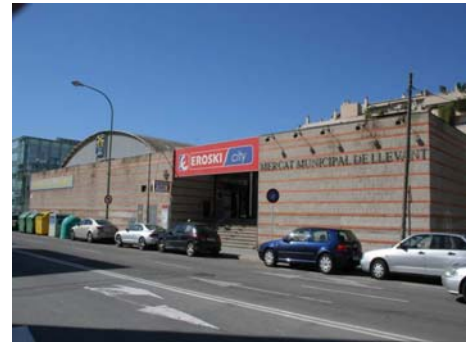
L'equipament comercial Polígon Llevant es desenvolupa en una planta única sense desnivells interns. Els punts de venda es situen tots al seu interior, donant sempre a espais distribuïdors de dimensions generoses.

Compta amb dos accessos, un principal, amb escalinata, obert al c/ Manuel Azaña, i un secundari, adaptat, vinculat a l'aparcament del propi equipament.

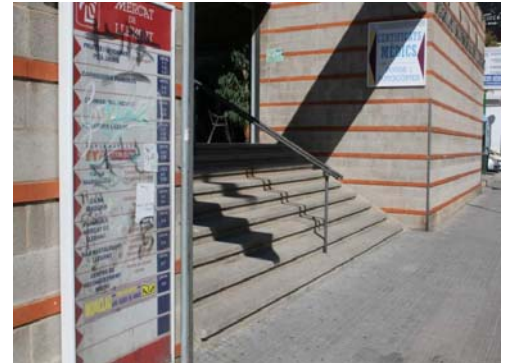
L'edifici compta amb dos accessos; un principal i un secundari. El primer, situat al mateix carrer Manuel Azaña, es produeix a través d'una escalinata de 9 graons i el segon, situat a l'aparcament lateral que serveix a l'edifici, es produeix a nivell i compta amb una rampa que el comunica amb el carrer M. Azaña.

Tots dos accesos compten amb directori adaptat situats a l'exterior. A l'accés principal no s'indica l'existència de l'itinerari adaptat lateral.

Accés principal amb directori

Proposem la instal·lació d'un cartell a l'accés principal que indiqui l'existència de l'itinerari d'accés adaptat.

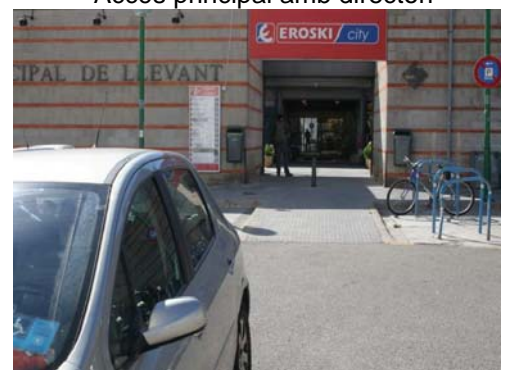
L'aparcament disposa d'una plaça reservada a persones amb mobilitat reduïda.

Accés secundari adaptat

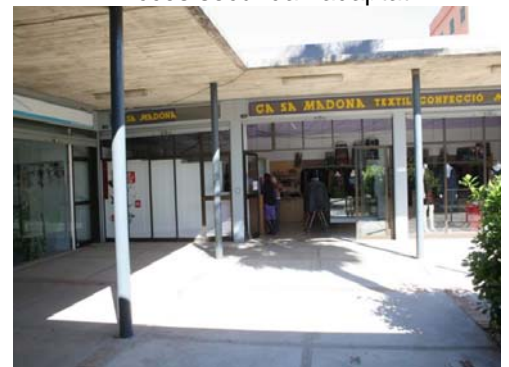
Els cartells identificatius dels locals presenten, en general, un tractament únic i són adaptats. Tan sols l'oficina IMFOF presenta un disseny de cartell diferent, en aquest cas, amb lletra excessivament petita.

El mobiliari fixe del pati està conformat per bancs (tots ells sense recolzabraços), testos amb plantes i papereres (algunes d'elles s'han tret, deixant els peus lliures). La disposició de tots aquests elements permeten una circulació adequada.

Tanmateix, existeix una terrassa de bar amb taules i cadires disposades de forma que dificulten la circulació.

Pati interior, rètols

En quan al mobiliari del pati, recomanem la incorporació de recolzabracos a, almenys, un dels bancs, així com, la reposició de les papereres extretes i la redistribució del mobiliari de la terrassa del bar perquè permeti circular amb un ample mínim de 0,80m lliure d'obstacles.

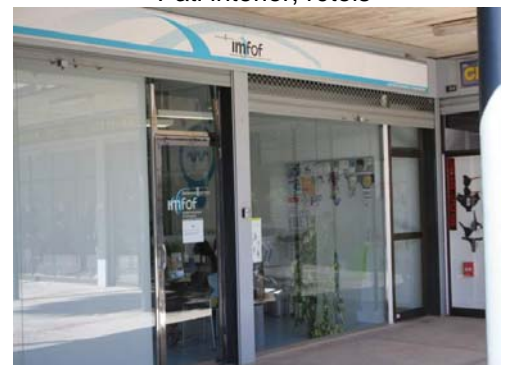
No obstant això, existeix una oficina IMFOF en un dels locals que sí compta amb punt propi d'atenció al públic. Es tracta, però, d'un mostrador perfectament adaptat.

Oficina IMFOF

Recomanem la substitució del cartell de l'oficina IMFOF per altre que utilitzi un tamany de lletra adequat, amb colors que contrasten suficientment amb el fons.

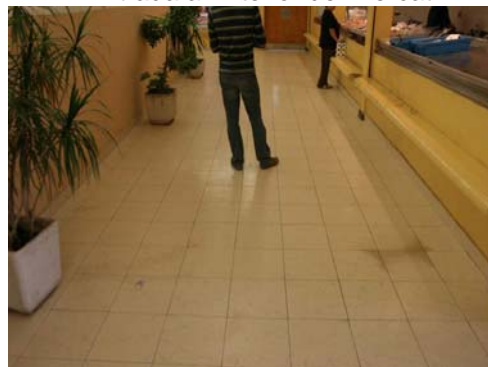
Les parades a l'interior del mercat, compten amb un mostrador que permet l'exposició del producte de forma que tothom pot veure'l. No obstant això, aquestes són no accessibles des del punt de vista del venedor.

Corredor interior amb parades

Recomanem també, l'adaptació d'almenys una de les parades internes del mercat perquè pugui ser administrada per una persona amb mobilitat reduïda.

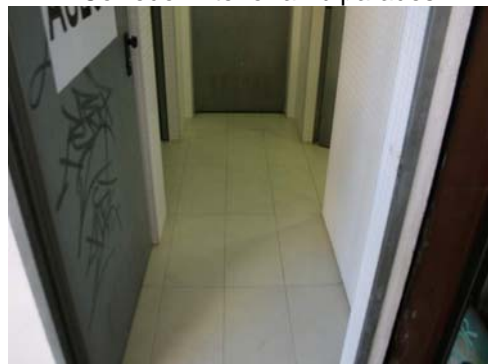
Existeixen dos nuclis de serveis higiènics, un per a homes i un per a dones, als quals s'accedeix des d'un vestibul únic que dona directament al pati. L'entrada a aquest s'hi fa a través d'una porta d'amplada major de 0,80m però que romà permanentment tancada amb clau, de manera que, per poder fer ús d'aquests s'ha de demanar la clau a qualsevol dels comerços del pati.

Vestibul d'accés a nuclis

A més a més, es recomana, des del punt de vista de l'accessibilitat, que els serveis higiènics es trobin oberts sense restriccions almenys durant l'horari d'obertura de l'edifici.

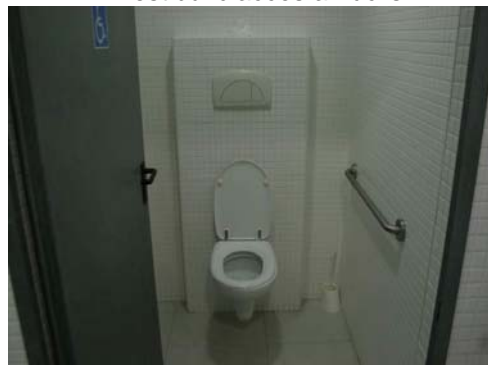
Al nucli destinat a homes trobem dues cabines, una d'elles amb senyalització de cabina adaptada encara que no compleix les dimensions mínimes normatives. Al nucli de dones trobem dues cabines no adaptades.

Cabina no adaptada

Proposem la redistribució d'envans dels dos nuclis perquè tinguin, tots dos, una cabina on es pugui inscriure un cercle d'1,50m de diàmetre, que permeti una aproximació lateral de 0,80m a l'inodor, i que disposi de barres de recolzament, una que sigui abatible al costat de la transferència. Cal instal·lar un pulsador d'avís en cas d'emergència i situar-lo a la paret de l'espai de transferència. A més, la porta a d'obrir cap enfora per permetre l'espai de maniobra a l'interior. Cal instal·lar a l'interior de la cabina un rentamans a 0,80m d'alçada, que permeti l'aproximació frontal. Recomanem la instal·lació d'almenys un mirall a 0,90m d'alçada.

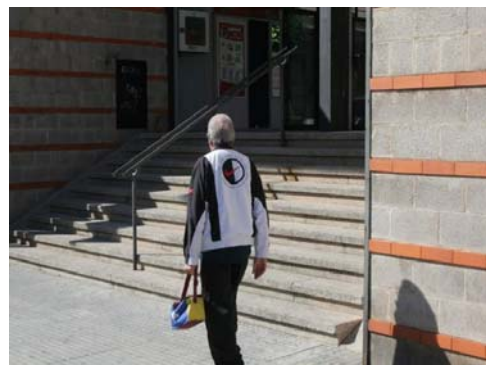
L'única escala existent a l'edifici és la situada al seu accés principal. Es tracta d'una escalinata de 6,40m d'amplada, amb 9 graons i amb passamà central doble, de secció circular de 4,5cm de diàmetre, no prolongat més enllà dels extrems. Els graons tenen una dimensió de 16x34cm i presenten bossell. No existeixen bandes senyalitzadores al inici i al final de l'escala, i els laterals d'aquesta, al seu contacte amb els murs, es converteixen en plans inclinats que faciliten la pujada dels carros de la compra.

Escala de l'accés principal

Proposem la prolongació del passamà 25cm més enllà dels extrems, així com, la instal·lació de bandes de color i textura que contrasti amb el paviment, que abarqui tot l'ample de l'escala, situades a l'inici i al final d'aquesta. Proposem, també, l'eliminació dels bossells dels graons.

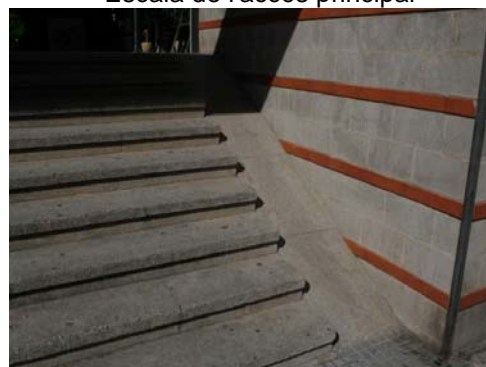
Detall de graons, rampa de carros compra
