IDENTIFICACIÓ

Ús **Serveis Socials**
 Nº de Plantes **3**
 Adreça **c/ Temple, 10**
 Municipi **Palma**

SITUACIÓ ACTUAL

VALORACIÓ**EDIFICI: SS CIUTAT ANTIGA (TEMPLE)**

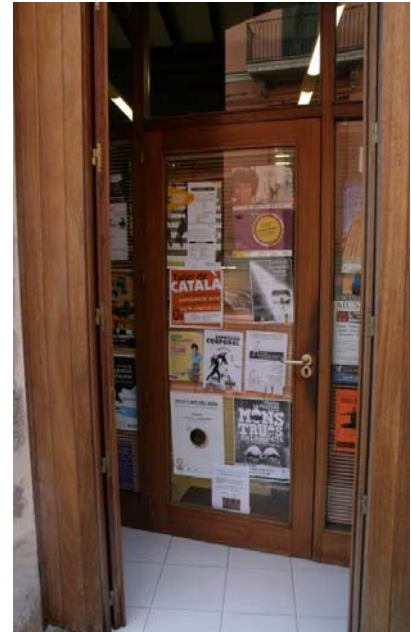
Portes d'accés

L'accés es produeix, des del carrer, a través d'un doble filtre de portes; el primer és una porta de fusta de dos fulls de 0,75m cadascun, el segon una porta de fusta i vidre transparent d'un full de 0,90m d'amplada amb mecanisme d'obertura tipus palanca. L'espai existent entre tots dos filtres es de 0,75m però no presenta problemes d'accessibilitat degut a que les portes de davant romanen obertes durant l'horari d'atenció al públic.

Proposem la creació d'una plaça d'aparcament reservada a persones amb mobilitat reduïda, situada a l'exterior de l'edifici i pròxima a la porta d'accés.

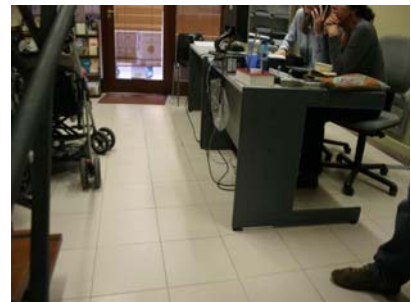
Taules d'atenció al públic

Al vestíbul existeixen dos punts d'atenció al públic format per dues taules amb un espai lliure d'aproximació frontal de 0,70m d'alçada i 0,15m de profunditat.

Proposem la substitució d'almenys una taula d'atenció al públic per una altra de característiques similars a l'actual, però amb profunditat lliure de 0,50m.

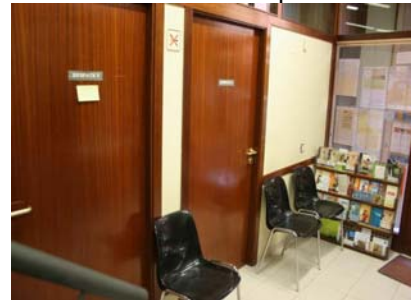
Entrada als despatxos d'entrevistes

Aquesta planta alberga, a més del vestíbul, dos despatxos per a entrevistes que comuniquen directament amb ell i configuren així, l'àmbit exclusiu de l'edifici que compleix les condicions d'accessibilitat requerides per la normativa.

Les portes d'entrada als despatxos permeten un pas lliure de 0,90m i el mecanisme d'obertura és tipus palanca. A l'àmbit del vestíbul trobem, a més de l'atenció al públic, quatre seients d'espera sense recolzabraços i diversos elements de mobiliari, entre d'ells un expositor de fullets informatius adaptat.

Recomanem que alguns dels seients d'espera siguin amb recolzabraços, ja que serviran de suport a l'acció de seure i aixecar-se a persones amb dificultat, com ara, la gent gran.

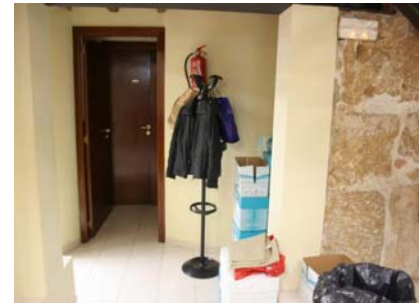
Distribuïdor del seminivell inferior

A aquesta planta hi han dos despatxos de treball administratiu i un nucli de banys d'ús intern, tots ells comunicats des d'un distribuïdor ampli on s'ubica també el desembarcament de l'escala i una fotocopiadora.

Les portes dels despatxos són, una de 0,80m i l'altra de 0,90m d'amplada amb mecanisme tipus palanca.

No existeix, a l'entrada a les estances, cartells que les identifiquin.

Es recomana la instal·lació de cartells identificatius a l'entrada de cadascuna de les estances, en aquest cas, els despatxos i el bany.

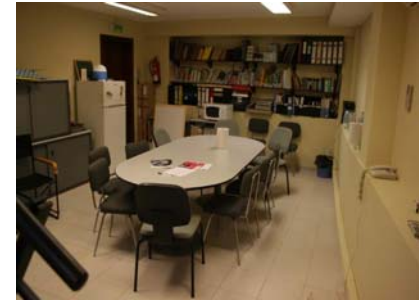
Sala de personal

En aquest nivell trobem també la sala de personal. Aquesta, però, queda incomunicada de la resta degut a la discontinuïtat provocada pel nucli d'escaleres de les vivendes i la rampa del parking. Així, el seu accés es produeix a través d'unes escales que comuniquen amb la planta altell. Existeix també un accés secundari no adaptat a través del nucli d'escaleres de les vivendes.

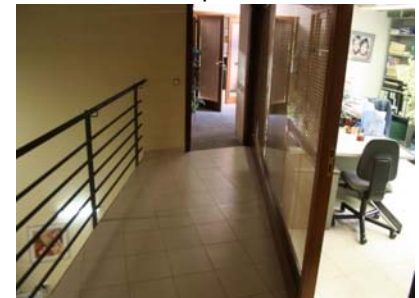
Distribuïdor de la planta altell

A aquesta planta hi han tres despatxos de treball intern, un nucli de banys i l'accés al pati interior de l'edifici. Les portes dels despatxos compten amb una amplada superior a 0,80m i el mecanisme d'obertura és de tipus palanca. La distribució del mobiliari als despatxos provoca estretaments que dificulten la circulació.

Existeix un vestíbul intern que distribueix, amb portes, els accessos del pati, d'un dels despatxos, del passadís on s'hi troben els altres despatxos i del nucli d'escaleres de les vivendes. Aquest últim romà permanentment tancat per decisió interna del centre. Totes les portes són d'amplada major de 0,80m i el mecanisme d'obertura és de tipus palanca.

Proposem la redistribució de mobiliari perquè permetin circular lliurement, amb amplades de pas majors o igual a 0,80m.

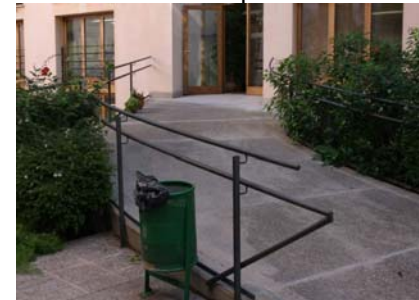
Rampa d'accés al pati

Al nivell del pati es descendeix a través d'una rampa d'amplada major de 3m, longitud de 12,5m i pendent del 9%. Compta amb passamà als dos costats i a dos alçades; 0,77m i 0,98m. Afegida a un costat de la rampa, apareix una escala de 4 graons amb el mateix passamà de dues altures en continuïtat amb la rampa. Els graons presenten esteses variables però sempre amb una dimensió major de 30cm, la contrapetja és de 17,5cm.

Proposem que a la rampa d'accés al pati es redueixi la pendent al 8% i s'afegeixi un replà par cada tram de 10m.

També que es disposi un passamà a cada costat i a dues alçades; a 0,70m i a 1m.

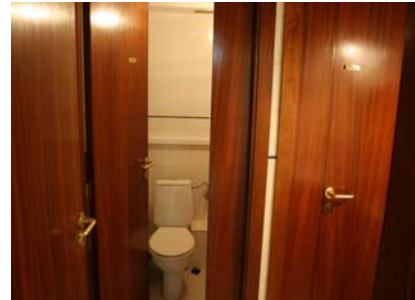
Nucli compartimentat d'ús intern

El centre compta amb dos nuclis de serveis higiènics. Un d'ells s'hi troba al seminivell inferior; es tracta d'un nucli d'ús intern, consistent en dues cabines amb inodor vinculades a un vestíbul equipat amb rentamans. Cap d'aquests elements és adaptat.

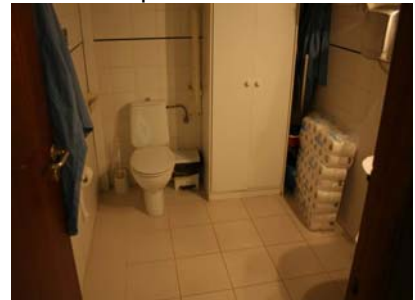
Bany adaptat - magatzem

L'altre nucli el trobem a la planta altell. És tracta d'una sola cambra adaptada, d'ús mixte. Actualment, però, desenvolupa funcions de magatzem, de manera que hi conté una sèrie de mobiliari que la fan inservible des del punt de vista de l'accessibilitat.

Proposem la reubicació del mobiliari de magatzem que conté la cambra adaptada perquè es pugui inscriure un cercle de diàmetre 1,50m lliure d'obstacles, així com, que quedi lliure l'espai lateral de transferència de l'inodor i l'espai d'apropament frontal al rentamans.

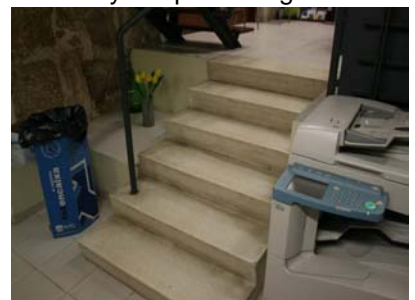
Escala 1, tram inferior

L'escala 1 consta de dos trams que arrenquen des del vestíbul; un per comunicar-lo amb el seminivell inferior i l'altre amb la planta altell. El tram inferior consisteix en una escala massissa de sis graons, un metre d'amplada i amb passamà a un costat, no prolongat en la part inferior. Els graons tenen una dimensió de 16x34cm i no presenten bossell.

Cap de les escales disposa de banda senyalitzadora als seus extrems.

Proposem, per al tram inferior de l'escala 1, la prolongació del passamà existent fins a 25cm després de l'últim graó i la instal·lació d'un segon passamà a l'altre costat.

Proposem la instal·lació, a l'inici i al final de cada tram, de bandes senyalitzadores de color i textura que contrasti amb paviment i que tinguin una longitud igual a la frontal de l'escala i una amplada de 30cm.

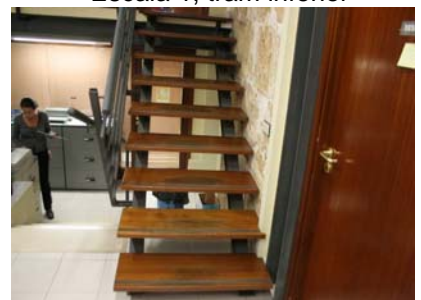
Escala 1, tram superior

El tram superior és una escala lleugera, de 9 graons de fusta sense protecció d'alçada, d'1m d'amplada i amb passamà situat a un dels costats. Els graons tenen una dimensió de 29x18,5cm.

Per al tram superior de l'escala 1 i l'escala 2, proposem la instal·lació de passamans continus als dos costats, prolongats 25cm a l'inici i al final dels trams i la instal·lació de proteccions d'alçada en tots els graons.

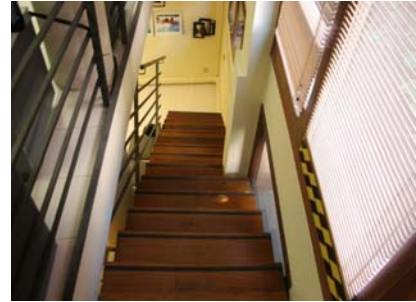
Escala de la Sala de Personal

L'escala 2 és tipològicament idèntica a la del tram superior de l'escala 1. Aquesta, però, compta amb 16 graons sense replà intremedi i el passamà, d'un sòl costat, abarca tan sols un fragment del tram d'escala.

Donat que al següent punt proposem la instal·lació d'un ascensor, i per tant, la creació d'una via d'accés a les zones públiques adaptada, no recomanem la modificació de les alçades a 0,16m en ambdúes escales, ni la incorporació d'un replà intermig en l'escala 2, ja que suposarien un intervenció excessivament complexa i costosa.

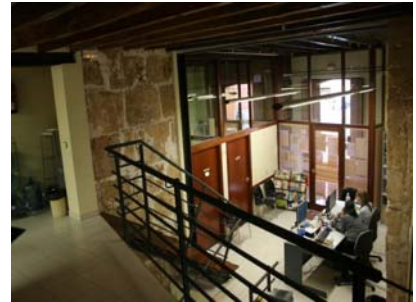
Possible ubicació de l'ascensor

El centre no disposa d'ascensor.

Proposem la instal·lació d'un ascensor que comuniqui el nivell del vestíbul amb el seminivell inferior i amb la planta altell, de forma que, la pràctica totalitat del centre (excepte la sala de personal) gaudiria d'un itinerari adaptat.
