DIAGNÒSTIC D'ACCESSIBILITAT

EDIFICI: SS CIUTAT ANTIGA (BOTONS)

Ús **Serveis Socials**
Nº de Plantes **2**
Adreça **c/ Botons, 3**
Municipi **Palma**

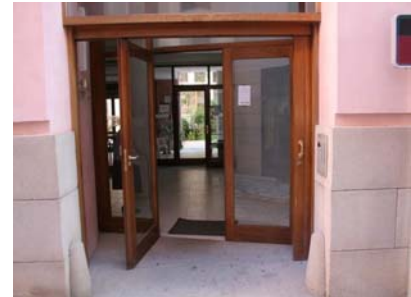
L'accés es produeix, des del carrer, a través d'un doble filtre de portes; el primer és una porta de fusta corredisa de gran format amb la guia inferior enrasada amb el paviment i el segon, una porta batent de vidre transparent, sense senyalització, amb una amplada de 0,90m. L'edifici compta amb sistema de video-porter, garantint així, el doble canal visual i auditiu del control d'accés.

Portes d'accés

Proposem la incorporació, a la porta de vidre, de senyalització opaca d'acord a la normativa.

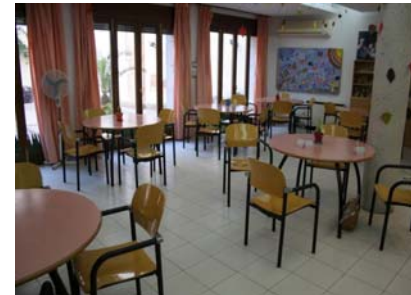
La sala d'usos múltiples compta amb un sistema de portes plegables amb la guia inferior encastrada al paviment evitant qualsevol ressalt. El mobiliari general és adaptat, tant a aquesta sala com al menjador.

Menjador

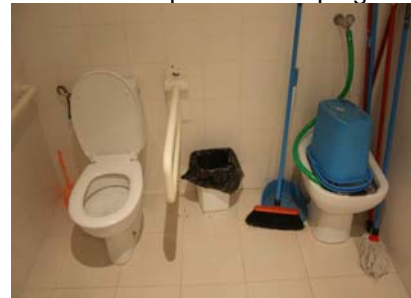
Aquesta planta compta amb un nucli de serveis higiènics consistent en tres cambres perfectament senyalitzades; una per a homes, una per a dones i una mixta, dotada de dimensions i equipament per ser adaptada. Aquesta última comparteix l'ús amb el de la cambra de neteja, els utensilis de la qual estan distribuïts de forma que obstaculitzen l'ús normal de bany adaptat.

Bany adaptat - cambra de neteja

Proposem la reorganització dels utensilis de neteja per què no ocupin l'espai de transferència lateral i permeten l'ús normal d'aquest bany adaptat.

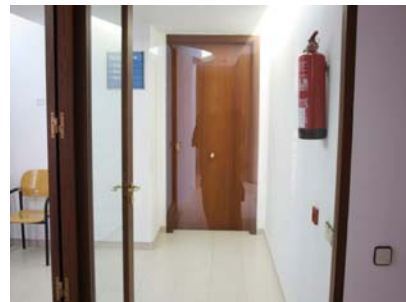
Les portes d'aquesta planta permeten, totes, un pas lliure de 0,90m. Existeix un parament de vidre transparent, amb una porta del mateix material, que organitza els espais distribuïdors. Aquests elements estan desprovistos de senyalització opaca corresponent.

Parament de vidre no senyalitzat

Proposem la instal·lació de senyalització opaca als paraments i portes de vidre, d'acord a la normativa.

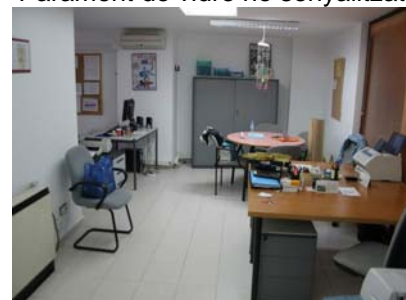
El despatx administratiu compta amb mobiliari adaptat i la seva distribució permet circular folgadamente per l'estança. Tant els espais distribuïdors com els interiors de les cambres d'aquesta planta permeten una circulació folgada.

Interior del despatx administratiu

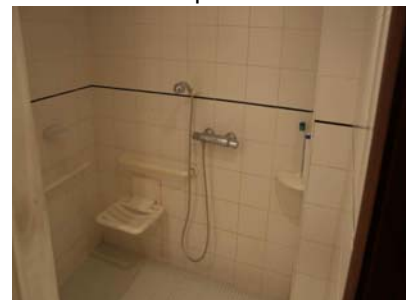
Aquesta planta compta amb un nucli de servis higièncs assistits consistents en dues cambres dotades, cadascuna d'elles, amb inodor, rentamans i espai de dutxa. En tots dos casos, a l'espai de dutxa, trobem que la disposició d'alguns elements obstaculitzen l'ús autònom d'aquestes, com ara, els mecanismes de les aixetes tipus pom, l'ausència d'una barra batent lateral al seient o la coexistència, en el mateix plà, del seient de la dutxa i altres mecanismes.

Seient i mecanisme al mateix plà

Proposem la reubicació del mecanisme d'accionament de l'aigua a la paret contigua en una de les dutxes, així com la substitució d'aquests mecanismes per altres d'accionament tipus palanca en totes dues dutxes.

Proposem la instal·lació d'una barra de recolzament batent al costat del seient de la dutxa que no en té.

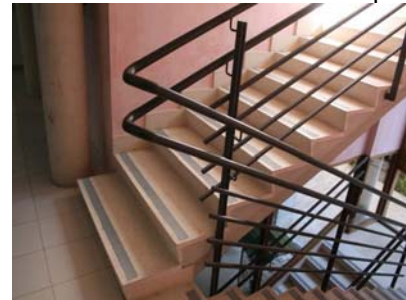
L'escala dona accés a cada planta següent amb dos trams d'11 graons cadascun. Les alçades són de 0,15m i les esteses de 0,31m. Els graons disposen, al final de cada estesa, d'una banda antilliscant i de color contrastat, de forma que queda garantida la seva senyalització visual.

Disposa de passamà a un dels costats, situat a 1,00m d'alçada i de traçat continu.

Escala amb senyalització de graons

Proposem la instal·lació d'un passamà continu, prolongat 0,25m a l'inici i final de cada escala, situat al costat exterior d'aquesta.

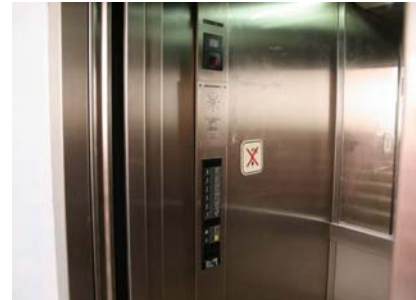
La cabina de l'ascensor té unes dimensions de 1,25m de profunditat per 1,00m d'amplada, amb portes d'accés automàtiques de 0,80m d'amplada. Els comandaments es situen entre 1 i 1,40m i no disposa de senyalització acústica.

Ascensor. Botonera interior

Es proposa la instal·lació d'un sistema acústic de senyalització que informi de les parades, tant a l'interior de la cabina, com al replà exterior de cada planta.

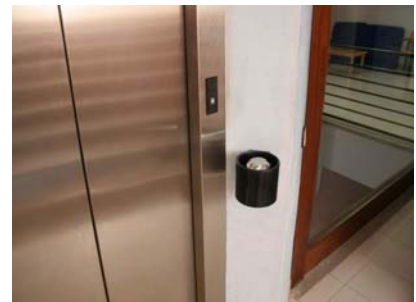
Ascensor. Botonera exterior

Així mateix, es proposa la instal·lació, a cada planta, d'un número en alt relleu que identifiqui la planta, situat a 1,40m d'alçada.

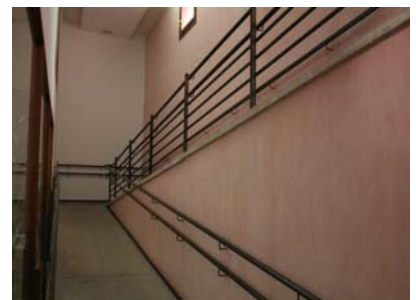
La rampa es desenvolupa en dos trams amb pendent del 8%, el primer tram de 10m i el segon de 16m. L'amplada mínima és d'1m i compta amb doble passamà a dues alçades (a 0,70 i 1m) als dos costats.

Rampa

Donat que existeix l'ascensor com a itinerari practicable alternatiu, no recomanem la modificació del segon tram de la rampa per adequar-la a normativa, degut a la complexitat que aquesta operació comportaria.
