DIAGNÒSTIC D'ACCESSIBILITAT**70****ESTUDI****C****EDIFICI: OFIM****IDENTIFICACIÓ**

Ús **Administratiu**
 Nº de Plantes **P. Baixa + P. 2**
 Adreça **c/ Sant Agustí, 14**
 Municipi **Palma**

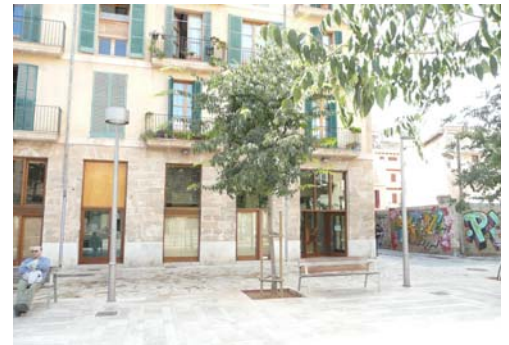
El Patronat municipal de l'habitatge està situat al carrer Sant Agustí, en el nucli antic del municipi.

L'edifici es desenvolupa en planta baixa i dos plantes pis.

La comunicació vertical es realitza únicament a través d'escales.

Aparells Elevadors	49.266,16
Esglaons	653,40
Senyalització tàctil	223,94
Portes	1.119,69
Obres de Redistribució	783,78
Passamans	223,94
Total	52.270,90
Imprevistos 10% total	5.227,09

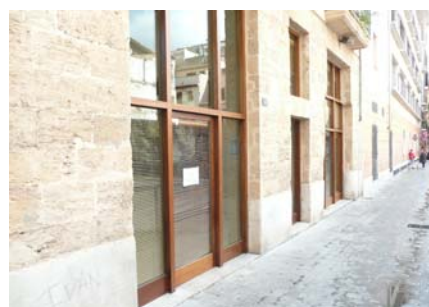
Entrada principal

L'entrada a la biblioteca es realitza directament des del carrer, la porta es troba endarrerida creant un porxo d'entrada triangular. Existeix un ressalt de 2 cm en el porxo.

La porta és d'una fulla batent que permet un pas lliure de 0,90 m d'ample. La fulla de vidre està emmarcada per un marc de fusta de 10 cm d'ample, i senyalitzada per cartells informatius a la porta. A ambdós costats és possible inscriure un cercle de diàmetre 1,50 m. Al llindar de la porta no existeix cap ressalt. Existeix un interfon al costat de la porta d'entrada situat a 1,40 m d'altura.

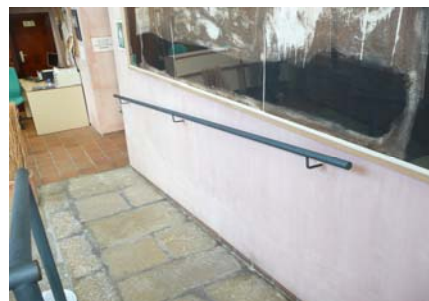
Entrada lateral

L'altra entrada es realitza directament des del carrer, i està formada per una fulla batent que permet un pas lliure de 0,90 m d'ample. La fulla de vidre està emmarcada per un marc de fusta de 10 cm d'ample, i senyalitzada per cartells informatius a la porta. A ambdós costats és possible inscriure un cercle de diàmetre 1,50 m. Al llindar de la porta no existeix cap ressalt.

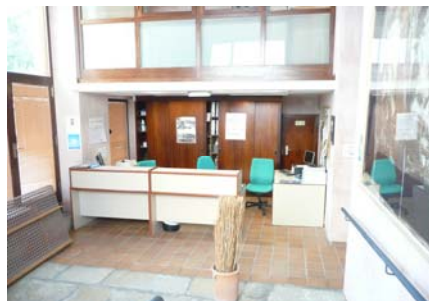
Rampa del vestíbul

Per accedir al mostrador d'atenció al públic des del vestíbul, existeix una rampa. La rampa té una longitud de 3,60 m, una amplada 0,90 m, i una pendent del 11%. La rampa disposa de passamans als dos costats. Als replans inici i fi és possible inscriure un cercle de diàmetre 1,50 m.

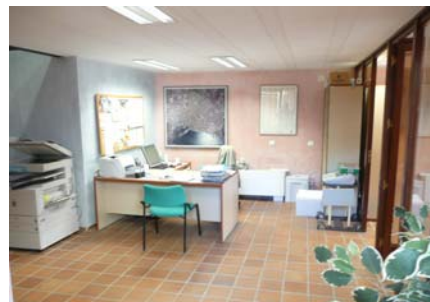
Planta baixa

Aquesta planta es troba a un únic nivell, no existeixen graons aïllats ni desnivells. L'espai és ampli i és possible inscriure un cercle de diàmetre 1,50 m en diferents punts de la planta. En la zona central de la planta existeix un zona on existeix un pla inclinat. El pendent és inferior a 6%, i en el paviment existeixen bandes rugoses per evitar lliscaments.

Les portes dels despatxos són d'una fulla batent que permet un pas lliure de 0,80 m d'ample i els tiradors són de tipus palanca. A ambdós costats de les portes és possible inscriure un cercle de diàmetre 1,50 m. Els despatxos estan identificats per mitjà d'un cartell situat al costat de les portes.

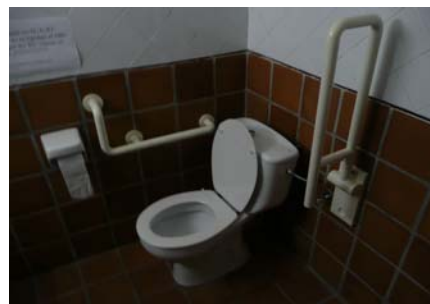
Cabina higiènica

La porta de la cabina obre cap endins, permet un ample de pas lliure de 0,90 m i els tiradors són de tipus palanca.

A l'interior de la cabina no és possible inscriure un cercle de diàmetre 1,50 m lliure de l'escombrada de la porta, i al costat de l'inodor existeix un espai lliure d'amplada 0,80 m, per a la transferència lateral. L'inodor disposa de dues barres de suport, i la dels costat de l'espai d'apropament és batent.

El rentamans no presenta peu ni mobiliari, permetent l'apropament de persones amb cadira de rodes, i la part superior està situat a 0,85 m d'altura. L'aixeta és de tipus monomando.

La cabina no disposa d'un timbre d'emergència.

Proposem canviar el sentit d'obertura de les cabines per tal que a l'interior de la cabina sigui possible inscriure un cercle de diàmetre 1,50 m lliure de l'escombrada de la porta. També proposem eliminar els envans que protegeixen l'entrada als banys, per tal que davant de les portes de les cabines sigui possible inscriure un cercle de diàmetre 1,50 m.

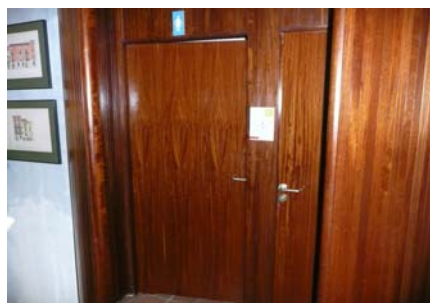
Entrada als banys

En aquesta planta existeix un nucli de serveis higiènics format per dues cabines, una per a dones i una per a homes, totes dues adaptades.

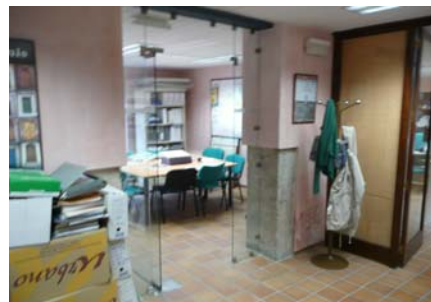
Planta primera

Aquestes plantes es troba a un únic nivell, no existeixen graons aïllats ni desnivells. L'espai és ampli i és possible inscriure un cercle de diàmetre 1,50 m en diferents punts de la planta.

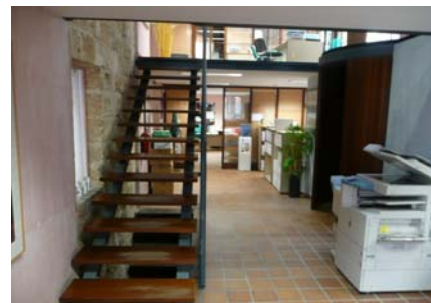
Escala

Existeix una escala que comunica totes les plantes, situada al centre de la planta. L'escala és d'un tram de 12 graons, de dimensions 0,30 x 0,17 m. Els graons no tenen altura. L'escala disposa d'un passamà a un dels costats.

Proposem col·locar les altures als graons de l'escala.

Proposem col·locar passamans al costat que no n'hi ha, de disseny anatòmic, situats a 0,90 m d'altura.

Proposem la col·locació d'una franja de paviment de color i textura diferenciada amb el paviment circumdant, de profunditat 0,30 i l'amplada de tot el frontal de l'escala, al inici i final d'aquesta.
