**IDENTIFICACIÓ**

Ús **Administratiu**  
 Nº de Plantes **P. Baixa**  
 Adreça **Porta des Camps, 2**  
 Municipi **Palma**

L'Oficina del Defensor del Ciutadà està situada a la plaça Porta des Camps, al costat de l'edifici Infraestructures.  
 L'anàlisi s'ha realitzat únicament a partir de la visita a les instal·lacions.  
 L'edifici es desenvolupa en planta baixa. Entre els usos existents trobem les dependències de l'Oficina del Defensor del Ciutadà, les oficines de Qualitat i les oficines de Correspondència.

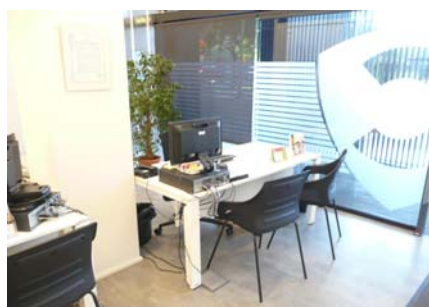
L'atenció al públic es produeix en taules de treball, el mostrador del qual es troba a 0,75 m d'altura, i existeixen cadires per ser atès, que disposen de respallers i recolza braços.

*Atenció al públic*

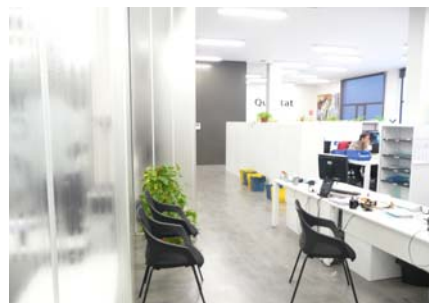
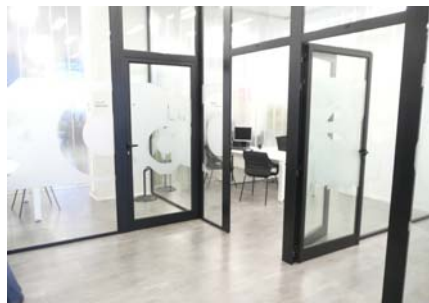
Aquesta zona es troba a un únic nivell. L'espai és ampli i és possible inscriure un cercle de diàmetre 1,50 m en diferents punts de la planta, i els recorreguts tenen un ample superior a 0,90 m.

Les portes dels despatxos són d'una fulla que permet un pas lliure de 0,90 m d'ample i els tiradors són de tipus palanca. A ambdós costats de totes les portes és possible inscriure un cercle de diàmetre 1,50 m.

Les fulles i la compartimentació són de vidre i es troben senyalitzats per mitjà d'adhesius de color blanc que ocupen la major part dels paraments. A més la porta disposa d'un marc de color fosc d'ample 10 cm.

Els despatxos es troben identificats per mitjà de la seva identificació escrita als paraments de vidre que compartimenten els despatxos.

El mobiliari està col·locat sense obstaculitzar els recorreguts.

*Oficina del defensor del ciutadà*

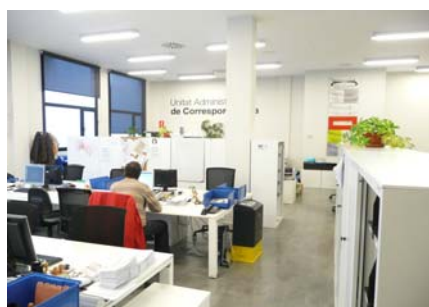
Aquesta zona es troba a un únic nivell. L'espai és ampli i és possible inscriure un cercle de diàmetre 1,50 m en diferents punts de la planta, i els recorreguts tenen un ample superior a 0,90 m.

En aquesta zona no existeixen despatxos tancats.

El mobiliari està col·locat sense obstaculitzar els recorreguts.

Oficines de Qualitat

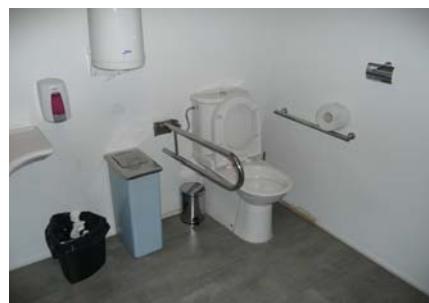
Existeix un nucli de serveis higiènics format per un grup de cabines per a dones, un grup per a homes i una cabina independent adaptada, senyalitzada com a tal.

La porta de la cabina adaptada és corredera, permet un ample de pas lliure de 0,80 m i els tiradors són de tipus palanca.

A l'interior de la cabina és possible inscriure un cercle de diàmetre 1,50 m lliure de l'escombrada de la porta, i al costat de l'inodor existeix un espai lliure d'amplada 0,80 m, per a la transferència lateral, tot i que es troba ocupat per papereres. L'inodor disposa de dues barres de suport, i la dels costat de l'espai d'apropament és batent.

El rentamans no presenta peu ni mobiliari, permetent l'apropament de persones amb cadira de rodes, i la part superior està situat a 0,85 m d'altura. L'aixeta és de tipus monomando. El cantell inferior del mirall es troba situat a 0,90 m d'altura.

La cabina disposa d'un timbre d'emergència situat a l'espai d'apropament al costat de l'inodor a 0,90 m d'altura.

Cambra higiènica adaptada

*Recomanem mantenir l'espai d'apropament a l'inodor lliure de mobiliari.*
