IDENTIFICACIÓ

Ús **Administratiu**
 Nº de Plantes **P. Baixa + P. 1**
 Adreça **c/ Blanquers, 1**
 Municipi **Palma**

VALORACIÓ**EDIFICI: OFICINA DISTRICTE CENTRE**

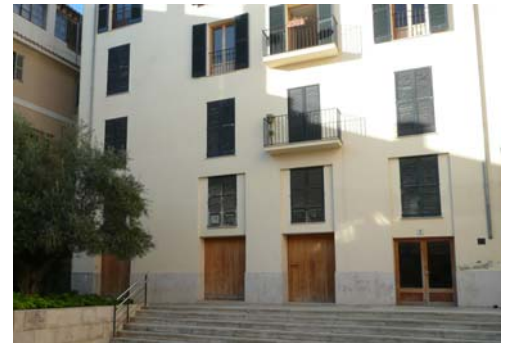
L'Oficina de Districte Centre està situat al carrer Blanquers, davant del teatre Xesc Forteza, en el nucli antic del municipi.

L'edifici es desenvolupa en planta baixa i planta primera.

La comunicació vertical es realitza únicament a través d'escales.

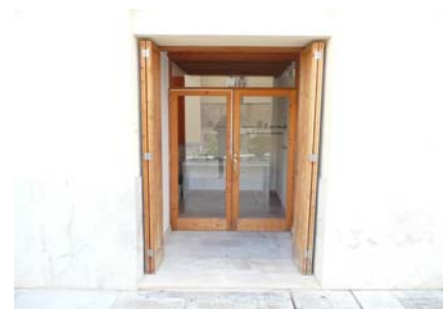
Accés a l'edifici

L'accés a l'Oficina es realitza directament des del carrer. L'edifici es troba identificat per mitjà d'un cartell a la porta d'entrada.

Existeix un interfon a l'entrada situat a 1,40 m d'altura.

La porta d'entrada està formada per dues fulles que permeten un pas lliure de 0,80 m d'ample cada una. Les fulles són de vidre i estan emmarcades per un marc de fusta de 10 cm d'ample. El porxo on està situada la porta d'entrada existeix un graó de 5 cm d'altura.

Proposem l'eliminació del graó existent al porxo d'entrada mitjançant la creació d'un pla inclinat.

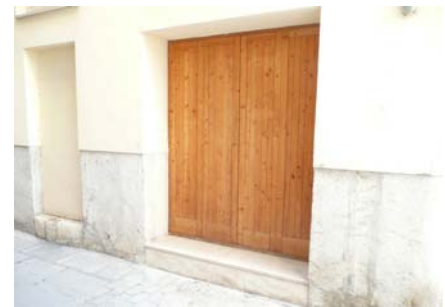
Entrada lateral

Existeix un segon accés pel carrer lateral, que s'usa quan es realitzen tallers a fora d'horari de la oficina.

Aquesta entrada està formada per una porta de tres fulles, de 0,55 m d'ample cada una.

Al llindar de la porta existeix un graó de 0,25 m d'altura.

Com que l'Oficina és petita, no creiem necessari adaptar aquesta accés, i per tant fer ús de l'entrada principal en cas necessari.

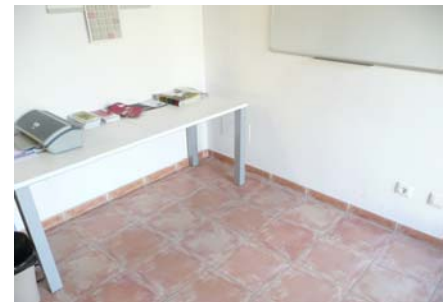
Planta baixa

Tota la planta es troba a un únic nivell. L'espai és ampli i és possible inscriure un cercle de diàmetre 1,50 m en diferents punts de la planta, i els recorreguts tenen un ample superior a 0,90 m.

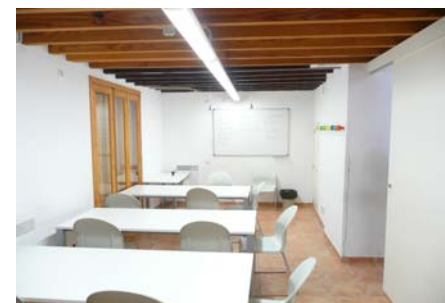
Aula planta baixa

Existeix únicament una aula. La porta d'entrada a aquesta aula és corredera i permet un ample de pas superior a 0,80 m. Al llindar de la porta no existeix cap desnivell ni ressalt.

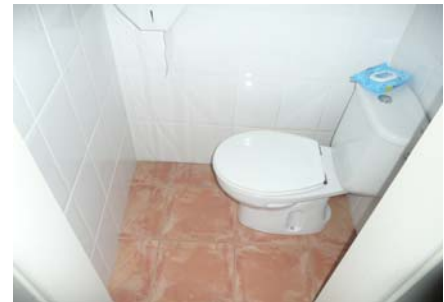
Cabina higiènica

En aquesta planta existeix un nucli higiènic amb una única cabina, no adaptada.

Proposem la redistribució de la cabina existent, aprofitant l'espai que existeix davant per a office del personal, i construir una cambra higiènica adaptada.

Per tal de considerar una cambra higiènica adaptada aquesta ha d'estar senyalitzada com a tal i complir les següents consideracions.

La porta de la cabina ha de permetre un ample de pas lliure de 0,90 m i els tiradors ser de tipus pressió o palanca. A l'interior de la cabina ha de ser possible inscriure un cercle de diàmetre 1,50 m lliure d'obstacles, i al costat de l'inodor ha d'existir un espai lliure d'amplada 0,80 m, per a la transferència lateral. L'inodor ha de disposar de dues barres de suport, i la dels costat de l'espai d'apropament ser batent. El rentamans no ha de presentar peu ni mobiliari inferior, per permetre l'apropament de persones amb cadira de rodes, i la part superior ha d'estar situada a 0,85 m d'altura. L'aixeta ha de ser de tipus monomando.

El cantell inferior del mirall s'ha de situar a 0,90 m d'altura, i tots els accessoris s'han de trobar entre 0,40 m i 1,40 m d'altura.

La cabina ha de disposar d'un timbre d'emergència situat a l'espai d'apropament de l'inodor a 0,90 m d'altura.

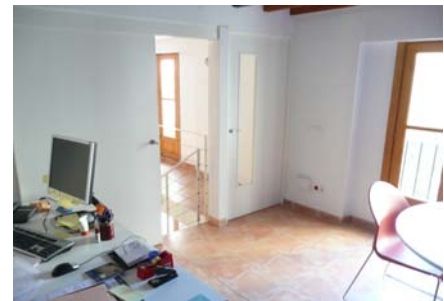
Despatx - Planta primera

En aquesta planta hi trobem un despatx i un arxiu.

Tota la planta es troba a un únic nivell. L'espai és ampli i és possible inscriure un cercle de diàmetre 1,50 m en diferents punts de la planta, i els recorreguts tenen un ample superior a 0,90 m.

La porta del despatx és corredera i permet un ample de pas superior a 0,80 m. Al llindar de la porta no existeix cap desnivell ni ressalt.

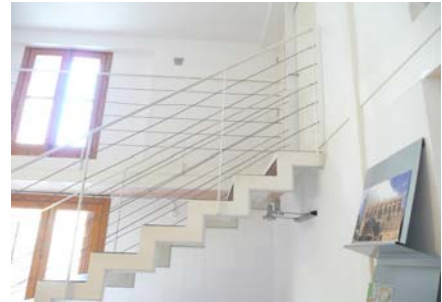
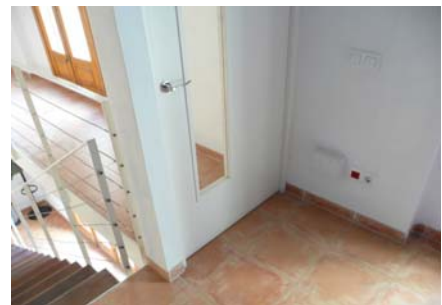
Escala

Existeix una escala que comunica ambdues plantes. L'escala és d'un sol tram de 15 graons seguits. Els graons tenen unes dimensions de 0,27 x 0,17 m. L'escala disposa de baranes a ambdós costats.

Recomanem la col·locació d'una franja de paviment de color i textura diferenciada amb el paviment circumdant, de profunditat 0,30 i l'amplada de tot el frontal de l'escala, al inici i final d'aquesta.
