IDENTIFICACIÓ

Ús **Educació**
 Nº de Plantes **P. Baixa**
 Adreça **c/ Gaspar Rul-lan 3**
 Municipi **Palma**

L'Escola d'infants S'Arenal està situat al carrer Gaspar Rul-lan, al barri S'Arenal, al sud-est del municipi.
 L'anàlisi s'ha realitzat únicament a partir de la visita a les instal·lacions.
 L'edifici es desenvolupa únicament en planta baixa.

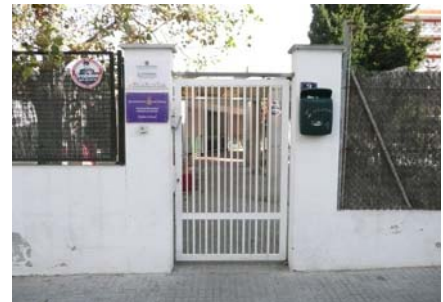
L'edifici es troba identificat per mitjà d'un cartell que l'identifica situat al costat de la porta.

L'accés al centre es realitza directament des del carrer. La porta d'entrada és d'una fulla batent que permet un pas lliure de 1,10 m d'ample. Al llindar de la porta no existeix cap ressalt ni desnivell.

Existeix un interfon al costat de la porta situat a 1,80 m d'altura.

Accés al centre

Proposem desplaçar l'interfon, de tal manera que quedi situat a una altura entre 1,00 i 1,40 m.

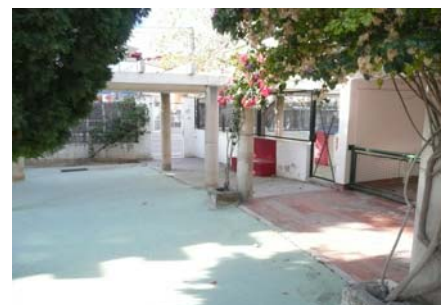
Un cop a l'interior per accedir a l'edifici, existeix un itinerari pavimentat, que es desenvolupa paral·lel a l'edifici i que limita amb el pati de jocs. Aquest itinerari té una amplada de 1,50 m i no presenta desnivells, excepte en el seu inici, en que existeix un pla inclinat de pendent inferior al 6%.

Itinerari d'accés a l'edifici

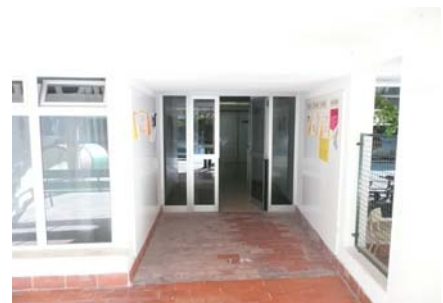
Per entrar a l'edifici existeix una doble porta de dues fulles cada una, que permeten un pas lliure de 0,80 i 0,50 m cada una, respectivament, i els tiradors són de tipus palanca. Al llindar de les portes no existeix cap desnivell ni ressalt. Entre ambdues portes existeix un replà horitzontal, en el que és possible inscriure un cercle de diàmetre 1,50 m.

Accés a l'edifici

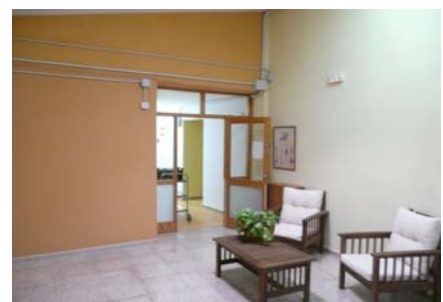
La organització de la planta es realitza a partir d'un vestíbul central, on es troba l'entrada a l'edifici, i un passadís central des del qual es va accedint a les aules ubicades a un dels costats, i que donen al pati, i a l'altre costat del passadís estan situades les aules de reforç, la sala polivalent, el menjador i els serveis higiènics.

La porta d'entrada al distribuïdor central és d'una fulla batent que permet un pas lliure de 0,86 m d'ample i els tiradors són de tipus palanca.

Vestíbul

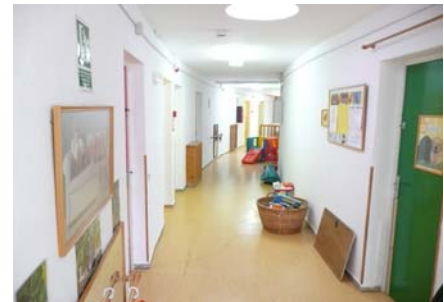
El passadís té una amplada de 2 m, no presenta desnivells ni graons aïllats, i permet inscriure un cercle de diàmetre 1,50 m davant de totes les portes.

Passadís distribuïdor

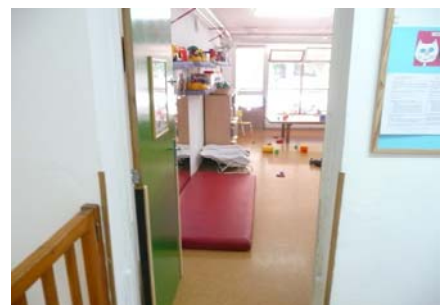
Les portes de les aules són d'una fulla batent que permet un pas lliure de 0,80 m d'ample i els tiradors són de tipus palanca. Al llindar de les portes no existeix cap desnivell. Les aules es troben identificades per mitja d'un cartell al costat de la porta.

Porta aula

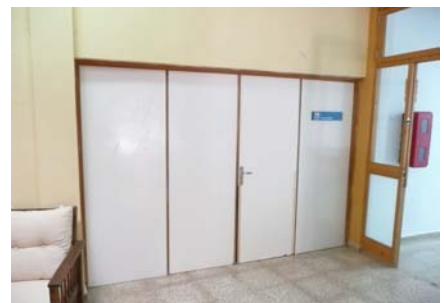
La porta al menjador és de dues fulles batents que permeten un pas lliure de 0,70 m d'ample cada una, i els tiradors són de tipus palanca. Al llindar de la porta no existeix cap desnivell. El menjador es troba identificat per mitjà d'un cartell al costat de la porta.

Porta menjador

Recomanem substituir la porta del menjador per una en el que almenys una de les fulles permeti un pas lliure d'ample superior a 0,80 m.

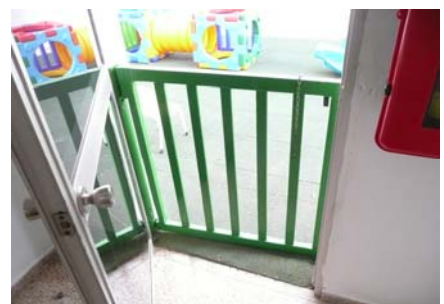
Als extrems de la planta es pot accedir al pati. La porta de sortida al pati és d'una fulla batent que permet un pas lliure de 0,90 m d'ample i els tirador són de tipus giratori. Al llindar de la porta no existeix cap graó, el desnivell entre l'interior i l'exterior està salvat per un pla inclinat.

Accés pati lateral

Proposem la substitució dels tiradors de la porta de sortida al pati per uns que siguin de tipus pressió o palanca.

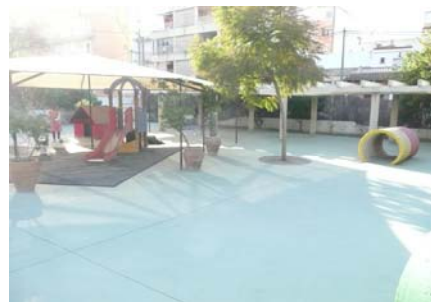
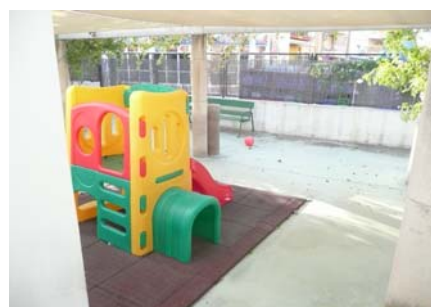
El pati es troba a un únic nivell. És un espai lliure amb diverses zones de jocs. No presenta desnivells ni graons aïllats, i permet inscriure un cercle de diàmetre 1,50 m en qualsevol punt.

Pati

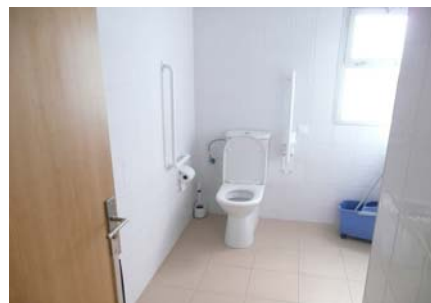
La cabina adaptada situada al passadís lateral no es troba senyalitzada com a tal. La porta d'accés és d'una fulla batent que permet un pas lliure de 0,80 m, obre cap endins i els tiradors són de tipus palanca.

A l'interior de la cabina és possible inscriure un cercle de diàmetre 1,50 m lliure de l'escombrada de la porta, i al costat de l'inodor existeix un espai lliure d'amplada 0,80 m, per a la transferència lateral. L'inodor disposa de dues barres de suport, i la dels costat de l'espai d'apropament és batent.

El rentamans no presenta peu ni mobiliari inferior, permetent l'apropament de persones amb cadira de rodes, i la part superior està situat a 0,85 m d'altura. L'aixeta és de tipus monomando. El cantell inferior del mirall es troba situat a 0,90 m d'altura.

I a l'espai d'apropament de l'inodor existeix un timbre d'emergència situat a 0,90 m d'altura.

Cambra higiènica situada al passadís

Proposem la col·locació d'un cartell amb el símbol internacional d'accessibilitat que identifiqui la cambra higiènica adaptada.

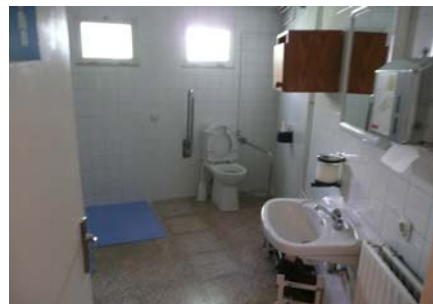
La cabina adaptada situada al menjador no es troba senyalitzada com a tal. La porta d'accés és d'una fulla batent que permet un pas lliure de 0,80 m, obre cap endins i els tiradors són de tipus palanca. Existeix un vestíbul previ en el que és possible inscriure un cercle de diàmetre 1,20 m lliure de les escombrades de les portes.

A l'interior de la cabina és possible inscriure un cercle de diàmetre 1,50 m lliure, i al costat de l'inodor existeix un espai lliure d'amplada 0,80 m, per a la transferència lateral. L'inodor disposa de dues barres de suport, i la dels costat de l'espai d'apropament és batent. I a l'espai d'apropament de l'inodor existeix un timbre d'emergència situat a 0,90 m d'altura.

Cambra higiènica situada al menjador

El rentamans no presenta peu ni mobiliari inferior, permetent l'apropament de persones amb cadira de rodes, i la part superior està situat a 0,85 m d'altura. L'aixeta és de tipus giratori. El cantell inferior del mirall es troba situat a 1,20 m d'altura.

Existeix un plat de dutxa, i aquest es troba enfonsat 7 cm. Les aixetes són de tipus giratori.

Proposem la col·locació d'un cartell amb el símbol internacional d'accessibilitat que identifiqui la cambra higiènica adaptada.

Proposem substituir les aixetes, tant del rentamans com de la dutxa, per unes que siguin de tipus pressió o palanca.

Proposem baixar l'alçada del mirall, per tal que el seu cantell inferior no superi els 0,90 m d'altura.

Proposem que l'espai d'utilització de la dutxa es trobi completament enrasat amb el paviment de la cabina. A més ha d'existir un seient abatible i disposar de dues barres de suport, i la que està situada al costat de l'espai d'apropament ha de ser batent.
