IDENTIFICACIÓ

Ús **Educació**
 Nº de Plantes **P. Baixa**
 Adreça **c/ Lluçmajor 87**
 Municipi **Palma**

L'Escola d'Infants Es Molinar està situada al carrer Lluçmajor, al barri Es Molinar.

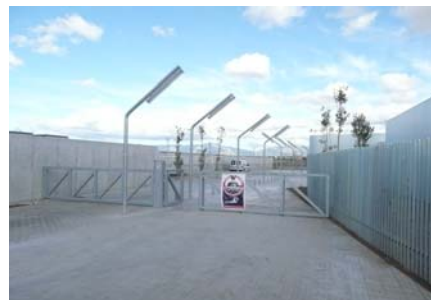
L'edifici es troba identificat amb un cartell que l'identifica al costat de la porta.

L'accés al centre es produeix per una porta que permet un pas lliure de 1,20 m d'ample.

Existeix un interfon al costat de la porta situat a 1,40 m d'altura.

L'itinerari des del carrer fins a la porta d'entrada de l'edifici es troba pavimentat, és horitzontal, i no presenta ressals ni graons aïllats.

Accés al centre

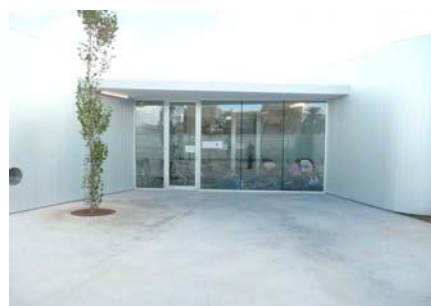
La porta d'entrada està formada per dues fulles que permeten un pas lliure de 0,90 m cada una i els tiradors són de tipus palanca. Les fulles són de vidre i estan emmarcades per un marc de color contrastat de 10 cm d'ample. No existeix cap desnivell entre l'interior i l'exterior de l'edifici.

Existeix una segona porta de les mateixes portes que la primera.

En el vestíbul previ entre portes és possible inscriure un cercle de diàmetre 1,50 m. I el paviment és de moqueta, que es troba fixada i enrassada amb el paviment circumdant.

Porta d'entrada

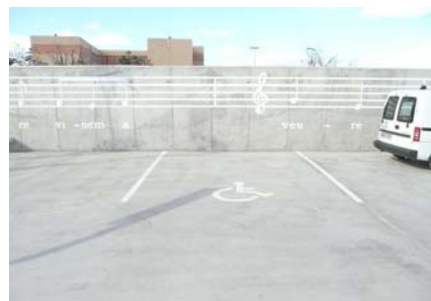
A la part exterior del centre existeix un aparcament, en el que existeix una plaça reservada per a persones amb mobilitat reduïda. La plaça d'aparcament reservada té unes dimensions de 3,50 x 5 m i està senyalitzada mitjançant el símbol internacional d'accessibilitat pintat al paviment, però no existeix senyal vertical. L'aparcament es troba al mateix nivell que la resta del centre, per tant, la plaça reservada està comunicada amb un itinerari adaptat fins l'entrada de l'edifici.

Plaça d'aparcament reservada

Proposem la col·locació d'una senyal vertical amb el símbol internacional d'accessibilitat en un lloc visible.

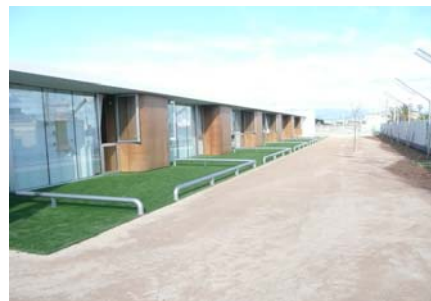
El pati es troba a un únic nivell. És un espai diàfan, lliure de desnivells, i a on hi ha instal·lat diferents jocs infantils. En els canvis de paviments no existeixen graons aïllats.

La porta d'accés al pati general és d'una fulla que permet un pas lliure de 0,90 m d'ample i els tiradors són de tipus palanca. La fulla és de vidre i està emmarcades per un marc de color contrastat de 10 cm d'ample. No existeix cap ressalt entre l'interior i l'exterior.

Pati

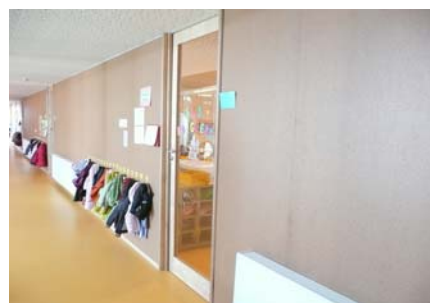
Les portes a les aules són d'una fulla batent que permet un pas lliure de 0,90 m i els tiradors són de tipus palanca. La fulla és de vidre i està emmarcada per un marc de color contrastat de 10 cm d'ample. Al llindar de les portes no existeix cap ressalt. Les aules es troben identificades per mitjà d'un cartell al costat de les portes.

Porta aula

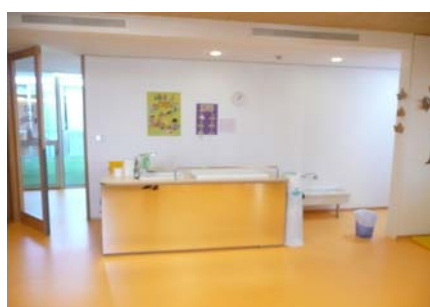
Les aules són amples i diàfanes, i no presenten cap desnivell. Cada aula disposa d'un nucli de serveis higiènics per als nens i petit office per preparar menjar, integrat a l'aula, sense que existeixen portes de separació.

Interior aula

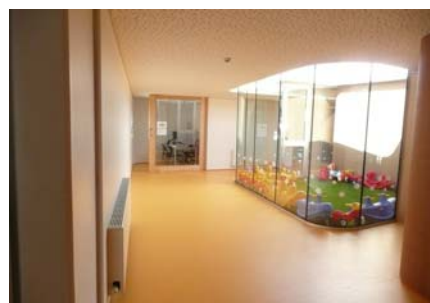
Els paraments dels patis interiors són de vidre de part a part. Aquests paraments es troben senyalitzats per mitjà de punts circulars de colors contrastats situats entre 0,40 i 1,00 m d'altura.

Patis interiors

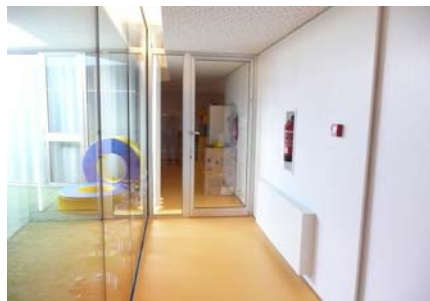
Existeix una zona de serveis, on hi ha situat la cuina i els vestidors de personal. Les portes d'aquestes dependències són d'una fulla que permet un pas lliure de 0,80 m i els tiradors són de tipus palanca. Al llindar de les portes no existeix cap ressalt.

Accés zona serveis

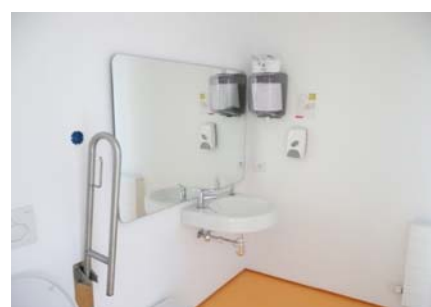
En aquesta planta existeix una cambra higiènica per a adults que es troba adaptada, i no està senyalitzada com a tal. La porta d'accés és una fulla batent que permet un pas lliure de 0,90 m, obre cap endins, i els tiradors són de tipus palanca. A l'interior de la cabina no és possible inscriure un cercle de diàmetre 1,50 m lliure de l'escombrada de la porta, i al costat de l'inodor existeix un espai lliure d'amplada 0,80 m, per a la transferència lateral. L'inodor disposa de dues barres de suport, i la dels costat de l'espai d'apropament és batent. El rentamans no presenta peu ni mobiliari inferior, permetent l'apropament de persones amb cadira de rodes, i la part superior està situat a 0,85 m d'altura. L'aixeta és de tipus monomando. El cantell inferior del mirall es troba situat a 0,90 m d'altura. I al costat de l'inodor existeix un timbre d'emergència situat a 0,90 m d'altura.

Cambra higiènica adaptada

Proposem senyalitzar la cabina amb el símbol internacional d'accessibilitat.

Proposem canviar el sentit d'obertura de la porta per tal que a l'interior de la cabina sigui possible inscriure un cercle de diàmetre 1,50 m lliure de l'escombrada de la porta.

Proposem desplaçar el timbre d'emergència per tal que quedi situat a l'espai d'apropament de l'inodor.
