IDENTIFICACIÓ

Ús **Serveis socials**
 N° de Plantes **P. Baixa**
 Adreça **c/ Soldat Soberats Antolí, 27**
 Municipi **Palma**

El local està situat al carrer Soldat Soberats Antolí, al barri de s'Escorxador. .

PALMA	Serveis Socials Nord 1	40
Àmbits d'actuació	Plantes: Baixa	E: 1/150

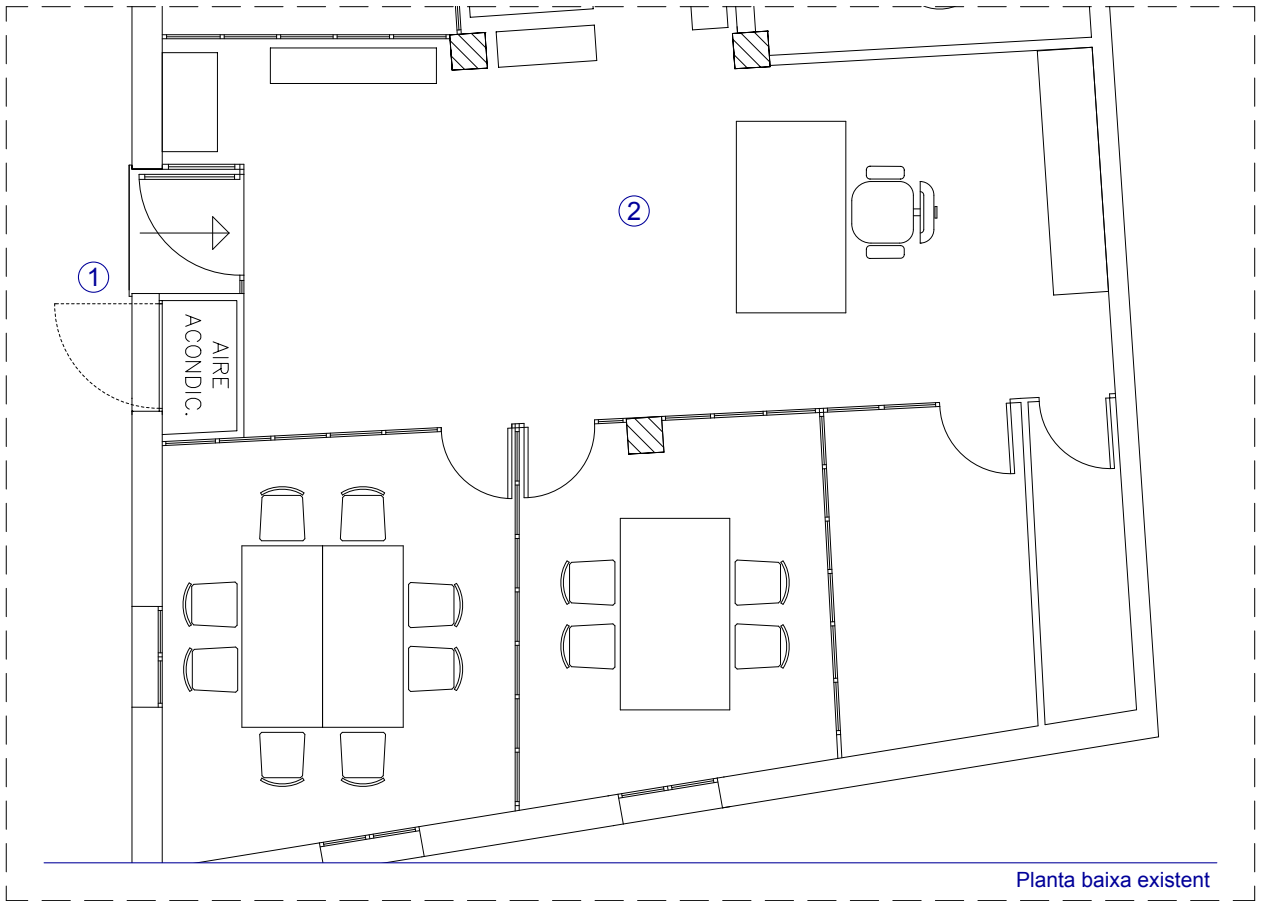
Planta baixa existent

Al recinte s'accedeix a través d'una porta amb una fulla de 0,95m d'ample i mecanisme tipus palanca. L'espai d'escombratge de la porta es situa sobre un pla inclinat del 3% de pendent, amb un ressalt arrodonit d'1cm. El pla inclinat es troba encaixat en un ample de 1,00m.

L'atenció al públic es realitza a una taula que requereix d'aproximació frontal. El tauler es situa a 0,75m d'alçada, deixant un espai lliure a sota de 0,70m d'alçada i 0,20m de profunditat.

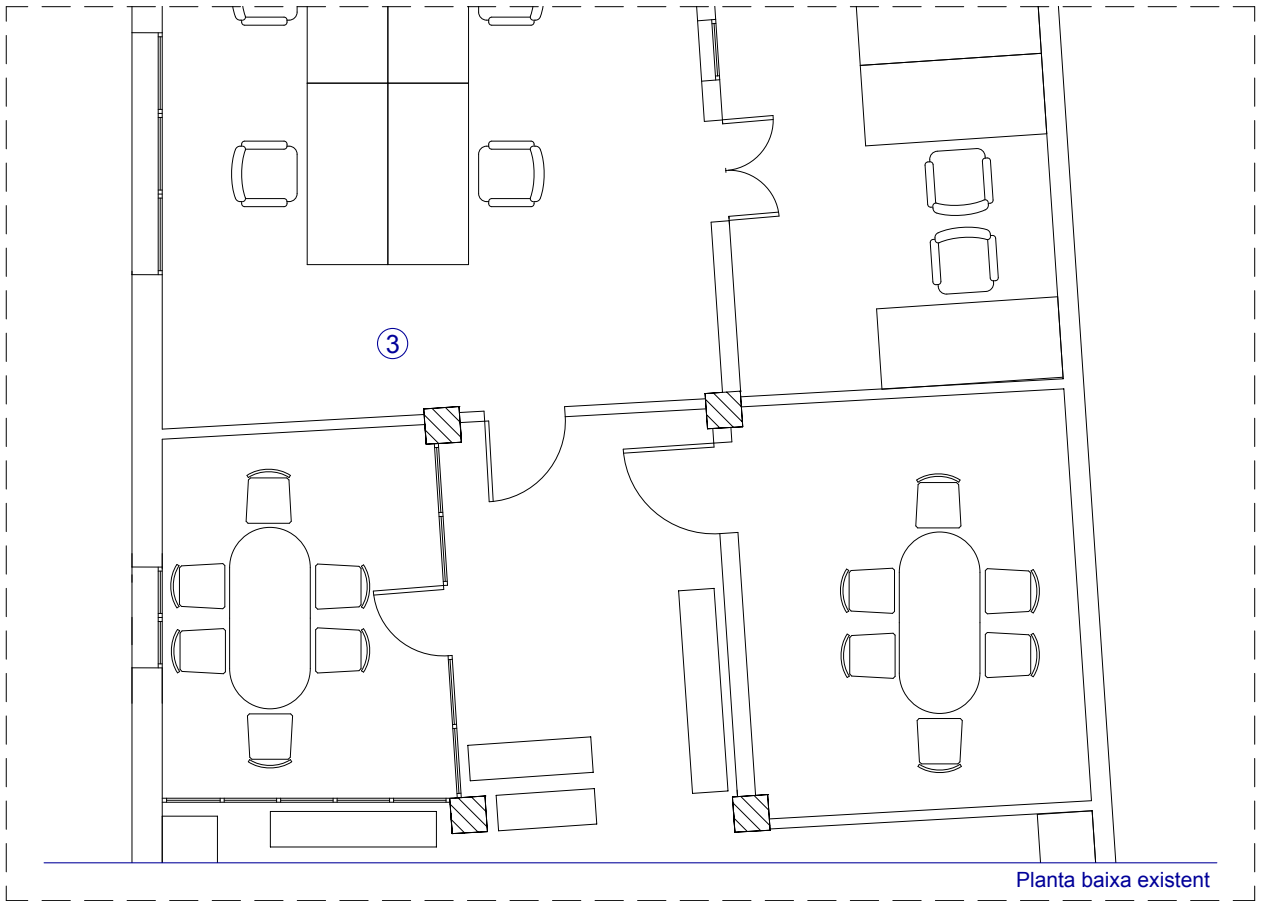
Planta baixa existent

La porta a la zona administrativa té 0,76m de pas lliure. Aquesta zona disposa d'una sala de reunions i del nucli de serveis higiènics, ambdós amb portes de doble fulla, de 0,50m d'ample cadascuna d'elles. A l'interior, no hi han cartells identificatius de les diferents estances.

La zona administrativa i les sales de reunions de la banda nord tenen una gran quantitat de mobiliari, el què provoca estretaments de pas inferiors a 0,80m en diversos punts.

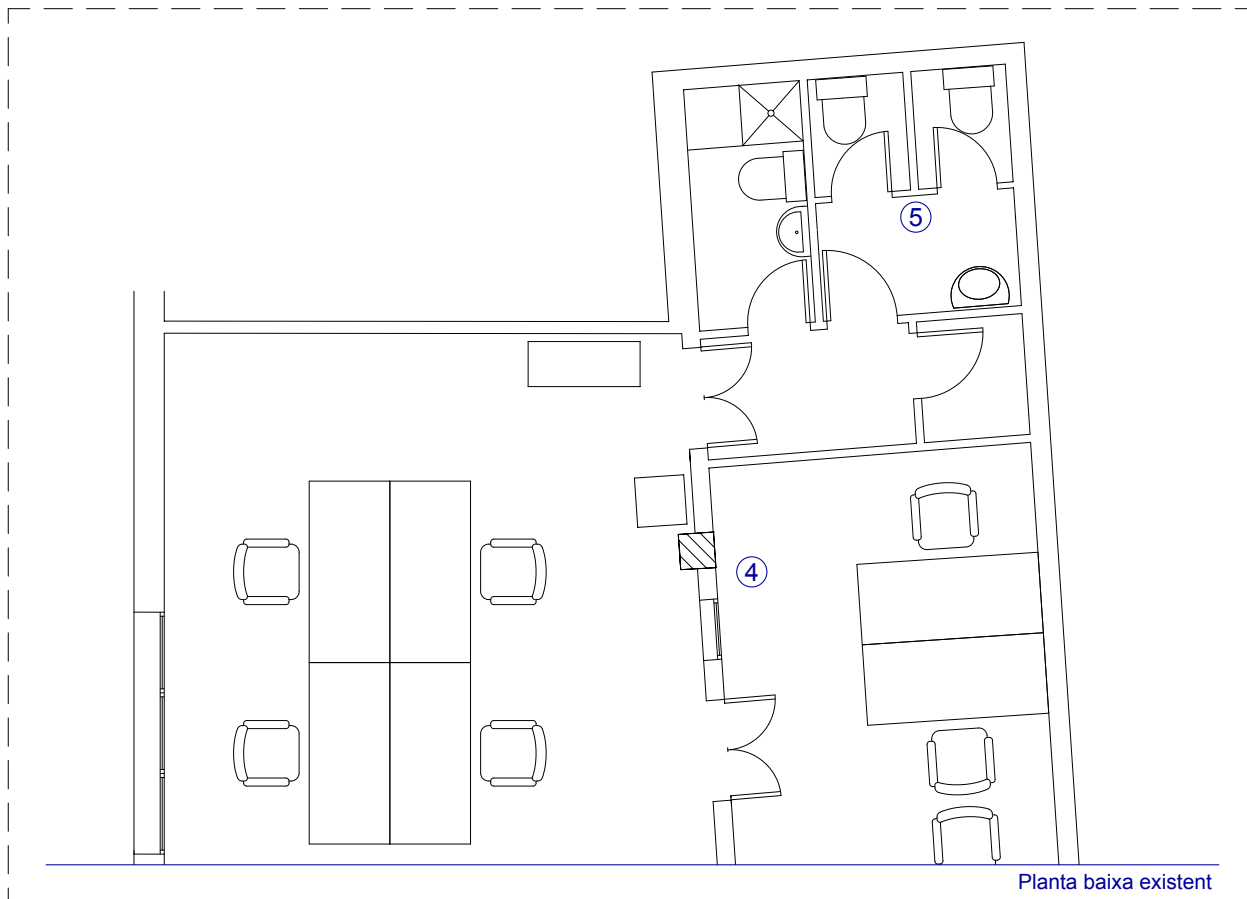
Planta baixa existent

Els serveis higiènics no disposen de cap cabina adaptada. L'entrada es realitza a través d'una porta doble 0,50m d'amplada cadascuna. La porta dona pas a un corredor molt estret i dos grups de serveis higiènics: un és una cabina amb rentamans, bidet i dutxa (elevada 8cm respecte de la resta del terra), i l'altre disposa de dues cabines d'inodor amb rentamans a l'exterior. Tots ells aconsegueixen una funció secundària de magatzem, dificultant-ne el pas i l'ús.
