IDENTIFICACIÓ

Ús **Serveis Socials**
 Nº de Plantes **P. Baixa**
 Adreça **c/ de la Mar, 22**
 Municipi **Palma**

Els Serveis Socials Llonja es situen al carrer de la Mar, al centre històric.

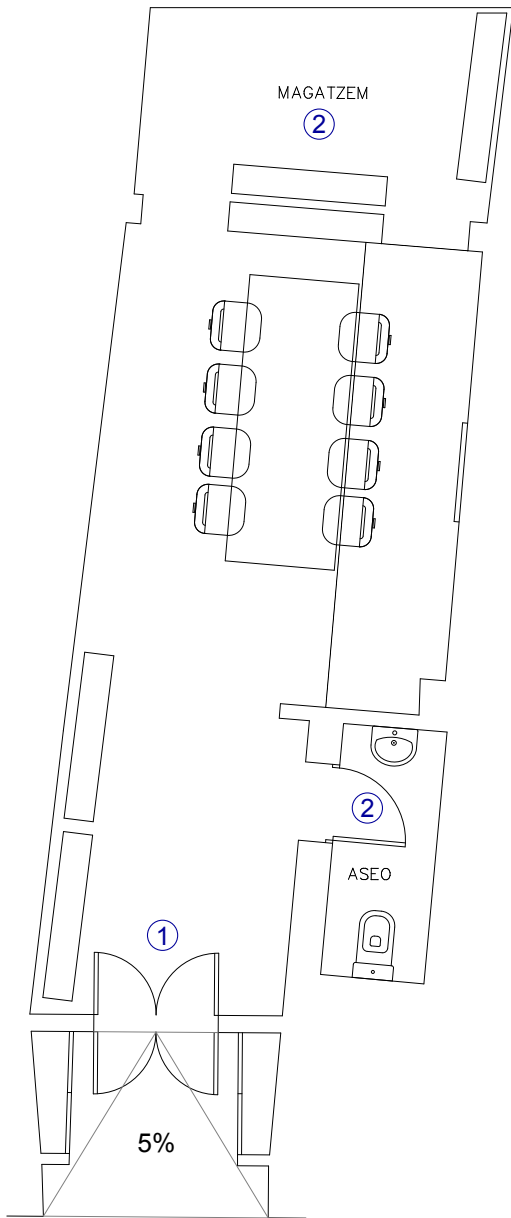
Planta baixa existent

Els serveis higiènics consisteixen a una única cabina amb inodor i rentamans, no adaptada. no disposen de cap cabina adaptada. Aquest nucli de serveis higiènics té unes dimensions d'1,00m x 2,20m, i donada la seva ubicació, té poques possibilitats d'ésser ampliat.
