## IDENTIFICACIÓ

Ús **Serveis Socials**  
 Nº de Plantes **P. Baixa**  
 Adreça **c/ Cerdà, 12**  
 Municipi **Palma**

**VALORACIÓ****EDIFICI: S. SOCIALS JONQUET**

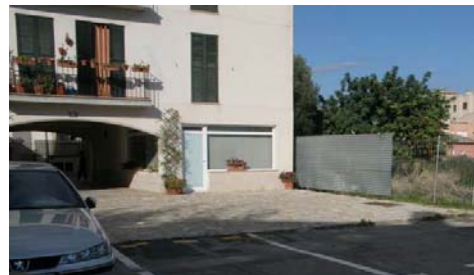
L'edifici de Serveis Socials Jonquet del carrer Cerdà es troba a un barri de difícil accés. L'edifici és molt petit, ja que és un local d'uns 40 m2, format per una única sala on s'hi desenvolupen les activitats de formació i recolzament, a mode d'aula-taller.

No hi han places d'aparcament per a persones amb mobilitat reduïda a prop del recinte. El paviment de l'entorn és un empedrat amb irregularitats constants amb canvis de nivell d'uns 2cm.

L'accés a la sala es realitza a la cota de la vorera travessant una porta amb un marxapeu que provoca un ressalt d'1,5cm arrodonit. No hi ha cap cartell identificador a l'entrada, i la porta és una fulla de 0,80m d'amplada amb mecanisme d'obertura tipus palanca.

*Recomanem la creació d'un itinerari d'1,50m d'amplada que uneixi la zona de calçada amb la porta d'accés a la sala, substituint el paviment existent per un altre sense irregularitats. Proposem la instal·lació d'un cartell identificador de la sala situat a la dreta de la porta d'entrada.*
