IDENTIFICACIÓ

Ús -
 Nº de Plantes P. Baixa
 Adreça c/ Sant Magí, 47
 Municipi Palma

VALORACIÓ**EDIFICI: S.S. JONQUET (St. Magí)**

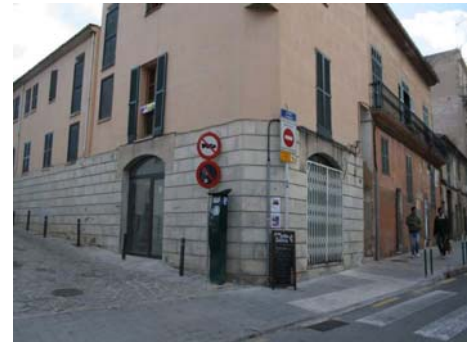
El local es situa a la cantonada del carrer Sant Magí amb el carrer Molins de Migjorn, i disposa d'un accés per cada carrer.

Es tracta d'un local d'uns 35m², dels quals només serien d'ús públic uns 25m². Disposa de serveis higiènics i una baixada d'accés restringit al soterrani, únicament a través d'escales.
