# DIAGNÒSTIC D'ACCESSIBILITAT

## EDIFICI: C.C. SANT AGUSTÍ I UIAP

### IDENTIFICACIÓ

Ús **Cultural i Atenció al Ciutadà**  
Nº de Plantes **1**  
Adreça **c/ Margaluz, 30**  
Municipi **Palma**

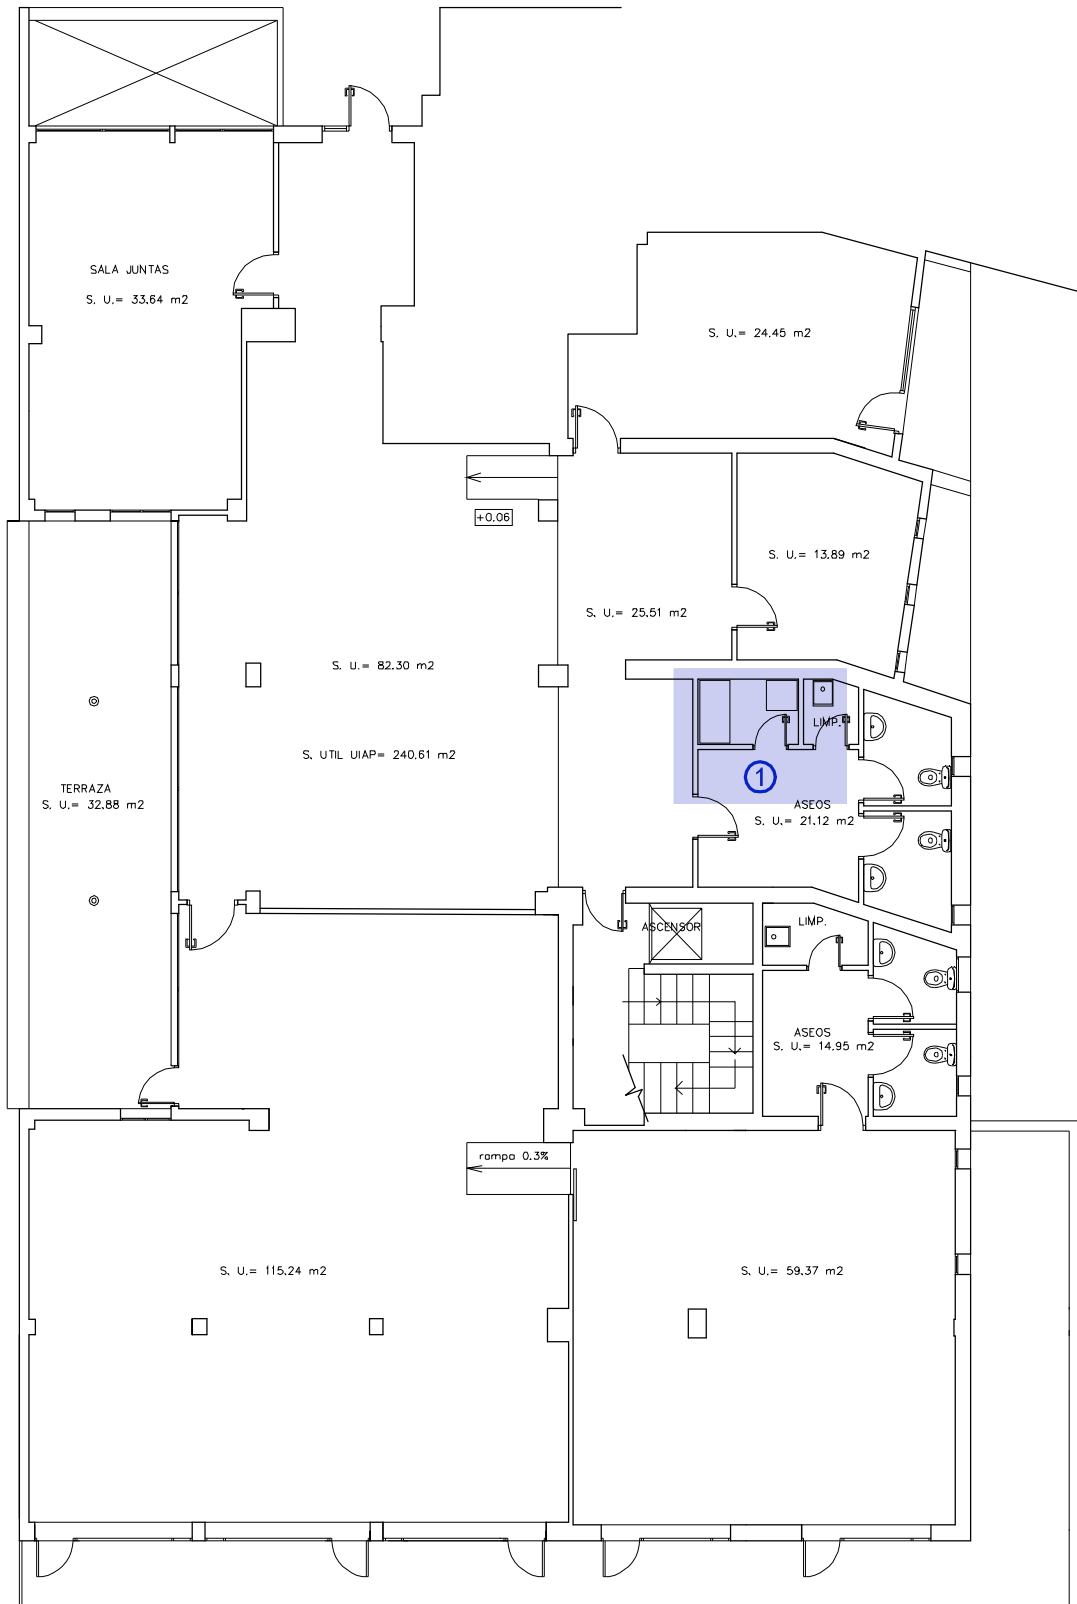
Planta baixa existent

La primera part del local, dedicada a la UIAP, conté, a més de la sala d'atenció al públic, una sala de juntes, dos despatxos i una zona de banys amb cambra de neteja i office. La segona part, dedicada a Centre Cultural, consisteix en dues sales polivalents i un nucli de banys.

El centre presenta un petit desnivell intern (6cm), senyalitzat sempre amb una banda adherida al paviment amb color contrastat i dotat de rampes de pendent molt suau que comuniquen ambdós nivells.

Les portes interiors són batents, d'amplada 0,90m i amb mecanisme d'obertura tipus palanca. Tan sols la porta que comunica les dues sales del Centre Cultural és diferent; aquesta, corredissa d'amplada 0,95m. En general apareix senyalització a l'entrada de les diferents estances.

A la zona de la UIAP, existeix una petita cambra de personal no accessible degut a la seva reduïda dimensió i a l'acumulació de diferents objectes i mobiliari al seu interior.

*Proposem l'ampliació de la cambra de personal. Tenint en compte que aquesta s'hi troba al vestíbul de la zona de banys, una solució podria ser l'eliminació de l'envà que tanca aquesta cambra, deixant-la oberta al vestíbul.*
