IDENTIFICACIÓ

Ús **Administratiu**
 Nº de Plantes **P. Baixa**
 Adreça **c/ Cardenal Rossell, 96**
 Municipi **Palma**

L'Oficina municipal UIAP-5 està situada al carrer Cardenal Rosell, a Coll d'en Rabassa.

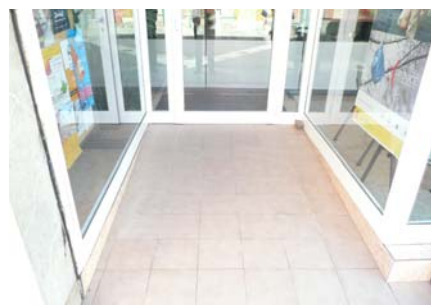
Accés

L'edifici es troba identificat per mitjà de cartells a l'edifici i a la porta d'entrada.

L'accés a l'oficina es realitza directament des del carrer a través d'un porxo. En el porxo hi ha una rampa que salva el desnivell entre l'interior i l'exterior de 0,18 m. La rampa té una longitud de 2,40 m i una pendent del 8%. No existeix un replà superior davant de la porta d'entrada.

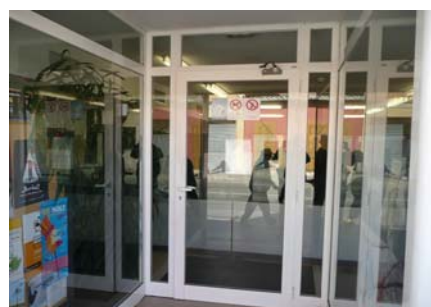
Porta d'entrada

La porta d'entrada és d'una fulla batent que permet un pas lliure de 1,00 m d'ample i els tiradors són de tipus palanca. La fulla és de vidre i està emmarcada amb un marc de color blanc de 10 cm d'ample. A l'interior existeix una moqueta no fixa.

Proposem substituir la porta d'entrada per una porta corredera automàtica, ja que les dimensions existents no permeten desplaçar la porta per construir un replà superior davant de la porta. La porta ha de permetre un pas lliure superior a 0,80 m d'ample.

Recomanem que la moqueta es trobi fixa i enrassada completament amb el paviment circumdant.

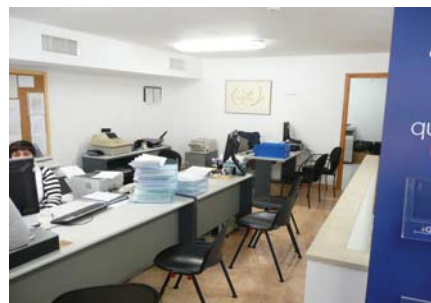
Atenció al ciutadà

L'atenció al ciutadà es realitza a taules de treball, el taulell de les quals està situat a 0,75 m d'altura. Davant de les taules existeixen cadires per descansar mentre s'és atès.

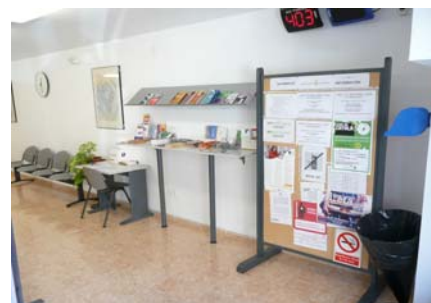
Panells informatius

La informació es troba situada o bé en prestatgeries, el taulell de les quals està situat a 1,10 i 1,60 m d'altura, o bé, en panells informatius, el punt mig del qual està situat a 1,00 m d'altura.

Proposem canviar la ubicació dels tríptics informatius per tal que es trobin situats a una altura entre 1,00 i 1,20 m com a màxim.

La informació que es troba la panell informatiu és recomanable que es situï entre 0,90 i 1,80 m d'altura.

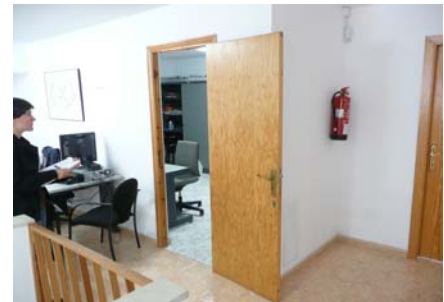
Despatx

Existeix un únic despatx, la porta del qual permet un pas de 0,70 m d'ample i els tiradors són de tipus palanca. El despatx no es troba identificat.

Proposem la substitució de la porta del despatx per una que permeti un pas lliure superior a 0,80 m. Recomanem que el despatx es trobi identificat per mitjà d'un cartell al costat de la porta.

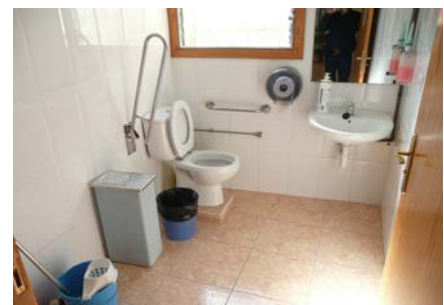
Cambra higiènica

Existeix una cabina higiènica a la part posterior de l'oficina, no senyalitzada.

La porta de la cabina permet un ample de pas lliure de 0,90 m i els tiradors són de tipus palanca. A l'interior de la cabina és possible inscriure un cercle de diàmetre 1,50 m lliure d'obstacles, i al costat de l'inodor existeix un espai lliure d'amplada 0,80 m, per a la transferència lateral, tot i que es troba ocupat per papereres. L'inodor disposa de dues barres de suport, i la del costat de l'espai d'apropament és batent. El rentamans no presenta peu ni mobiliari inferior, i la part superior està situada a 0,80 m d'altura. L'aixeta és de tipus monomando. El cantell inferior del mirall està situat a 0,90 m d'altura, i tots els accessoris es troben entre 0,40 m i 1,40 m d'altura.

Recomanem que l'espai d'apropament a l'inodor es trobi sempre lliure de mobiliari i obstacles.

Proposem la instal·lació d'un timbre d'emergència situat a l'espai d'apropament de l'inodor a 0,90 m d'altura.

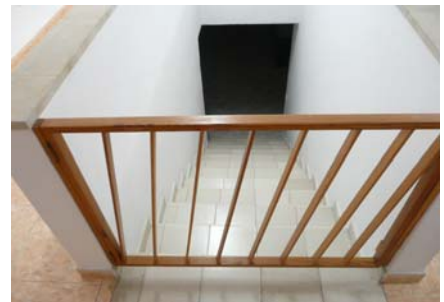
Escala

Existeix una escala que condueix a planta soterrani, on únicament hi ha un arxiu.

L'escala és d'un únic tram de 14 graons seguits, de dimensions 0,25 x 0,19 m. L'escala no disposa de passamans a cap costat.

Com que l'ús de la planta soterrani és esporàdic, no creiem necessari l'adaptació de l'escala.
