## IDENTIFICACIÓ

Ús **Serveis Socials**  
 N° de Plantes **P. Baixa**  
 Adreça **c/ Vicente Tofiño, 34**  
 Municipi **Palma**

**VALORACIÓ****EDIFICI: S. S. LITORAL LLEVANT**

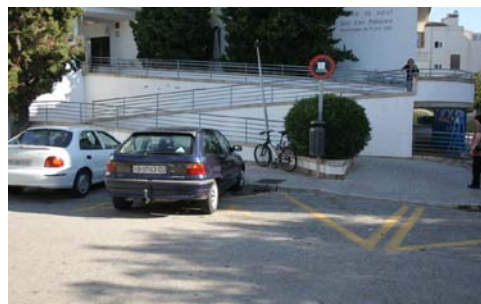
A l'exterior de l'edifici hi ha una plaça d'aparcament per a persones amb mobilitat reduïda. La plaça compta amb senyalització horitzontal i vertical, amb un itinerari adaptat fins al nivell de la vorera.

Aparcament reservat

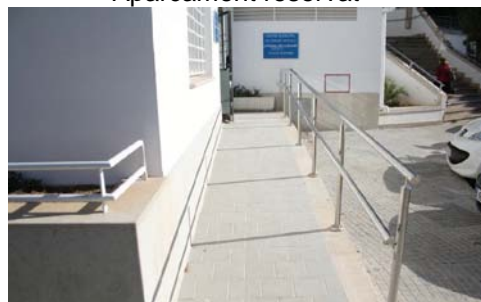
Una vegada a la vorera, l'accés a l'edifici es realitza a través d'una rampa de 1,05m d'amplada de pas. Aquesta rampa té un pendent del 8%, amb una llargada de 5,10m, i disposa de passamans a un dels costats a dues alçades, 0,70m i 1,00m. El replà davant la porta és de 2,50m per 1,05m.

Rampa d'accés

*Proposem la instal·lació de passamans a 0,70m i 1,00m d'alçada a l'altre costat de la rampa, anàlegs als existents, prolongats 0,25m dels extrems de la superfície inclinada. Cal instal·lar un sòcol protector a la banda lliure de la rampa de més de 5 cm d'alçada.*

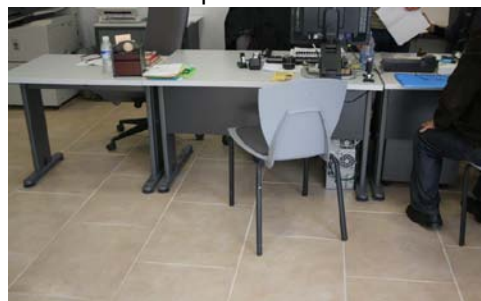
Al vestíbul d'entrada existeix una taula d'atenció al públic situada a 0,85m d'alçada. L'espai lliure d'aproximació frontal té una alçada de 0,70m i una profunditat de 0,20m.

Taula d'atenció

*Proposem la substitució de la taula d'atenció al públic per una altra de característiques similars a l'actual, però amb profunditat lliure de 0,50m.*

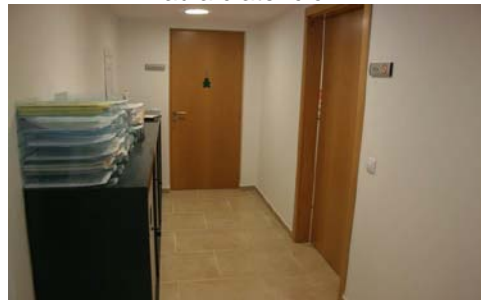
La major part de les portes interiors són de 0,80m d'amplada lliure i disposen de mecanisme d'obertura tipus palanca. Hi han tres portes de 0,70m d'amplada: dos són l'accés a despatxos, i una altra la porta del nucli de serveis higiènic del personal. Totes les estances estan identificades amb el rètol corresponent.

Portes al corredor

*Proposem l'ampliació de les actuals portes de 0,70m per d'altres de 0,80m, com a la resta del local, i també la reubicació del mobiliari de manera que no obstaculitzi l'ús dels equipaments, ni generi estretaments de pas inferiors als 0,90m. Proposem, una vegada s'haja finalitzat l'obra d'ampliació, la redistribució del mobiliari a les sales de personal per a permetre el pas folgat entre els llocs de treball. Recomanem també ampliar l'àrea de cuina-office dels treballadors.*

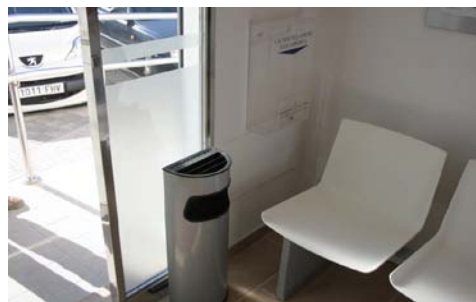
La disposició del mobiliari permet el seu ús i la lliure deambulació per totes les àrees públiques, si bé hi ha un punt on la posició d'una taula deixa un pas lliure de només 0,65m, i la bústia de suggeriments es troba envoltada de seients d'espera. La zona dels treballadors del centre està atapeïda de mobiliari, i hi han estretaments inferiors a 0,80m de pas entre ells, i a la cuina-office no hi ha espai de maniobra suficient. L'edifici té una reforma constructiva per acabar que atorgarà més espai a aquestes zones de treballadors.

Bústia de suggeriments

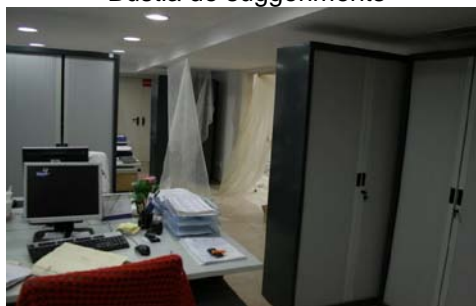
Zona de treballadors

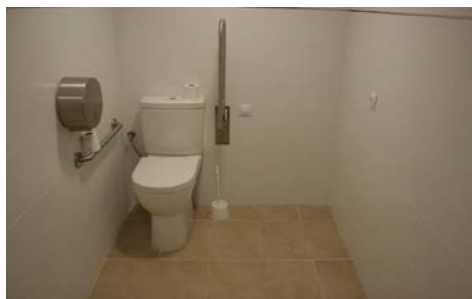
A la cabina adaptada, el rentamans permet l'aproximació frontal amb cadira de rodes, i l'aixeta és de palanca. El mirall es situa a 0,90m i és regulable en inclinació. Els distints equipaments i mecanismes es troben dins l'àmbit d'alcanç ergonòmic. L'inodor disposa de barres, espai de transferència i botons d'emergència normatius.

Inodor amb barres

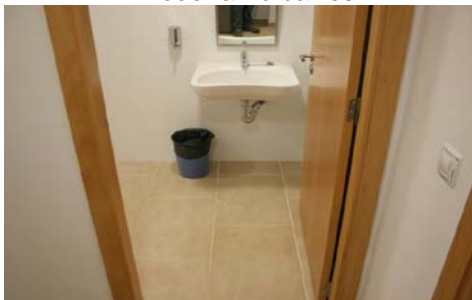
Lavabo a cabina adaptada
