Ús **Administratiu**
 Nº de Plantes **P. Baixa**
 Adreça **Av. del Cid, 8**
 Municipi **Palma**

L'oficina municipal UIAP 6 Son Ferriol està situada a l'avinguda del Cid, a Son Ferriol.

VALORACIÓ**EDIFICI: UIAP 6 – SON FERRIOL**

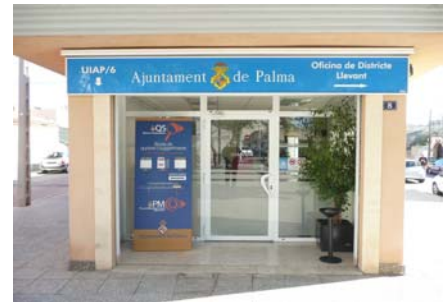
L'accés principal està format per una porta d'una fulla batent que permet un pas lliure de 0,90 m, centrada en un parament de vidre. Tot el parament i la porta es troben senyalitzats per mitjà d'un adhesiu translúcid en la meitat de la seva altura. El desnivell entre l'interior i l'exterior està salvat per un pla inclinat, completament enrassat. A l'interior existeix una moqueta no fixa.

Entrada principal

Recomanem que la moqueta es trobi fixa i enrassada completament amb el paviment circumdant.

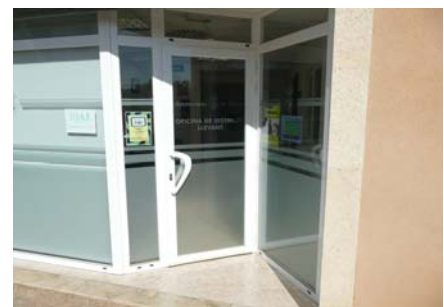
L'accés lateral està format per una fulla batent que permet un pas lliure de 0,80 m, i està inclinada respecte la façana generant un porxo. La porta es troba senyalitzada per mitjà d'un adhesiu translúcid en la meitat de la seva altura. Ambdós accessos es troben a nivell l'un de l'altre.

Entrada lateral

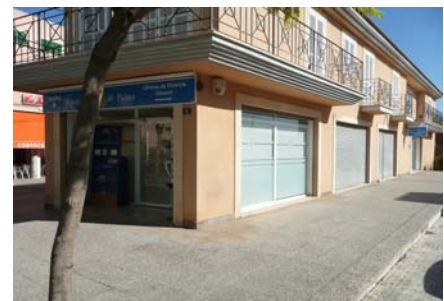
Existeixen dos accessos a l'oficina, un de principal i un de lateral.

Entrada principal i lateral

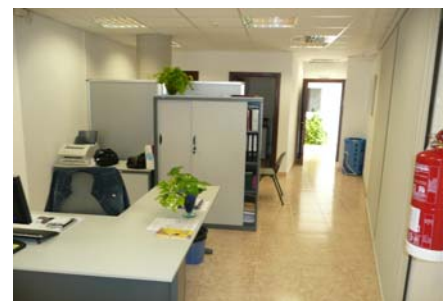
Existeix un taulell al vestíbul d'atenció al públic, el mostrador del qual es troba a 0,75 m d'altura.

Al vestíbul també es troba una sala d'espera, amb seients i panells informatius. Els seients disposen de respatlles però no recolzabraços.

Atenció al públic

Recomanem que almenys una tercera part dels seients disposen de recolza braços per tal de facilitar el seu ús a persones amb mobilitat reduïda.

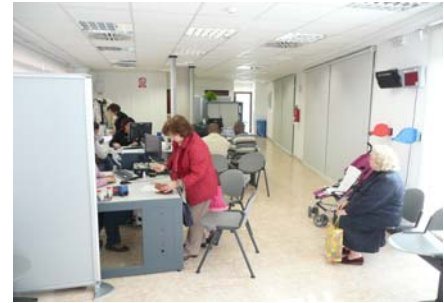
L'atenció al ciutadà es realitza a taules de treball, el taulell de les quals està situat a 0,75 m d'altura. Davant de les taules existeixen cadires per descansar mentre s'és atès.

Atenció al ciutadà

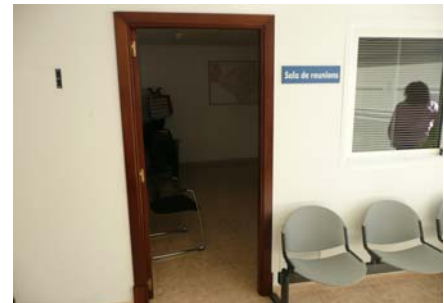
Existeixen un despatx i una sala de reunions, la porta dels quals permet un pas de 0,80 m d'ample i els tiradors són de tipus palanca. Els despatxos es troben identificats per mitjà d'un cartell al costat de la porta.

Sala de reunions

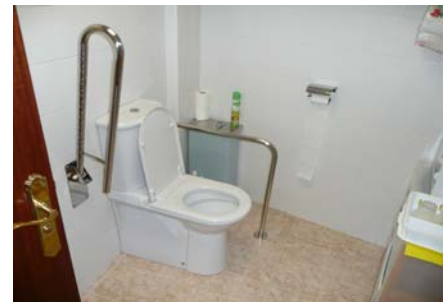
Existeixen dues cabines higièniques, una d'elles adaptada. La porta de la cabina permet un ample de pas lliure de 0,90 m i els tiradors són de tipus palanca. A l'interior de la cabina no és possible inscriure un cercle de diàmetre 1,50 m lliure d'obstacles, i al costat de l'inodor existeix un espai lliure d'amplada 0,80 m, per a la transferència lateral. L'inodor disposa de dues barres de suport, i la del costat de l'espai d'apropament és batent.

El rentamans no presenta peu ni mobiliari inferior, i la part superior està situada a 0,80 m d'altura. L'aixeta és de tipus monomando. El cantell inferior del mirall està situat a 0,90 m d'altura, i tots els accessoris es troben entre 0,40 m i 1,40 m d'altura.

Cambra higiènica

Proposem canviar el sentit de la porta per tal que a l'interior de la cabina sigui possible inscriure un cercle de diàmetre 1,50 m lliure de l'escombrada de la porta. I recomanem desplaçar la fotocopiadora, per tal que davant de la porta de la cabina sigui possible inscriure també un cercle de diàmetre 1,50 m lliure d'obstacles i de l'escombrada de la porta.

Proposem la instal·lació d'un timbre d'emergència situat a l'espai d'apropament de l'inodor a 0,90 m d'altura.

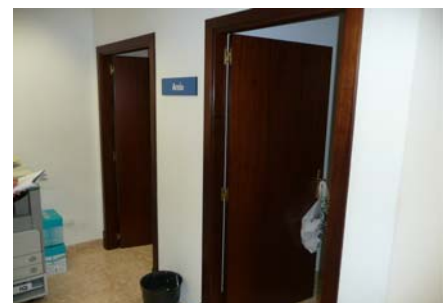
Accés cambra higiènica
