IDENTIFICACIÓ

Ús **Educació**
 Nº de Plantes **P. Baixa + P. 2**
 Adreça **c/ Jaume Lluís Garau 4**
 Municipi **Palma**

SITUACIÓ ACTUAL

L'Escola d'infants Ciutat Antiga està situat al carrer Jaume Lluís Garau, al centre del municipi.

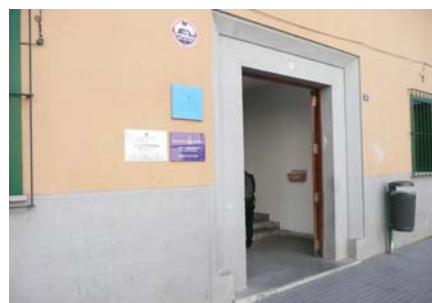
L'accés al centre es realitza directament des del carrer, a través d'un porxo. Existeix un ressalt de 7 cm a l'entrada del porxo.

Existeix un interfon al costat de la porta situat a 1,80 m d'altura.

Accés a l'edifici

Proposem eliminar el ressalt del porxo mitjançant la construcció d'un pla inclinat.

Proposem desplaçar l'interfon, de tal manera que quedi situat a una altura entre 1,00 i 1,40 m.

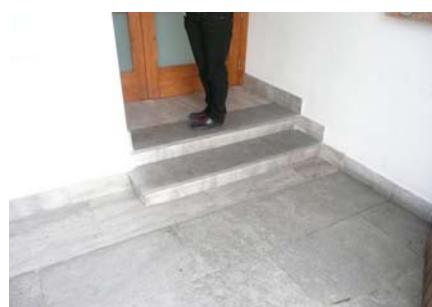
Un cop a l'interior del porxo existeixen dos graons davant de la porta d'entrada, de dimensions 0,31 x 0,15 m cada un. Els graons no disposen de cap passamà.

Graons a l'entrada del centre

Proposem l'eliminació dels graons existents, mitjançant la construcció d'una rampa que salvi el desnivell entre l'interior i l'exterior. La rampa tindria una longitud de 3 m, desenvolupada en 2 trams i una pendent del 10%. La rampa ha de disposar de passamans a ambdós costats, a dues altures, a 0,70 i 1,00 m.

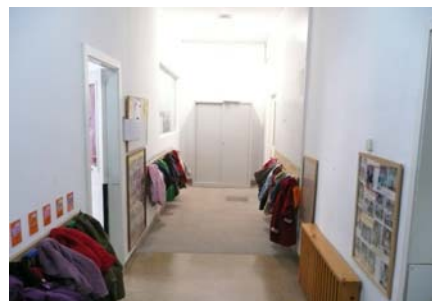
El passadís té una amplada de 1,50 m, no presenta desnivells ni graons aïllats, i permet inscriure un cercle de diàmetre 1,50 m davant de totes les portes.

Passadís aules

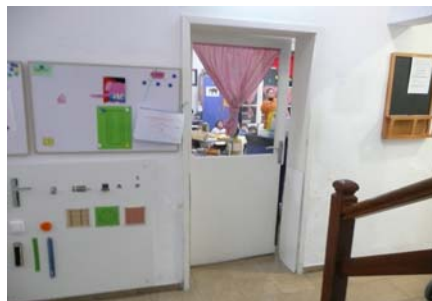
Les portes de les aules són d'una fulla batent que permet un pas lliure de 0,90 m d'ample i els tiradors són de tipus palanca. Al llindar de les portes no existeix cap desnivell.

Porta d'una aula

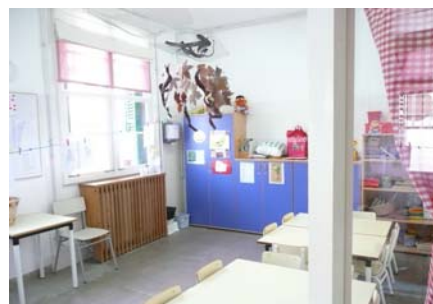
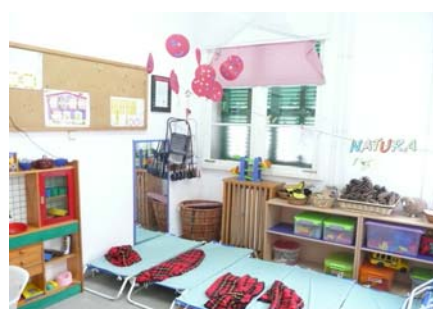
Les aules són àmplies i diàfanes, i no presenten cap desnivell. A l'interior de les aules existent un nucli de serveis higiènics per als nens, de dimensions reduïdes.

Interior d'aula

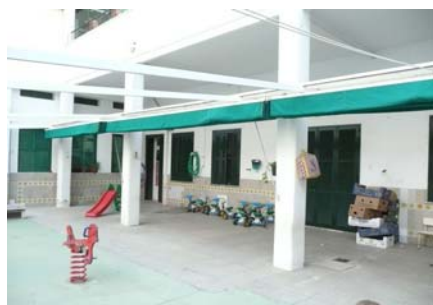
Les portes de sortida directa al pati són d'una fulla batent que permet un pas lliure de 0,70 m i els tiradors són de tipus giratori. Al llindar de les portes no existeix cap desnivell.

Pati

Proposem substituir les portes de sortida al pati per unes que permetin un pas lliure d'ample mínim 0,80 m i els tiradors siguin de tipus pressió o palanca.

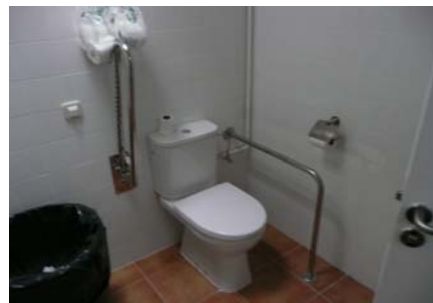
En aquesta planta existeix un nucli de serveis higiènics per a adults, format per dues cabines, una d'elles adaptada. La cabina adaptada no es troba senyalitzada com a tal. La porta d'accés és d'una fulla batent que permet un pas lliure de 0,90 m, obre cap endins i els tiradors són de tipus palanca. A l'interior de la cabina és possible inscriure un cercle de diàmetre 1,50 m lliure de l'escombrada de la porta, i al costat de l'inodor existeix un espai lliure d'amplada 0,80 m, per a la transferència lateral. L'inodor disposa de dues barres de suport, i la dels costat de l'espai d'apropament és batent. El rentamans no presenta peu ni mobiliari inferior, permetent l'apropament de persones amb cadira de rodes, i la part superior està situat a 0,85 m d'altura. L'aixeta és de tipus monomando. El cantell inferior del mirall es troba situat a 0,90 m d'altura.

I a l'espai d'apropament de l'inodor existeix un timbre d'emergència situat a 0,90 m d'altura.

Cambra higiènica adaptada

Proposem la col·locació d'un cartell amb el símbol internacional d'accessibilitat que identifiqui la cambra higiènica adaptada.

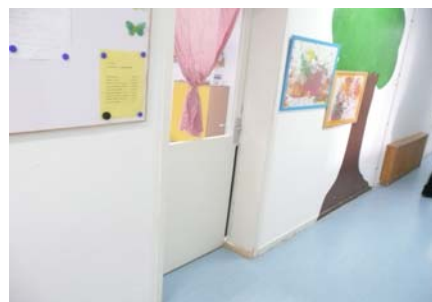
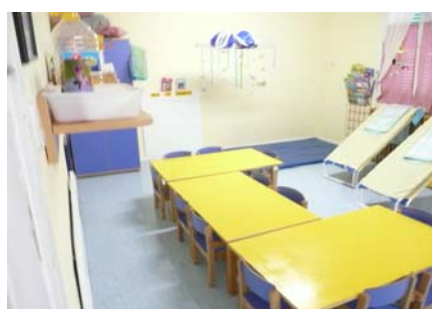
El passadís té una amplada de 1,50 m, no presenta desnivells ni graons aïllats, i permet inscriure un cercle de diàmetre 1,50 m davant de totes les portes.

Les portes de les aules són d'una fulla batent que permet un pas lliure de 0,90 m d'ample i els tiradors són de tipus palanca. Al llindar de les portes no existeix cap desnivell.

Les aules són àmplies i diàfaness, i no presenten cap desnivell. A l'interior de les aules existent un nucli de serveis higiènics per als nens, de dimensions reduïdes.

Aules planta primera

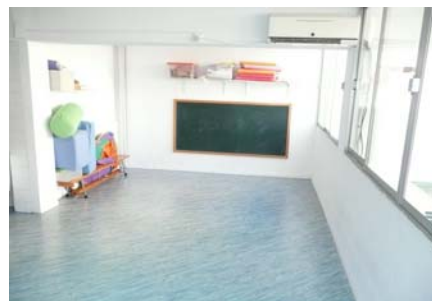
La porta d'entrada a la sala polivalent és d'una fulla que permet un pas lliure de 0,70 m d'ample i els tiradors són de tipus palanca. Al llindar de la porta no existeix cap desnivell.

Aula polivalent planta segona

En el cas, que una reforma de l'edifici aconseguís construir una itinerari adaptat fins aquesta planta, proposaríem substituir les portes, tant de l'aula polivalent com de la terrassa, per unes que permetessin un pas lliure d'ample mínim 0,80 m i els tiradors fossin de tipus pressió o palanca.

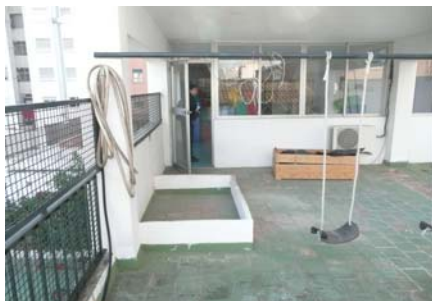
La porta de sortida a la terrassa és d'una fulla que permet un pas lliure de 0,70 m d'ample i els tiradors són de tipus giratori. Al llindar de la porta no existeix cap desnivell.

Terrassa planta segona

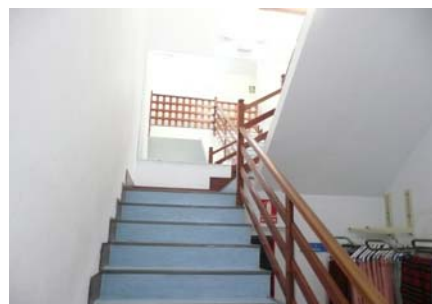
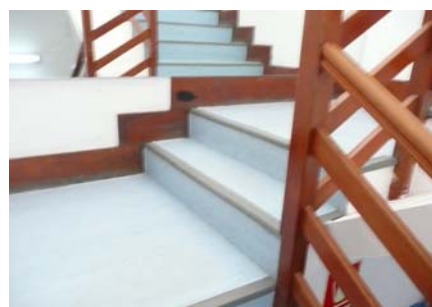
L'escala central està formada per tres trams de 12, 2 i 11 graons cada un. Els graons tenen unes dimensions de 0,30 x 0,19 m i no presenten bossell. L'escala disposa d'una barana al costat interior.

Escala central

Proposem la col·locació d'una franja de paviment de color i textura diferenciada amb el paviment circumdant, de profunditat 0,30 i l'amplada de tot el frontal de l'escala, al inici i final d'aquesta.

Proposem la col·locació de passamans al costat exterior de l'escala, a dues altures, a 0,70 i 1,00 m respectivament.

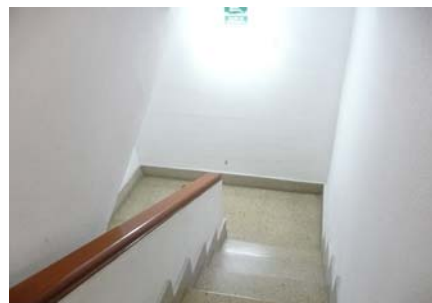
L'escala situada a la part posterior de l'edifici està formada per quatre trams per planta de 7 graons cada un. Els graons tenen unes dimensions de 0,30 x 0,17 m cada un i presenten bossell. L'escala disposa d'una barana al costat interior.

Escala posterior

Proposem la col·locació d'una franja de paviment de color i textura diferenciada amb el paviment circumdant, de profunditat 0,30 i l'amplada de tot el frontal de l'escala, al inici i final d'aquesta.

Proposem la col·locació de passamans al costat exterior de l'escala, a dues altures, a 0,70 i 1,00 m respectivament.

Proposem l'eliminació del bossell dels graons.

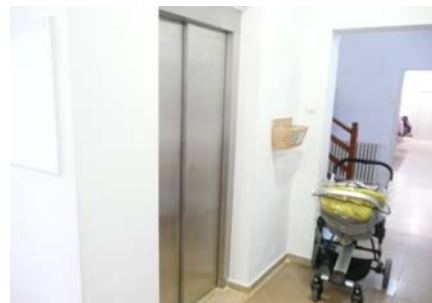
Existeix un ascensor que comunica planta baixa amb planta primera, que actualment es troba espatllat, i per tant no s'ha pogut avaluar.

Ascensor
